Comunidad Beatriz

El Asentamiento

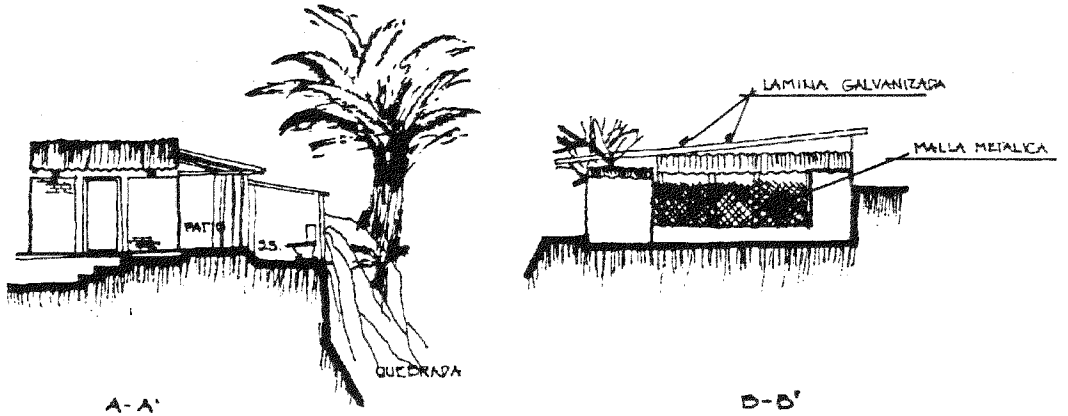
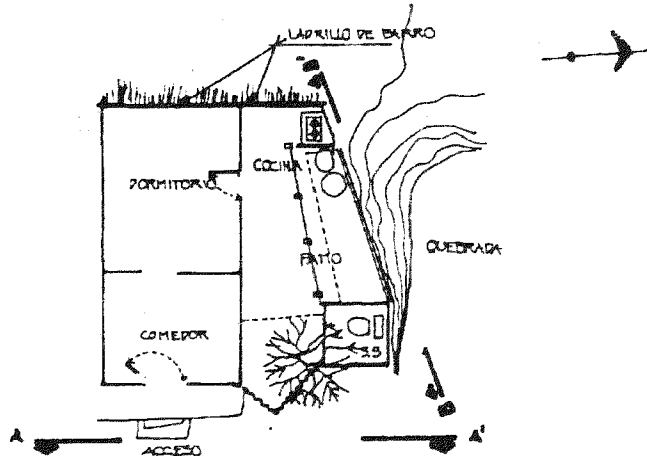
La Quebrada 1

Esta vivienda está ubicada, al igual que las demás de esta zona, sobre un muro de protección existente desde antes del nacimiento de la comunidad. Es necesario estudiar si este muro se encuentra en condiciones de soportar la carga que se le está poniendo.

Los materiales utilizados para la construcción de la casa son ladrillo de barro cocido y bahareque para las paredes, lámina galvanizada para el techo y cemento para el piso. Las estructuras no presentan problemas aparentes, pero tienen como amenaza mayor la quebrada, ya que los últimos años se han producido deslaves. Para contrarrestar este efecto los pobladores han sembrado bambú, que sirve para retener el agua, pero en este caso no se ha utilizado considerablemente. Otros problemas son el basurero en la quebrada y un canal de drenaje de agua jabonosa que pasa por la parte poniente de la vivienda.

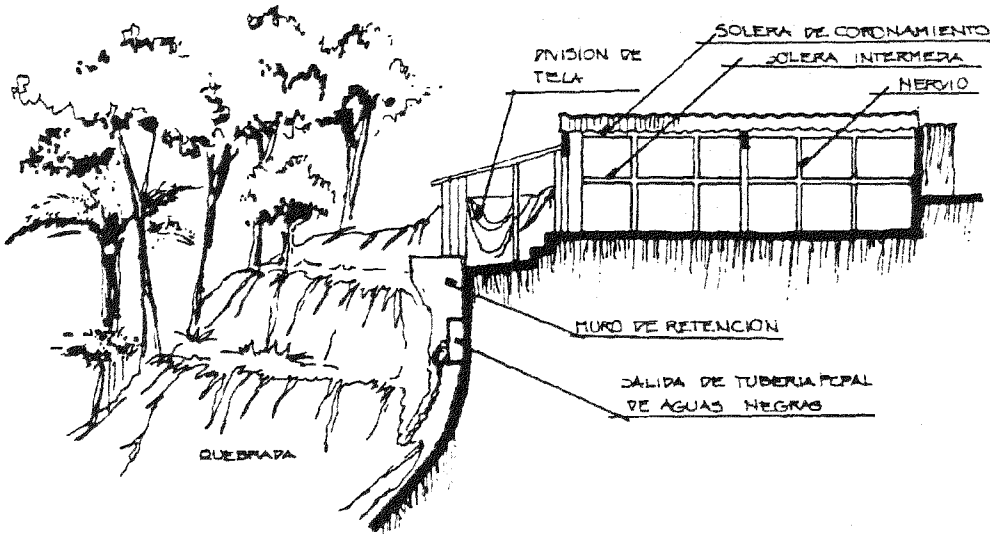
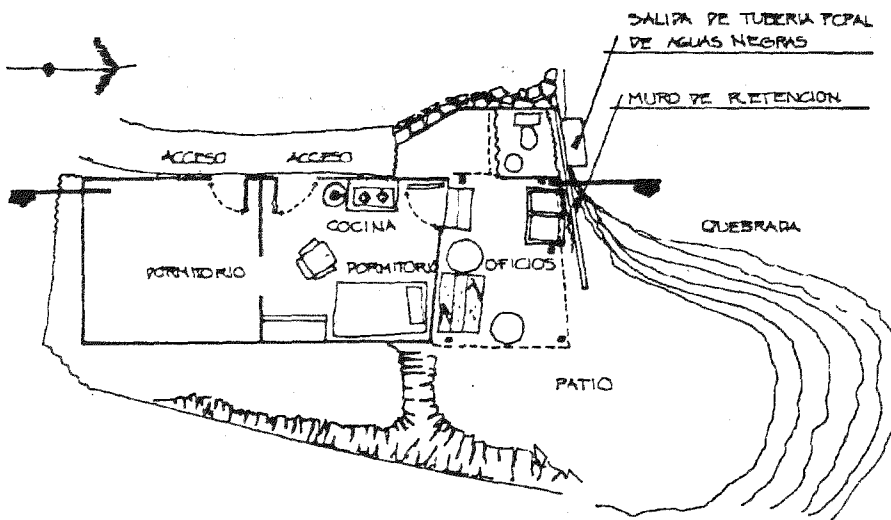
La Quebrada 2

Esta vivienda está en el sector de la quebrada, con problemas similares a la anterior, pero más fuertemente amenazada porque el desagüe de la canaleta que recorre la comunidad está debajo de ella, por lo que la contaminación, y las condiciones de higiene son peores.

Está construida en sistema mixto en buenas condiciones, el techo con lámina galvanizada y el piso de tierra en el interior y de suelo-cemento en el área de oficinas.

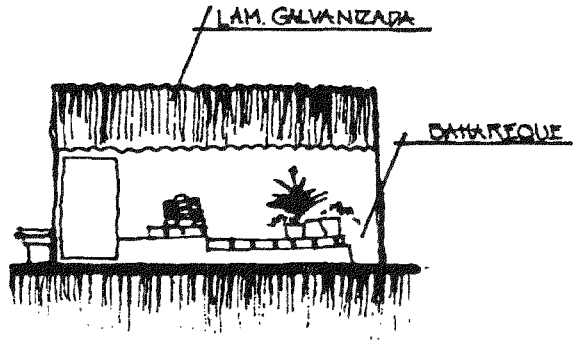
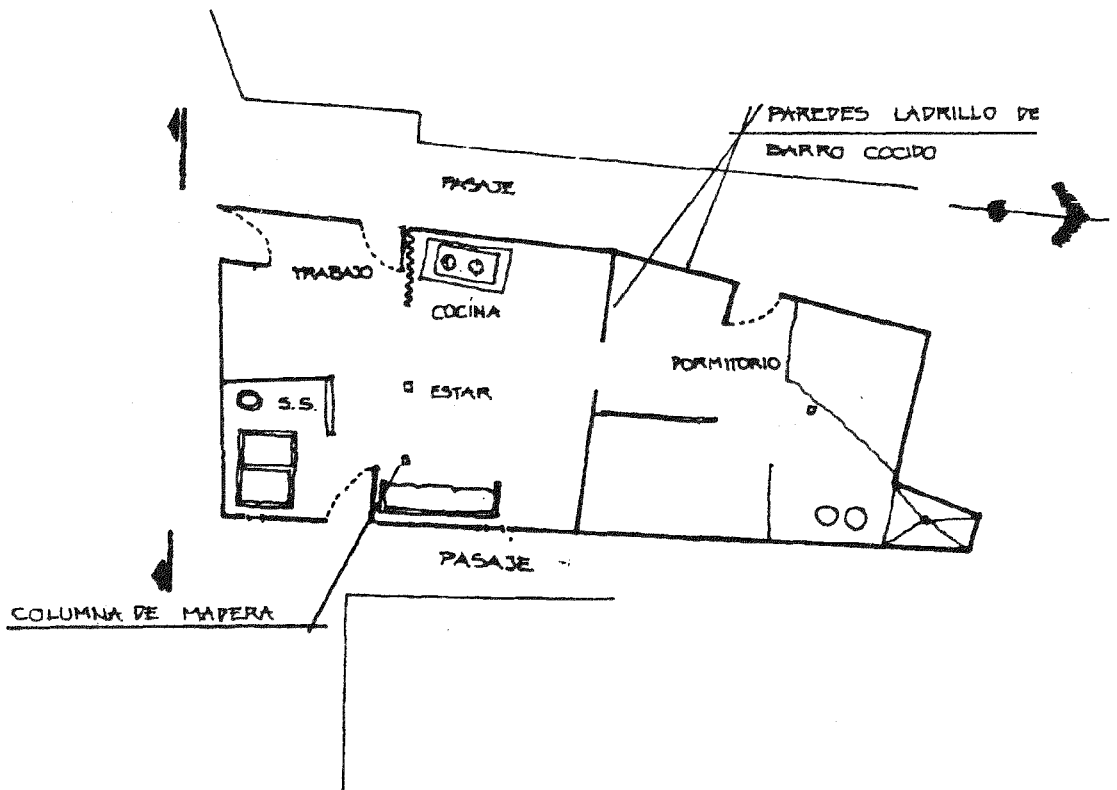
El Pasaje 3

La casa presenta una unión de dos áreas construidas con diferentes sistemas, una de bahareque, que es el área de trabajo y la otra de ladrillo, que es el área de los dormitorios. La de ladrillo parece estar en buenas condiciones, sin embargo la de bahareque tiene grandes problemas de humedad y de putrefacción de la madera en las estructuras.
