## CAPÍTULO 6

### ESTUDIO DE CASO

El estudio de caso se centra en un sistema de producción de agua potable ubicado en la región norte-central de Venezuela, en la zona de interacción de las placas tectónicas del Caribe y América del Sur. Además de las fallas geológicas reconocidamente activas (figura 2.1), en el área de interés corre la cordillera de la costa en sentido este-oeste, con alturas de hasta 2.765 m (pico Naiguatá).

El sistema considerado, proyectado a inicios de la década de 1960, es uno de los que suministra agua potable a la ciudad de Caracas (4 millones de habitantes), ubicada en un valle a 950 m sobre el nivel del mar (Pieretti 1965).

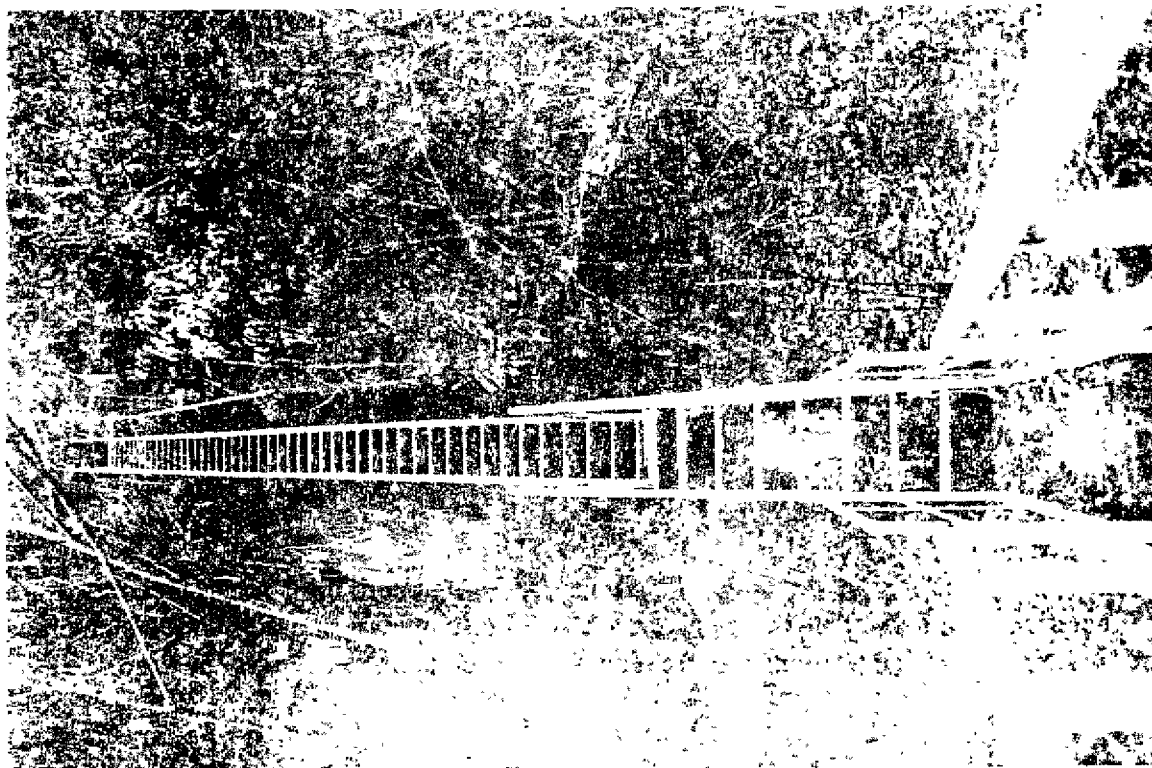
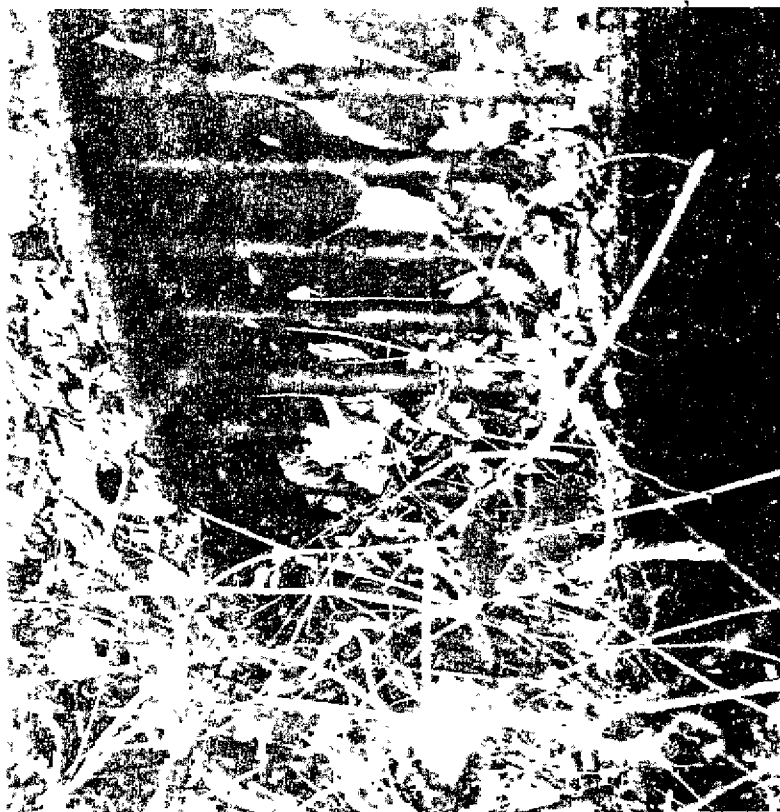
Foto 6.1  
Acceso al puente sobre el río Guaire, donde se ha tomado la fotografía; detalle de la Junta Dresser

El personal que opera el sistema observó que en los tramos afectados por deslizamientos, las tradicionales juntas Dresser (foto 6.1) han resultado ser más vulnerables a las fugas que las uniones soldadas; aparentemente estas últimas confieren una mayor deformación al conjunto antes de que aparezcan fugas.

3) Obras conexas a planta de tratamiento.	3) Aceptable.	3) Limitados.	una chimenea inclinada. 50 a 100	4) 40%	
4) Tuberías en ladera	4) Algún caso de tubería desplazada por repteo.	4) Depende de la extensión. Si el tramo es de juntas soldadas, la reserva es mayor que con juntas Dresser.	3) 5 a 10	5) No incide
