ANEXO 2

**1 FICHAS DE PRESENTACIÓN DE RESULTADOS DE
INFORMACIÓN DE CAMPO E IMÁGENES FOTOGRÁFICAS DEL
ESTADO ACTUAL DE LOS SITIOS VISITADOS**

1 CÓDIGO 4.1 1.1

Nombre Caserío "La Joya", Cantón Miraflores Abajo
Coordenadas X: 505,700 Y: 283,300 Z: 480

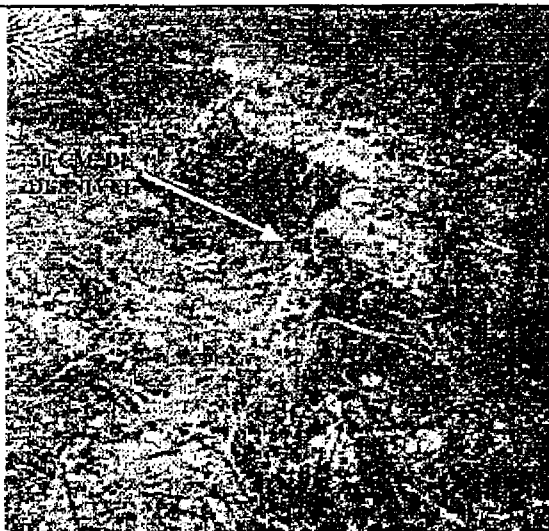
FOTO Nº 1.1.4 FRACTURA EN TERRENO
CASERIO LA JOYA, ADYACENTE A
QUEBRADA BARRANCON

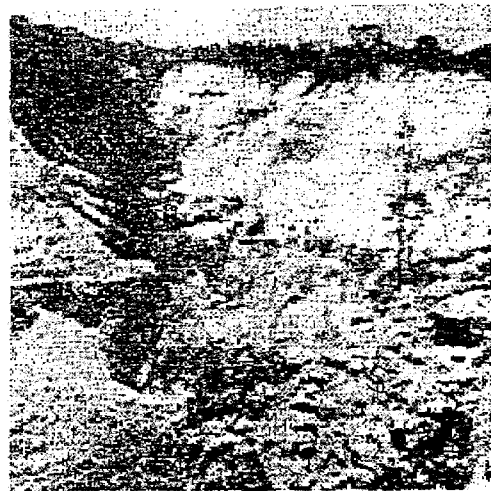
FOTO 4.1.1.6 QUEBRADA EL
IZCANAL
