FICHA DE PRESENTACIÓN DE RESULTADOS

1. CÓDIGO 4.1.3

Nombre Caserío "Centro", Cantón Miraflores Abajo

Nombre Sitio Miraflores Arriba, Cantón Miraflores Arriba

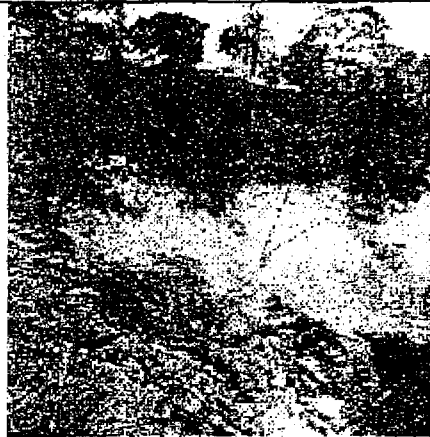
**FOTO N°4.1.3.2 TERRENO DERRUMBADO EN
PROXIMIDADES DE ALBERGE CENTRO**

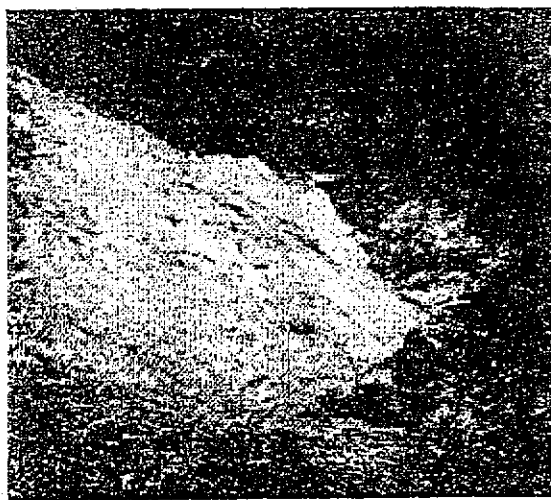
FOTO N° 4. 1.3.5 DERRUMBE Y AMENAZA AL RIO DESAGUE

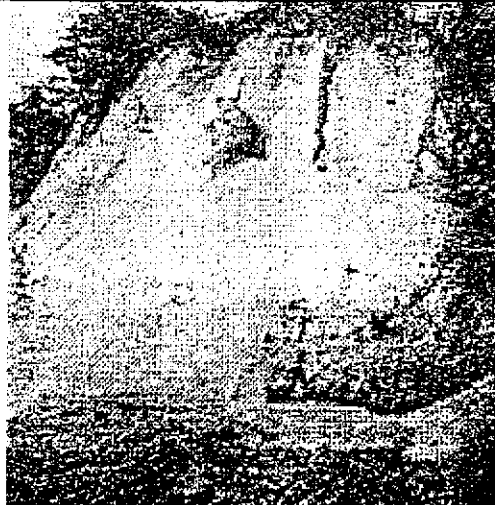
Observaciones / descripción: La zona evaluada es la adyacente al camino que de Miraflores arriba conduce a Miraflores Abajo. Paralela a este camino corre la quebrada conocida como Quebrada Seca, la cual desemboca a la quebrada el Arenal. Es una quebrada de cauce profundo donde pequeños deslizamientos amenazan con perder el camino. (Foto 4.2.1.1) En la parte baja de la quebrada el camino se estrecha hasta alcanzar no más de un metro de ancho, en este lugar lo bordean paredes con deslizamientos que obstaculizan el camino. Es una zona muy inestable y la cual podría causar daños a la población que transita por la misma (Foto 4.2.1.2)

FOTO N° 4.2.1.2 DERRUMBE QUEBRADA EL ARENAL,
CAMINO DESDE MIRAFLORES ARRIBA A
MIRAFLORES ABAJO
