## **Efectos Geológicos Asociados al Sismo de Arequipa del 23 de Junio del 2001, Departamento de Arequipa, Perú Meridional**

<sup>1</sup>Franck Audemard, <sup>2</sup>Juan Carlos Gómez y <sup>2</sup>José Quijano

### **Informe de Misión**

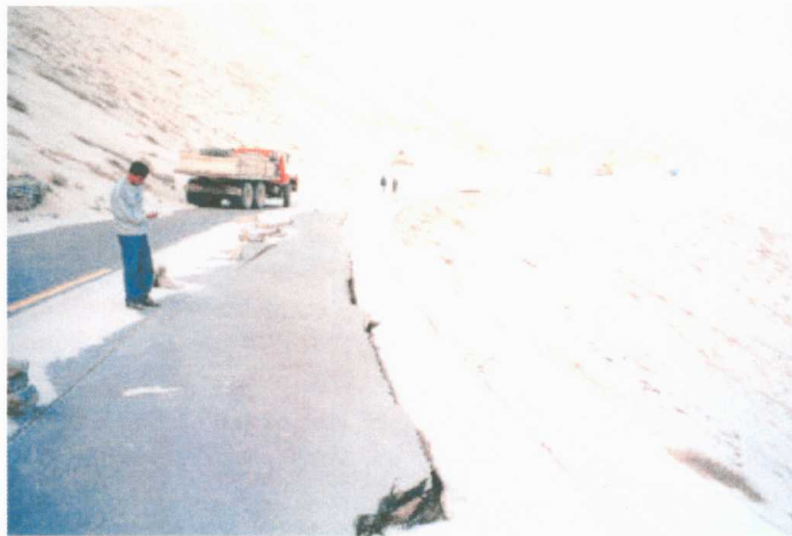
*Foto 1.- Caída de depósitos eólicos en cortes de la carretera Panamericana sur, entre Atico y Ocoña, en fase de remoción después de sismo secundario (05/07/2001). Obsérvese también falla del muro de contención.*

El desprendimiento de materiales no consolidados, tales como escombros (provenientes de conos coluviales de pie de ladera) o arenas no consolidadas (Foto 1), son poco frecuentes en comparación con las caídas de bloques controlados por planos de discontinuidades (diaclasas, fracturas o fallas; Tabla 1).

Los sectores afectados por la caída de arenas sueltas son raros, pero pueden ser fuertemente molestos por la facilidad con que colapsan y obstruyen la vialidad, aún durante la ocurrencia de “réplicas” (apreciado en ocurrencia de una réplica ocurrida el jueves 05/07/2001 en horas de la mañana; Foto 1). El sector más representativo de este proceso está localizado entre los km 727 y 734, entre Atico y el valle de la quebrada Pescadores. Este proceso coincide espacialmente con el colapso/la falla de los muros de contención del terraplén de la carretera, logrando bloquear totalmente el paso, porque el canal más cercano a la vertiente se vio bloqueado por la caída de las arenas sueltas mientras el externo falló por colapso del material de relleno del terraplén (Fotos 1 y 2). La caída de aspersiones eólicas también se observó, aunque sin afectar la vialidad, entre Tanaca y Chala; siendo esta la evidencia más septentrional de inestabilidad observada.

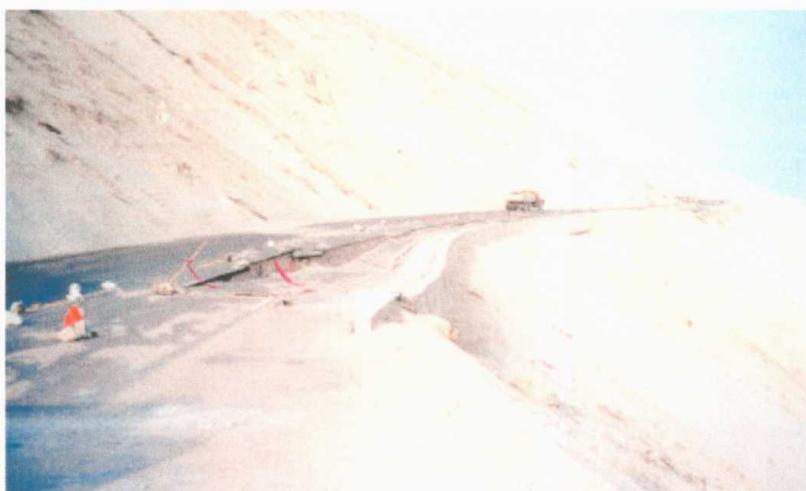
*Foto 2.- Colapso de la calzada por falla del terraplén de relleno de la carretera Panamericana sur, afectando muros de contención, en sectores de arenas eólicas no consolidadas.*
