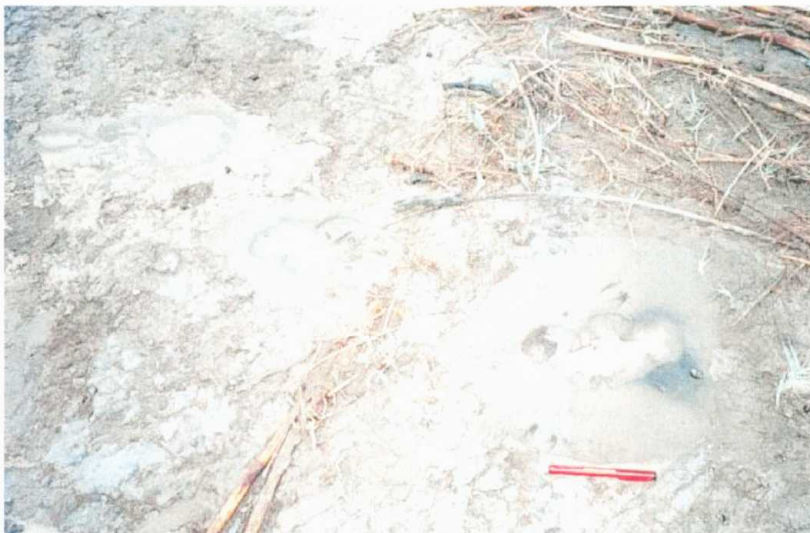
Foto 15.- Volcanes de arena aislados en la vega del Río Sama, a nivel del puente sobre el mismo río. Su diámetro es inferior a los 50 cm.

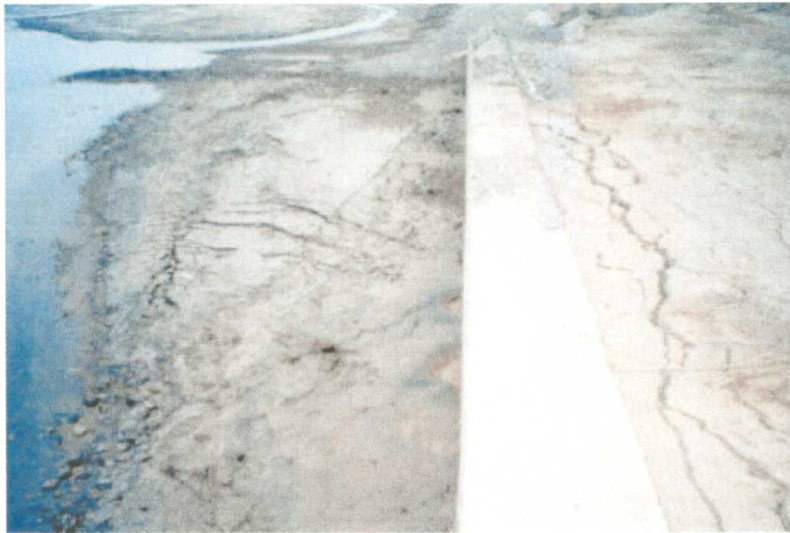
traccionando el terraplén asociado (lateral spreading por borde libre), así como el muro de contención de dicho estribo, en su lado aguas arriba. La arena fue expulsada al pie del muro de contención, por los cráteres de dos volcanes de arena (Foto 16).

Foto 16.- Estribo sur del puente sobre el Río Sama: observe como el muro de contención está traccionado y fuera de la vertical. Igualmente, el banco de arena muestra claras evidencias de lateral spread y ocurrió eyección de arena por dos cráteres al pie del muro.

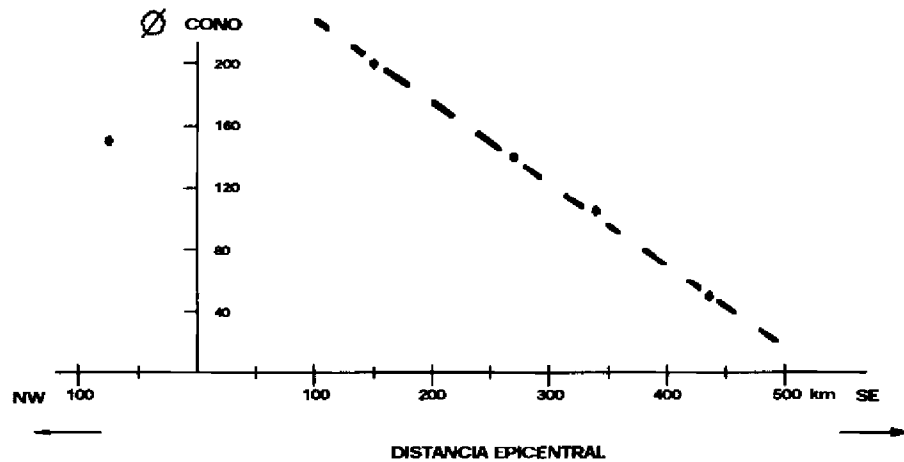
determinada y aquí reportada sea toda producto del sismo principal y que algunas de las mismas hacia el sur no hayan sido inducidas por la secuencia de “réplicas” que progresaban hacia Chile. No obstante, un diagrama de diámetro de los conos de los volcanes de arena vs la distancia epicentral, parece satisfacer bastante bien una regresión lineal, lo cual permitiría precisar que si son todas contemporáneas y producto del sismo principal del 23 de junio del 2001 (Fig. 2). Por otra parte, la distribución espacial asimétrica (más vasta al sur del epicentro) de las evidencias de licuación parece evidenciar la progresión de la ruptura cósmica y polarización de la liberación energética por parte del sismo principal hacia el SE.

Figura 2.- Relación lineal entre el diámetro de los conos de arena aislados imperturbados (de crecimiento libre) versus distancia epicentral.
