CAPÍTULO 3

DAÑOS DERIVADOS DEL SISMO DEL 30 DE SEPTIEMBRE DE 1999

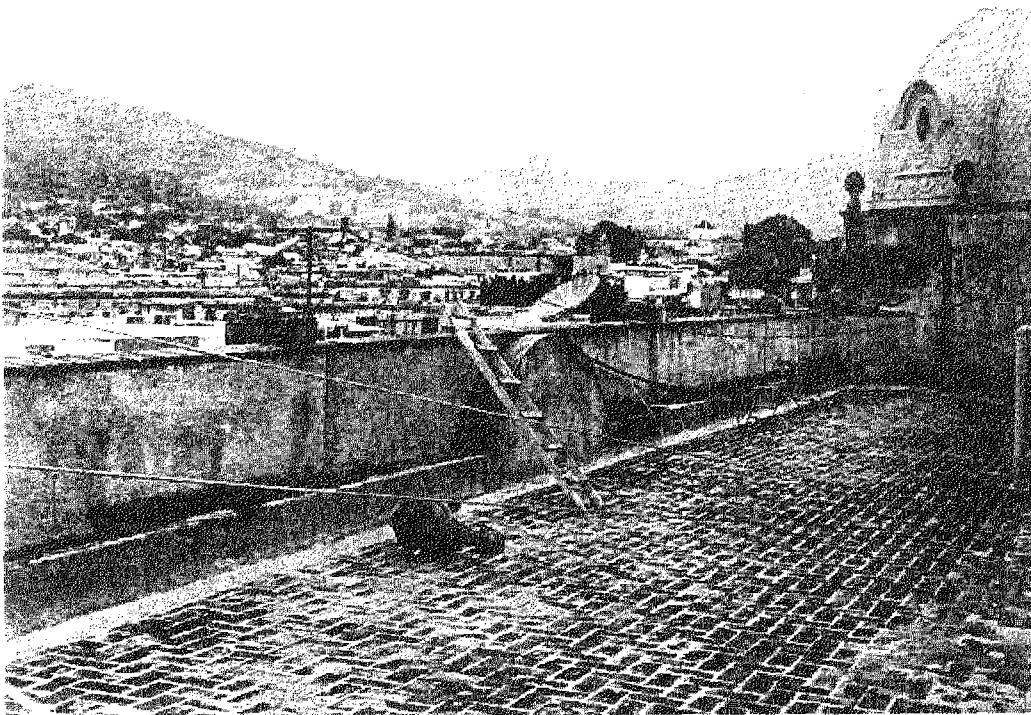
Estructura de mampostería en los elementos verticales, está ubicado en la esquina de las calles Independencia y Armenta y López. Este edificio, inaugurado en 1909, tiene muros de gran altura y exhibe problemas derivados por humedad e intemperismo propias de una marcada ausencia de mantenimiento. Se observó agrietamiento ligero en la junta entre muros ortogonales debido a la falta de elementos de liga entre ellos, problema de estructuración propio de las edificaciones construidas a principios del siglo XX. El sistema de piso de esta edificación está resuelto con elementos de acero estructural y bóveda catalana, no presentando daños apreciables debidos al sismo en cuestión. Como remate de la ornamentación de la fachada en la azotea de este edificio, se tenían elementos tallados en piedra de dimensiones y peso considerable (peso aproximado de 75 a 100 kg y altura del orden de 1m, fig. 3.1).

Figura 3.1 Vista de la azotea del teatro Macedonio Alcalá

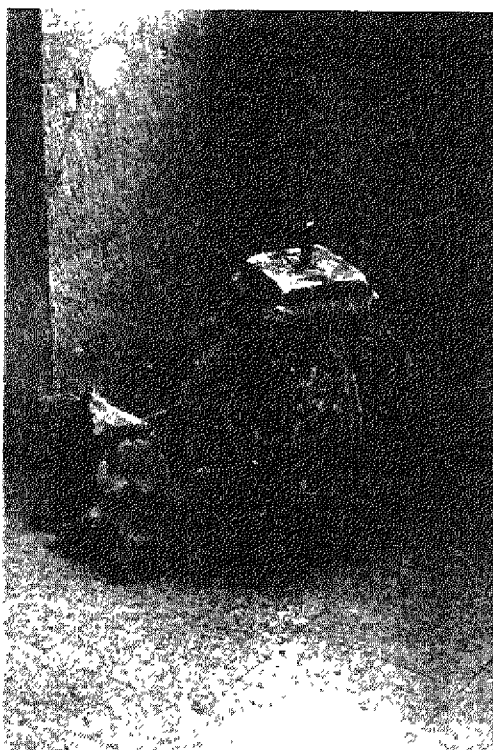
Estos elementos de ornamentación se trataban de anclar a la estructura del inmueble con una barra lisa de 19 mm de diámetro, y con una longitud de anclaje de 15 cm. Esta condición de anclaje resultaba insuficiente para los niveles de fuerzas inerciales que se generaron en la masa de estos elementos ornamentales, lo que ocasionó su desprendimiento y caída. Algunos de estos elementos cayeron hacia el edificio (fig.3.2); y otros cayeron hacia la vialidad y banquetas (fig. 3.2); su caída generó daños en automóviles estacionados frente al edificio. Afortunadamente no pasaba ningún peatón por la banqueta, por lo que no hubo pérdida de vidas.

Figura 3.2 Ornamento que remataba la fachada del Teatro Macedonio Alcalá

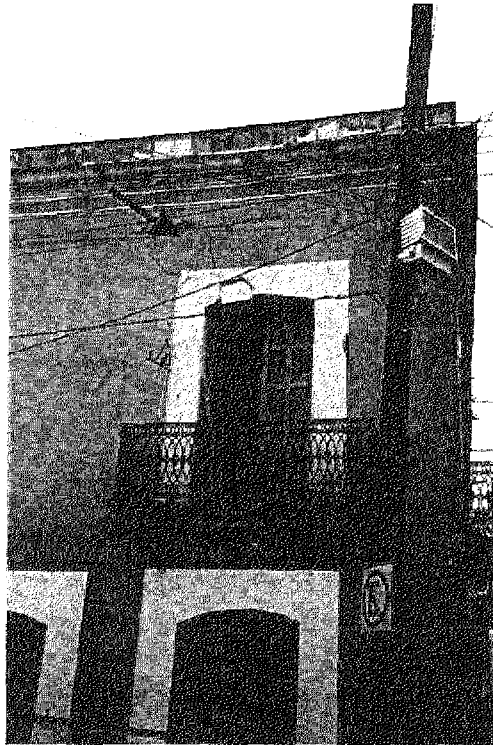
En el mismo cruce de las calles de Independencia y Armenta y López, pero en contraesquina al edificio del Teatro Macedonio Alcalá se encuentra una estructura de mampostería de adobe y piedra de dos niveles. Esta edificación, usada para habitación y oficinas, presentaba daño ligero en algunos muros principalmente de la fachada, en un alto porcentaje producto de la falta de mantenimiento. Esta edificación presentó problemas de desprendimiento e inestabilidad en los dinteles de las ventanas y puertas de los balcones del segundo nivel. Este problema, aunque no puso en peligro la estabilidad de la edificación, sí constituyó un peligro para la integridad física de los peatones que circulaban por la banqueta del frente del edificio, motivo por el que las autoridades locales de Protección Civil acertadamente colocaron señalamientos de peligro e impidieron el paso (fig. 3 3). Esta estructura, al igual que la gran mayoría de las estructuras de mampostería de la ciudad, presenta una densidad de muros adecuada para soportar fuerzas laterales provocadas por sismo, pero la falta de liga entre muros ortogonales afecta la seguridad estructural y provoca comportamientos inadecuados ante sismo.

Figura 3.3 Daño en el dintel de la edificación de dos niveles ubicada frente al Teatro Macedonio Alcalá

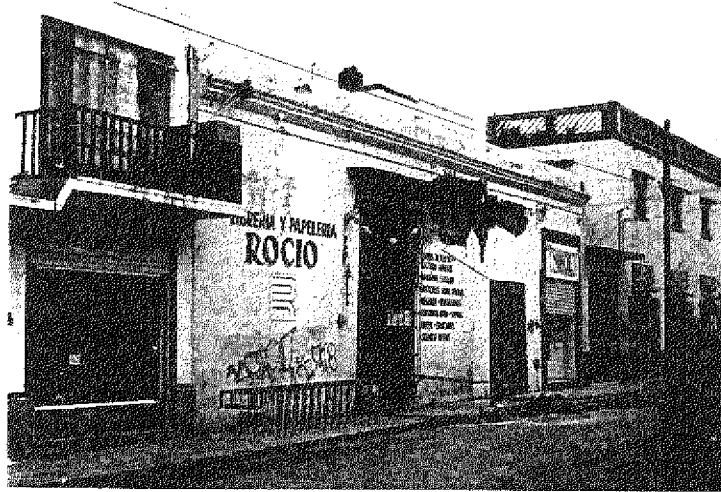
Se trata de una casa habitación habilitada para alojar una papelería y tlapalería. En este inmueble se observó otro tipo de daño característico en las edificaciones de adobe de esta ciudad durante el sismo del 30 de septiembre: el desprendimiento y caída de parte del adobe que constituía el aplanado de las fachadas (fig. 3.4). Este tipo de daño no-estructural, aunque no pone en peligro la estabilidad y nivel de seguridad de la estructura, sí es un peligro para la seguridad de los transeúntes. Debe recordarse que, producto de este sismo, gran parte de la pérdida de vidas se debió a que los ocupantes de los inmuebles, respondiendo a una de las recomendaciones de los sistemas de Protección Civil, trataron de evacuar durante la ocurrencia del evento natural, al salir no percibieron la posibilidad de desprendimiento de elementos de fachada, generalmente de gran peso, que pueden provocar lesiones e incluso la muerte. Aunado a este problema, está la posibilidad de caída de postes de alumbrado en mal estado, así como la caída de cables de alta tensión.

Figura 3.4 Desprendimiento de adobe en la fachada de edificación de un nivel

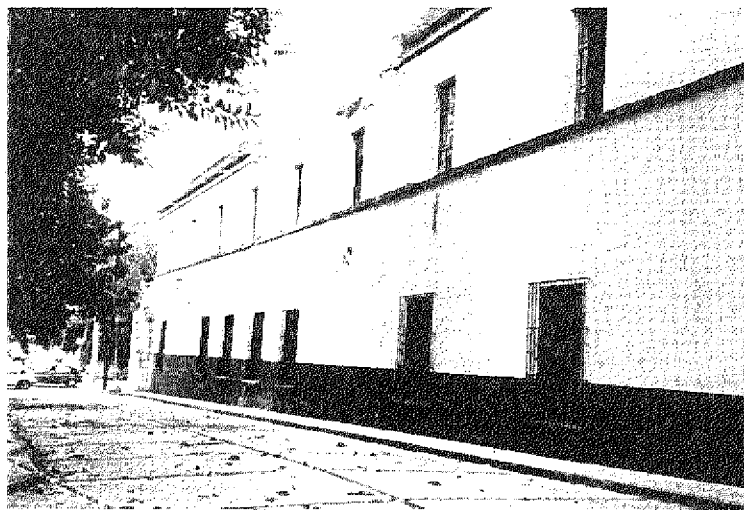
Este edificio que albergaba la escuela del antiguo internado Ignacio Mejía, ahora Escuela Moisés Sáenz Garza para Trabajadores, está ubicada en la calle Valerio Trujano esquina con J.P.García. La edificación consta de dos niveles conformando una estructura típica de escuela en forma de anillo con un patio central. La estructura anular es una estructuración combinada de mampostería de adobe en todos los muros de la periferia, con algunos elementos de concreto reforzado principalmente en la estructura de pasillos interiores hacia el patio central. Esta es otra edificación que presentó desprendimiento y caída de parte importante del pretil que remataba la estructura de fachada. El pretil de esta edificación, estaba constituido por tabique, piedra y mortero de pega (figs. 3.5 y 3.6). El desprendimiento de este pretil ocasionó únicamente pérdidas materiales en los vehículos estacionados frente al edificio. No se observaron daños estructurales de consideración.

Figura 3.5 Fachada de la escuela Moisés Sáenz de la Garza
