3.2.10 Hospital General de Zona del Seguro Social

3.3 SAN GABRIEL MIXTEPEC

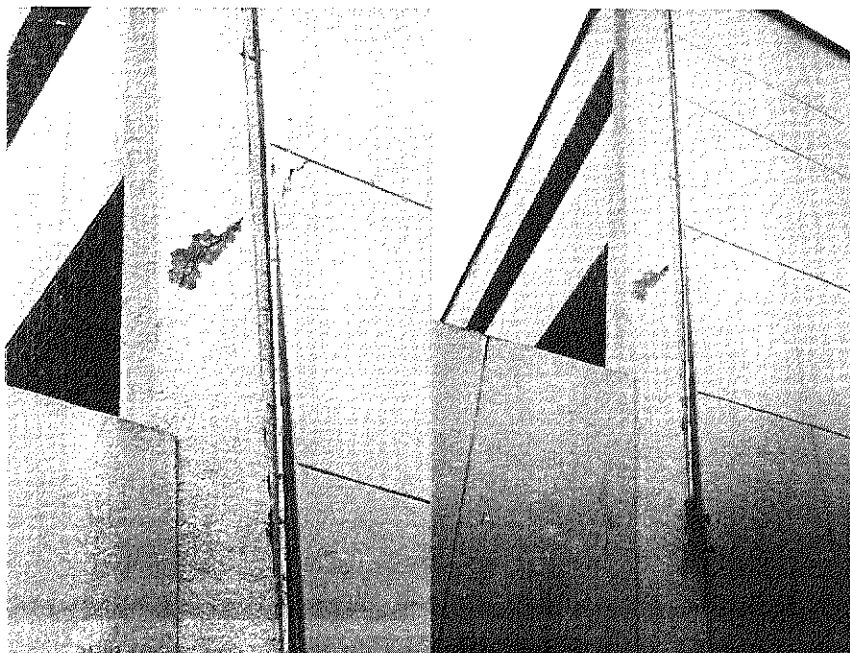
Figura 3.15 Columna con daño por tensión diagonal

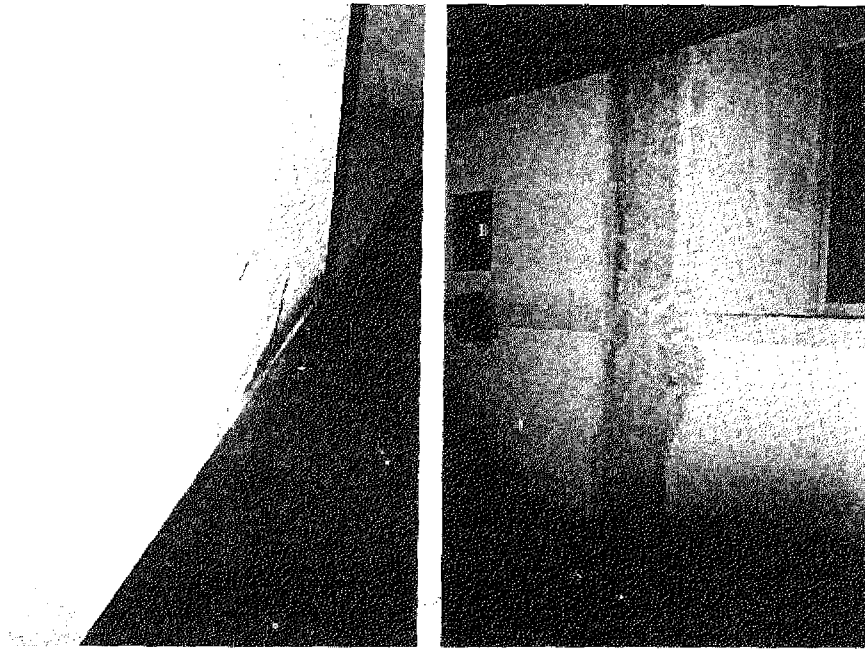
Los daños observados en este edificio son predominantemente no estructurales, dominando el desprendimiento generalizado de aplanados y caída de plafones en algunas zonas del edificio (fig. 3.16). Este tipo de daños aunque no puso en peligro la seguridad de la estructura, sí mermó considerablemente su funcionalidad; este hospital también fue evacuado temporalmente. Los daños en los aplanados y concreto de recubrimiento de los elementos estructurales, se puede asociar al uso de materiales inadecuados para fabricar los morteros y concretos. La restauración de la mayoría de los elementos dañados se resolvió localmente con un "rajuelo", colocación de malla de gallinero y restitución del repellado de mortero (figs. 3.16 y 3.17).

Figura 3.16 Daño en aplanados y restitución de los mismos

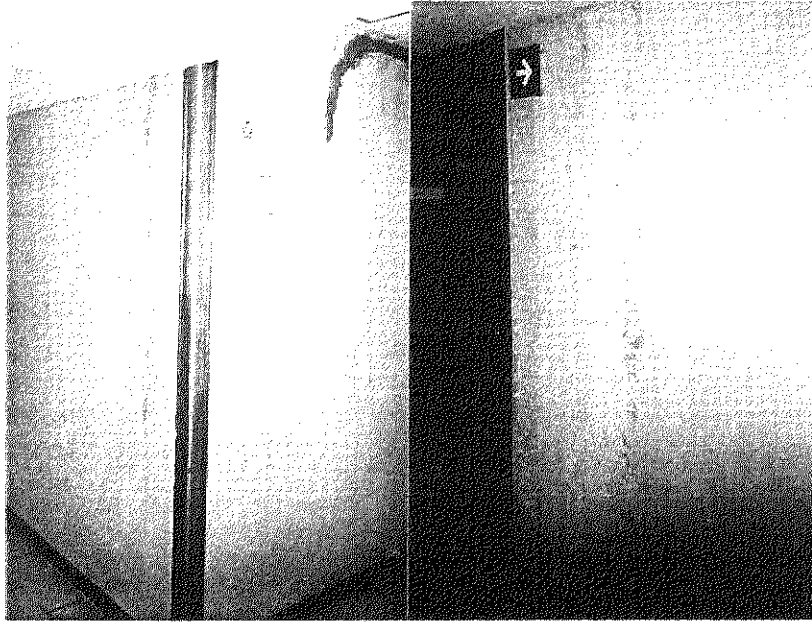
Figura 3.17 Muros de mampostería reparados

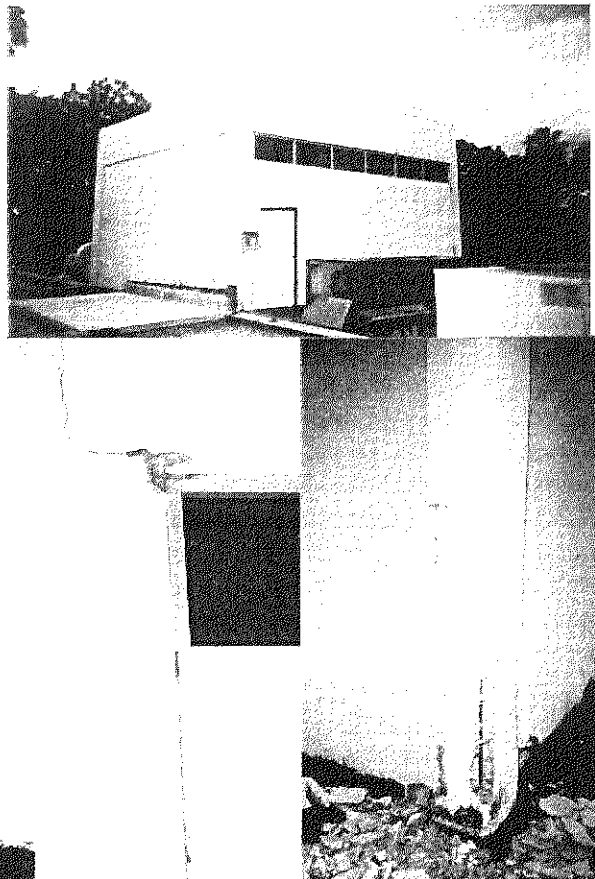
El daño estructural de mayor severidad se observó en la estructura de dos niveles que alberga al cuarto de máquinas del hospital; ahí hubo desprendimientos del concreto de recubrimiento en una de las columnas del primer nivel (siendo cuatro columnas de soporte para este apéndice) (fig. 3.18). El daño se puede asociar a materiales inadecuados para la elaboración del concreto, así como a la pobre adherencia del acero de refuerzo longitudinal en las columnas y a la gran separación del acero de refuerzo lateral (separación del orden de 20 cm). En el segundo nivel de este mismo edificio, se observó una grieta debida a cortante en la parte superior de la misma columna dañada del primer nivel (fig. 3.18). Este problema se debe a una concentración de esfuerzos en la zona de esquina del hueco para ventanas y la presencia de una junta fría entre el concreto colado para los elementos del entepiso (columnas) y el concreto colado para el sistema de piso inmediato superior (trabes y losa).

Figura 3.18 Características del daño en la estructura donde se aloja el cuarto de máquinas

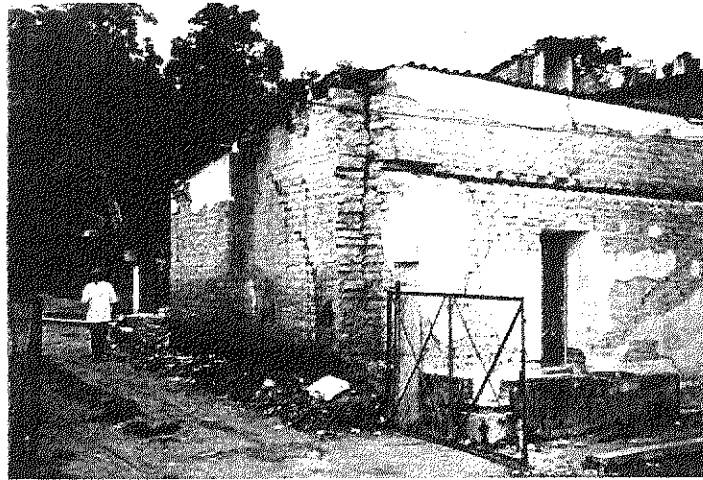
Las características del daño en este tipo de estructuras es repetitivo y consistente con las reportadas para este tipo de edificaciones en diferentes eventos sísmicos en el continente americano: la falta de elementos confinantes y de liga en las esquinas entre muros ortogonales, que provoca un comportamiento independiente del conjunto de muros, además de contar con una rigidez y resistencia muy baja ante solicitaciones perpendiculares a su plano. Así, por la falta de liga entre los muros, se presenta agrietamiento y separación del adobe en las zonas de esquina de las estructuras (fig. 3.19). Este movimiento independiente de los muros fuera de su plano, ocasiona que el sistema de techumbre pierda el apoyo vertical, y la escasa liga que éste pudiera proporcionar al conjunto de muros, lo que finalmente se traduce en la caída de techumbres y el desplome o falla de muros (fig. 3.20).

Figura 3.19 Daño en edificación de adobe sin liga entre muros ortogonales

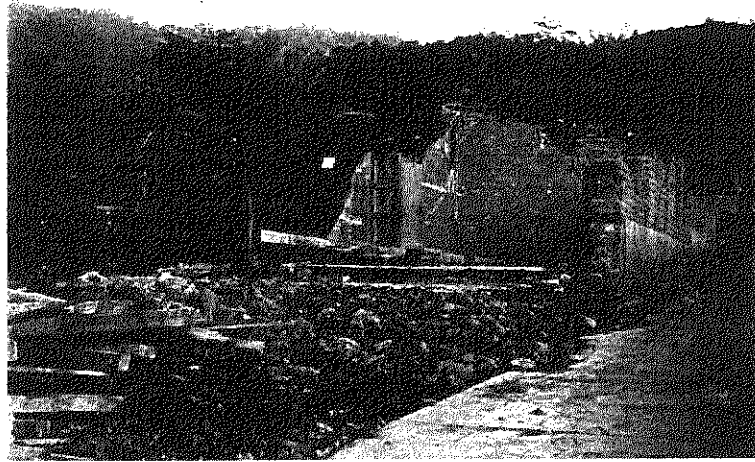
Figura 3.20 Daño total en edificación de adobe por ausencia de liga entre muros
