3.6.2 Escuela Primaria “Cristóbal Colón”

3.6.3 Palacio Municipal

3.6.4 Vivienda

3.7 INFRAESTRUCTURA CARRETERA

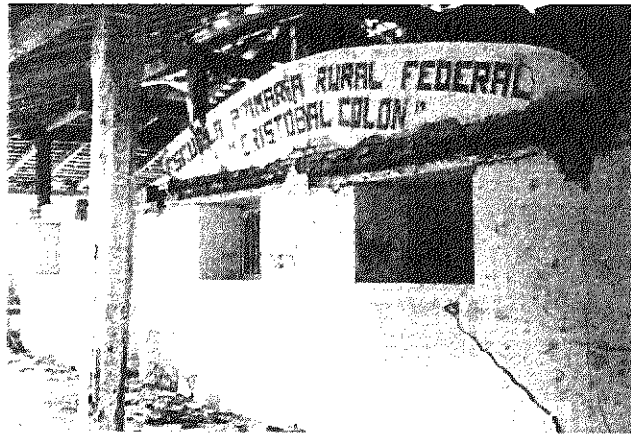
Los daños en esta escuela, se presentaron en los muros de adobe y en el techo donde hubo algunas tejas caídas: en este último, debido a su fragilidad y deficiente liga con los muros de adobe (fig. 3.66). Aunque el daño que presentó el edificio fue ligero, preocupa el hecho de que se impartan clases en instalaciones como éstas, donde la caída de una teja puede causar lesiones a los alumnos.

Figura 3.66 Daño en los muros de adobe y techo del edificio

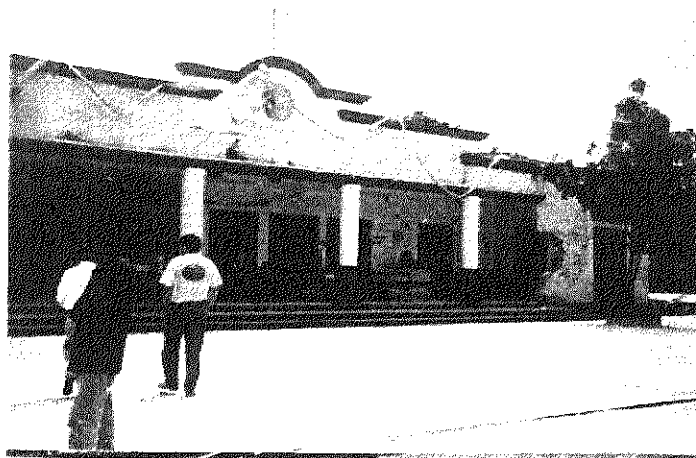
Aunque no se tuvo acceso al edificio, se pudieron apreciar los daños en los muros de las fachadas (figs. 3.67 y 3.68), donde se presentaron grietas inclinadas, producto de la falta de castillos y dadas que confinaran adecuadamente a dichos muros.

Figura 3.67 Fachada principal del palacio municipal

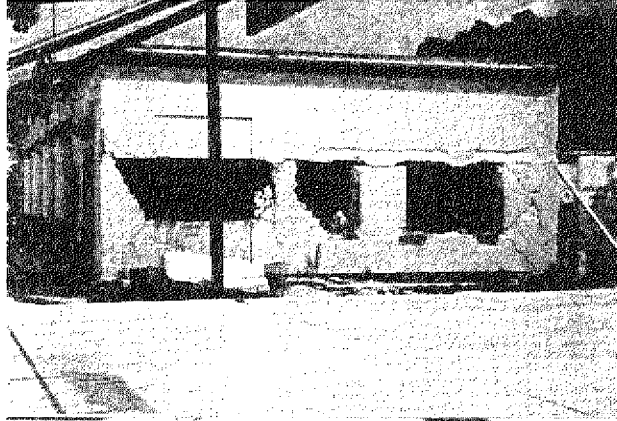
Figura 3.68 Daño en el muro lateral derecho del palacio municipal

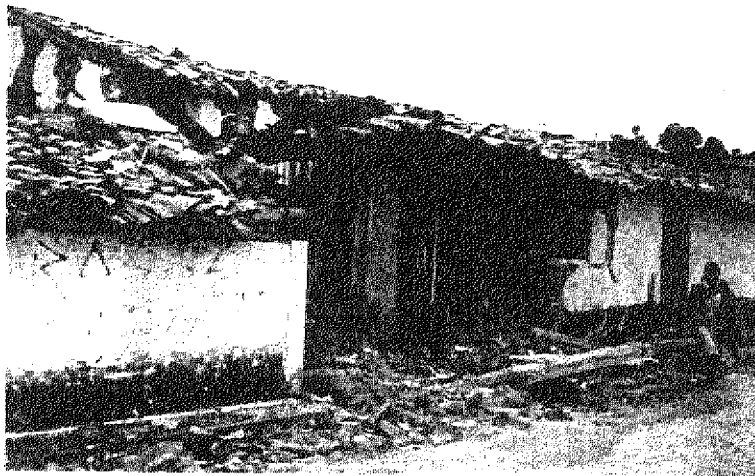
En esta zona existe una gran cantidad de construcciones hechas con adobe. Este tipo de construcciones es por naturaleza muy vulnerable a los sismos; a ello hay que sumar el hecho de que las lluvias ocurridas en la región días antes del sismo, reblandecieron el adobe e incrementaron considerablemente su vulnerabilidad. En la fig. 3.69 se muestra una de las muchas viviendas de adobe dañada. En ella se produjo el derrumbe de algunos de sus muros, que a su vez causaron la caída del techo.

Figura 3.69 Vivienda de adobe dañada por el sismo del 30 de septiembre de 1999

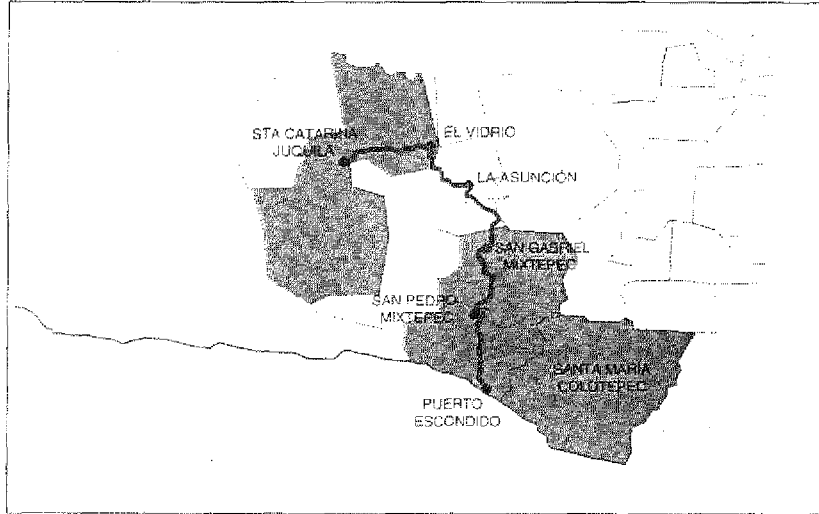
Figura 3.70 Recorrido de la infraestructura carretera dañada por el sismo del 30 de septiembre

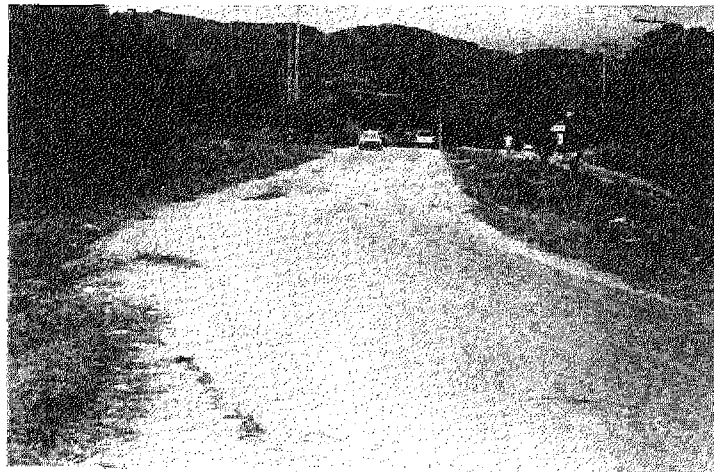
Tramo	Daño en porcentaje
Puerto Escondido-San Gabriel Mixtepec	10
San Gabriel Mixtepec-La Asunción	30
La Asunción-El Vidrio	90
El Vidrio-Juquila	20 - 30

Figura 3.71 Daño en carretera, tramo Puerto Escondido - San Gabriel Mixtepec

Como se puede observar, en la mayoría de las carreteras hubo deslizamientos como consecuencia de las intensas lluvias que saturaron el material térreo incrementando su peso y reduciendo su resistencia al esfuerzo cortante. Bajo estas condiciones, el material se encuentra en condiciones de mínima estabilidad, con lo que la sacudida de un sismo pudo representar el factor detonante del colapso.

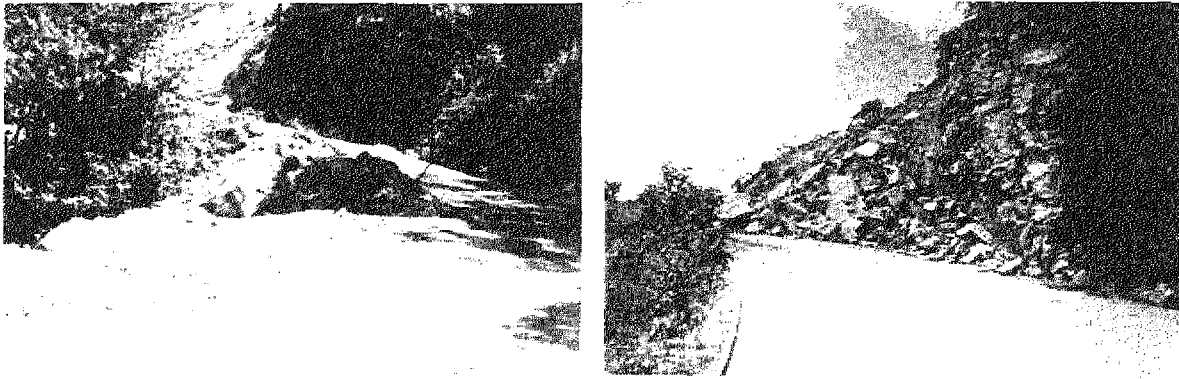
Figura 3.72 Daño en carretera, tramo San Gabriel Mixtepec – La Asunción

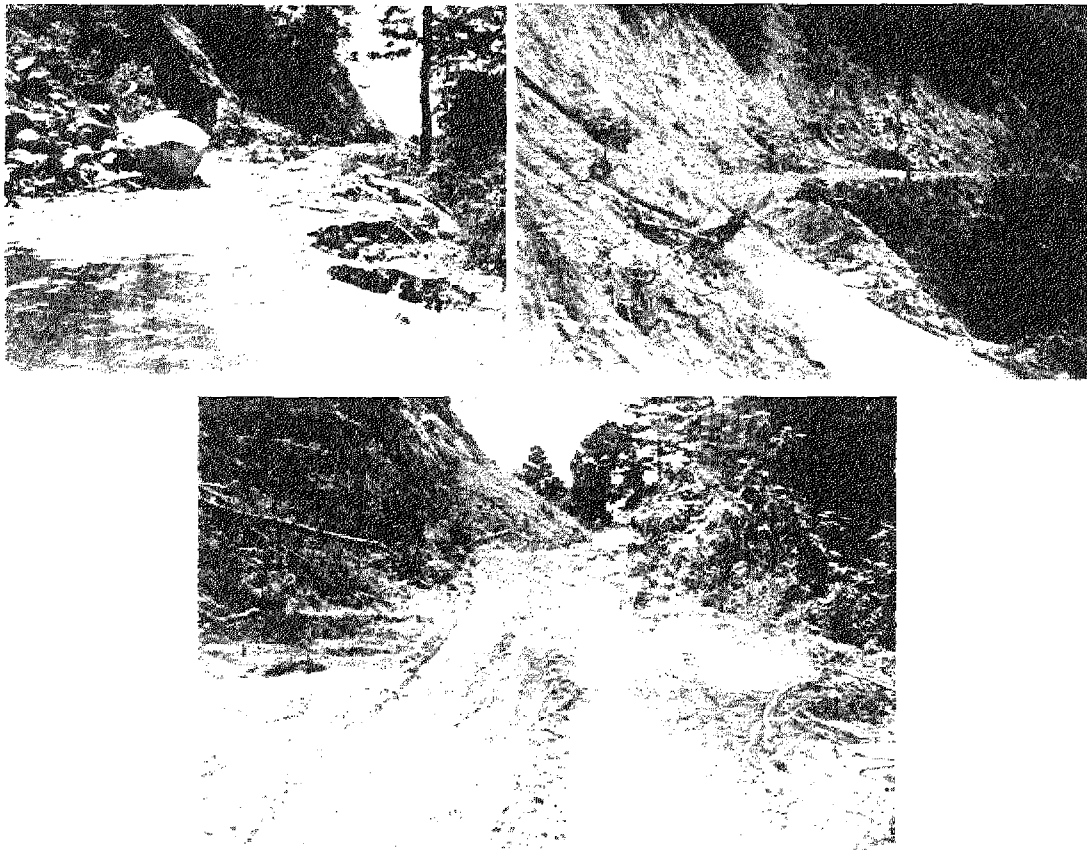
Figura 3.73 Daño en carretera, tramo La Asunción – El Vidrio

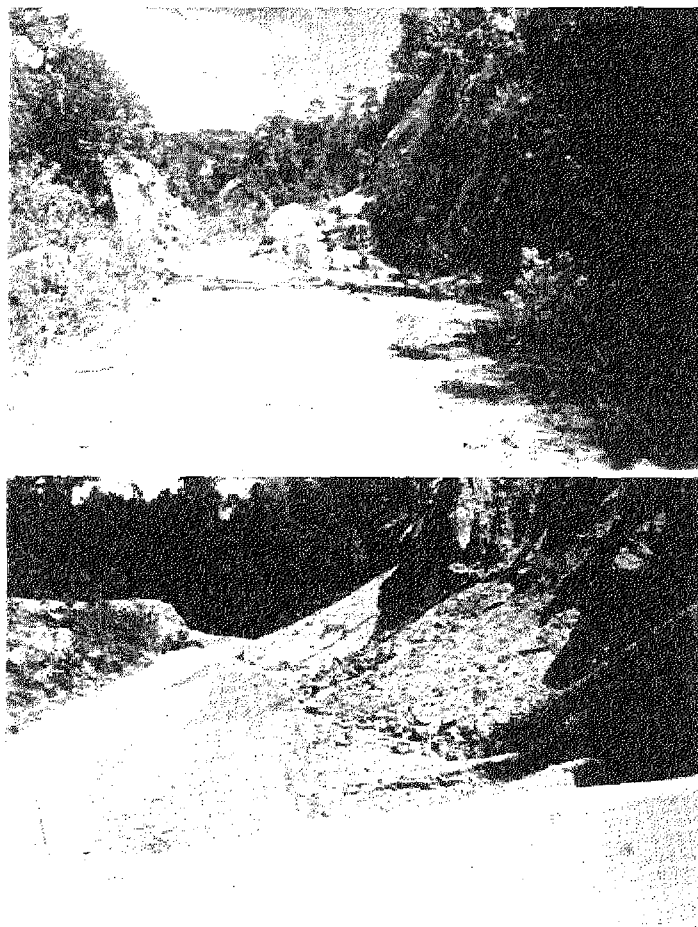
Figura 3.74 Daño en carretera, tramo El Vidrio – Juquila
