Portoviejo

1. SISTEMA DE AGUA POTABLE

1.2 DESCRIPCIÓN DE LOS DAÑOS

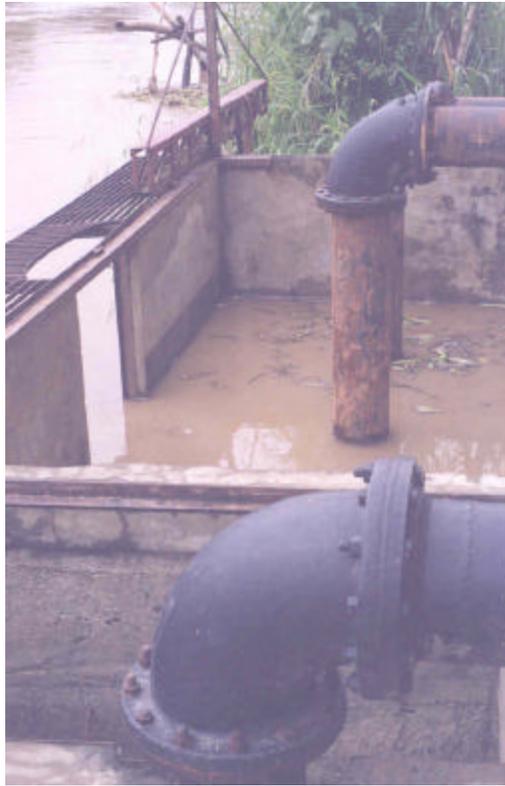
La captación, en el período de lluvias queda fuera de servicio por la alta carga de sedimentos que transporta el río, en la foto 14 se observa la turbidez del agua en la captación.

Foto 14. Captación de agua cruda en la estación de bombeo Las Pulgas, en el río Portoviejo. Sector estación de bombeo Las Pulgas. Febrero 2000. Fuente: Macias, Ramón

La estación de bombeo de agua cruda se ubica en el mismo sitio de la captación, la que constantemente sufre paralizaciones y daños por las inundaciones a la que esta expuesta. En este lugar el nivel de agua supera en 1.5 metros a las paredes perimetrales que la protegen.

En el último ENOS sufrió la quema de uno de sus motores a consecuencia de las constantes inundaciones. La bomba que operaba tuvo que ser elevada con tecles cuando el nivel del río aumentaba, quedando esta fuera de servicio.

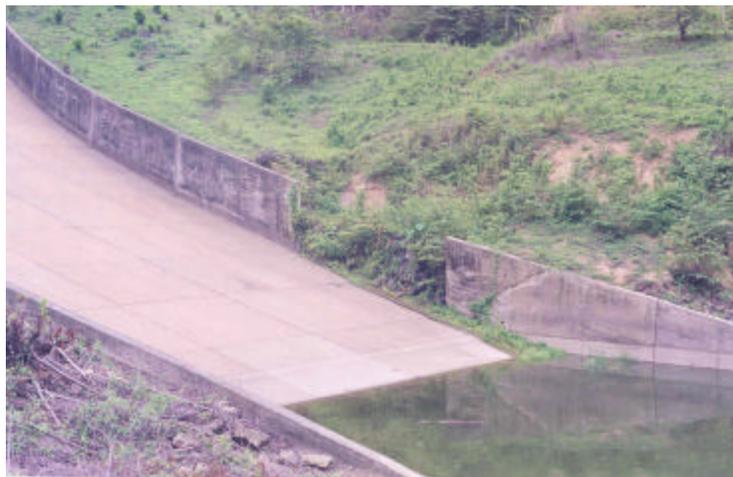
Uno de los muros laterales del vertedero de la represa de Poza Honda sufrió daños. (foto 15)

Foto 15. Represa de Poza Honda, se puede observar parte del cuenco amortiguador izquierdo destruido. Sector Embalse de Poza Honda. Febrero 2000. Fuente: Macias, Ramón

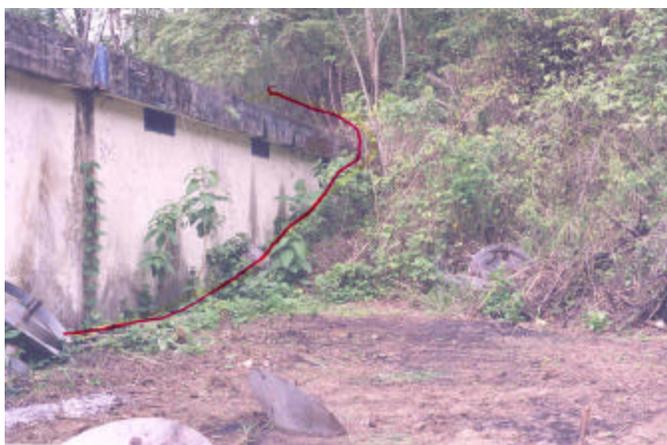
El tanque intermedio de Guarumo no sufrió daño alguno, pero si existió un deslizamiento en su parte posterior, como se observa en la foto 16, la cantidad de material desplazado alcanzó de hasta tres metros de altura, presionando en una arista al tanque, de no mediar una intervención se podrían presentar daños.

No existía una vía de acceso al tanque, ya que la misma fue destruida una parte en el evento del Fenómeno del Niño 82 – 83 y en el ENOS del 97 – 98 se terminó de destruir.

Foto 16 Deslizamiento de la ladera en el tanque de 5,000 m³ de la planta de Guáramo Sector tanque de distribución de AAPP Guáramo. Febrero 2000. Fuente: Macías, Ramón

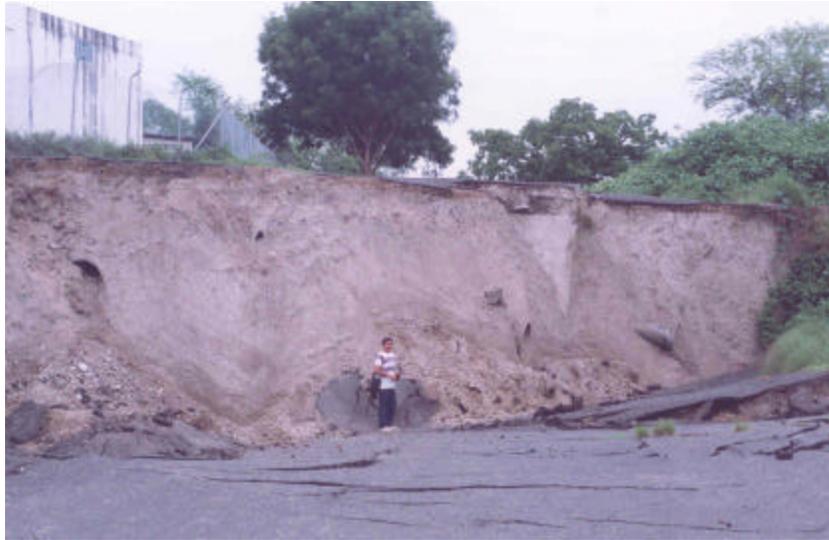
Así mismo las fallas ocasionadas en el sistema de tanques de reservas para Portoviejo se presentaron en el año 1990, pero se agravaron en el evento del fenómeno El Niño 1997-1998, debido a los asentamientos en Febrero de 1998, desacoplando tuberías de distribución y de impulsión desde los tanques de 5,000 m³ y 1,600 m³.

La carretera de acceso al tanque sufrió un asentamiento de más de 4 m (foto 17), obligando a la Defensa Civil Provincial declarar alerta amarilla, obligando la evacuación de la población que se asienta en el sector del cerro Loma Blanca.

Foto 17. En la imagen se aprecia la ubicación de potable de 5,000 m³ y 1,600 m³ en Loma Blanca. Sector tanques de reserva Loma Blanca. Marzo 2000. Fuente: Macias, Ramón

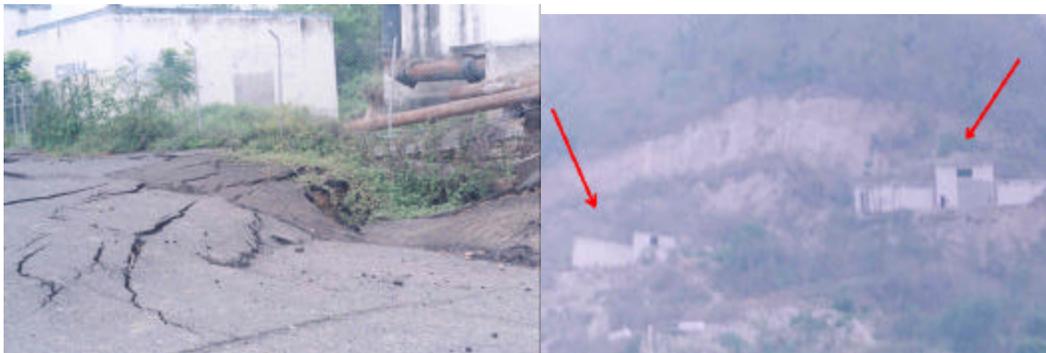
Concluido el cambio climático 1998 no se tenía previsto implementar medidas de mitigación. En Mayo del 2000 el tanque de 1600 m³ sufrió un asentamiento de 20 m aproximadamente como se observa en la foto 18.

Foto 18. En la primera imagen se aprecia el inicio de los deslizamientos de los tanques de reserva en el mes de marzo del 2000 y en la otra Foto el estado y ubicación de los tanques de reserva en junio del 2000, se aprecia claramente la magnitud del deslizamiento. Sector tanques de reserva Loma Blanca. Junio 2000. Fuente: Macias, Ramón

Como consecuencia de los daños en los tanques de Loma Blanca, la población ubicada en la margen izquierda del río Portoviejo carece regularmente de abastecimiento de agua. Como solución técnica se decidió construir un by-pass entre las líneas de impulsión y distribución en la parte media del cerro. Dicha solución no tubo éxito debido a de que el cerro seguía cediendo desacoplado la tubería usada para el by-pass.

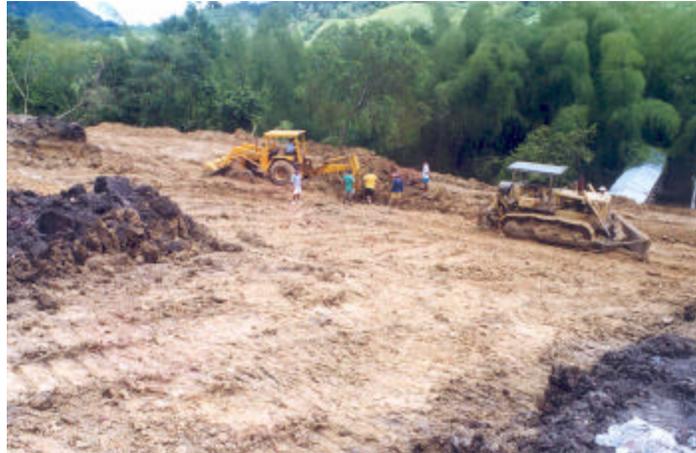
En el sitio “Las Luchas” a pocos kilómetros de Santa Ana, se produjo durante los estragos del fenómeno El Niño (Febrero – 1998), una de las catástrofes más duras para Manabí, un deslave de gran magnitud destruyó, casas, carretera y la tubería del sistema, dejando sin servicio al sistema de Portoviejo y pueblos en ruta por de más de tres meses. (Febrero de 1998 - Mayo de 1998).

Este desastre natural hizo que se desplazara la tubería de hierro dúctil de 600 mm. desacoplándola, y la cantidad de material arrastrada a causa del deslizamiento llegó a superar los 20 metros de altura (foto 19).

Foto 19. Deslizamiento del cerro. Destrucción de viviendas, carretera y tubería, las que se encontraban a 30 mts. por debajo de la maquinaria. Sector Las Luchas-Boca de Peminche. Abril 1998. Fuente: Herminio, Luis SRAPPH-CRM

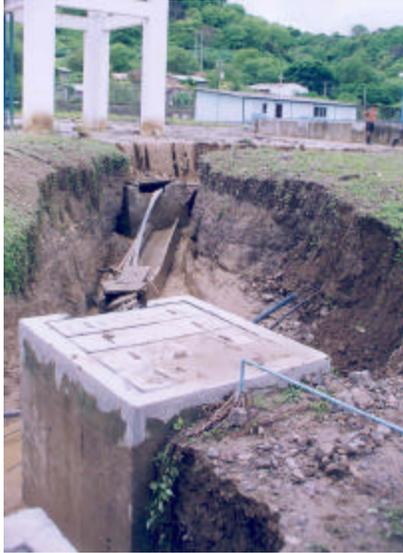
En las instalaciones interiores de la planta de tratamiento existe un canal denominado “El Zapallo”, el mismo resultó insuficiente para evacuar las aguas, además el mismo se sedimentó, lo que ocasionó la salida de su cauce normal causando inundaciones que ocasionaron daños en:

- ? Estación de bombeo (agua tratada).
- ? Sala de Químicos .
- ? Talleres.
- ? Equipos de químicos, tuberías, cajas de válvulas, entre otras. (foto 20)
- ? Daños en el transformador eléctrico. (foto 21)
- ? Asolvamiento del canal “El Zapallo”.
- ? Daños en el alumbrado interno.

Foto 20. Se aprecia en el cauce del canal El Zapallo las tuberías de químicos y cámaras de válvula. Sector planta de tratamiento de AA.PP.4 Esquinas . Febrero 1998 . Fuente: DCP-CRM Cadena LC.

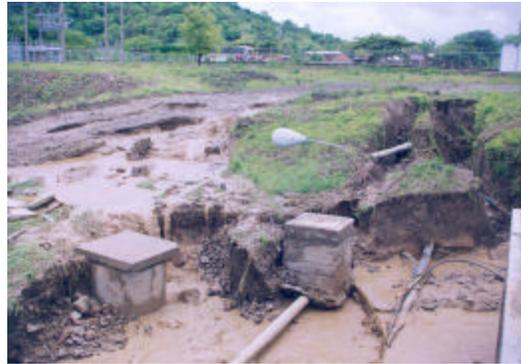
Foto 21. Instalaciones eléctricas en el suelo, cámara de válvulas y tuberías socavadas por el desborde del estero El Zapallo, grietas y sedimentos en las instalaciones de la planta 4 esquinas. Sector planta de tratamiento de AA.PP.4 Esquinas. Febrero 1998. Fuente: DCP-CRM Cadena LC.

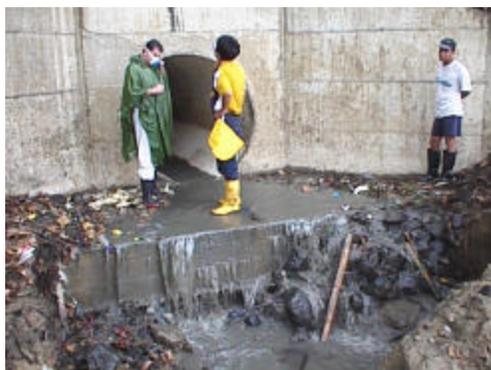
El sistema de alcantarillado pluvial fue insuficiente para evacuar las aguas lluvias, el río Portoviejo lugar en el que vierten las aguas de lluvia estuvo totalmente lleno su cauce y en muchos casos desbordado, llegando a niveles que sobrepasaron el casco comercial (superior a la cota 46 msnm.), lo que hacía imposible la evacuación del agua por las tuberías del alcantarillado pluvial. Las aguas del río ingresaban por las tuberías de alcantarillado debido al aumento de nivel, ya que las tuberías de descarga no poseían las válvulas de clapeta para evitar posibles flujos inversos de caudal (foto 22).

Foto 22. Descarga de agua de lluvia, se observa el color del agua servida producto de las conexiones clandestinas, y los desechos acumulados en la boca del desagüe, no existe ningún elemento para proteger el ingreso de las aguas del Río. Sistema de Porto viejo - Alcantarillado sanitario y de aguas de lluvia (AA.LL). Sector : Callejón Allende- Río Portoviejo. Julio 1999. Fuente: INA-BRONCO, Zambrano, Tito.

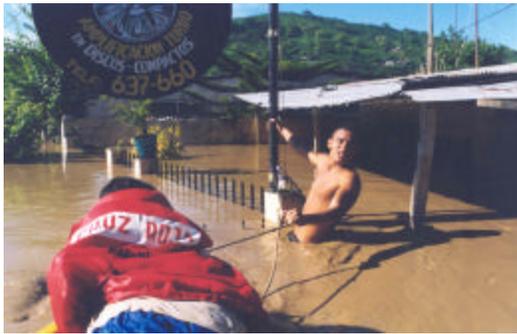
La zona de la plazoleta 24 de Mayo que poseían una estación de bombeo de aguas servidas quedó totalmente destruida. El sedimento superaba los 2 m sobre la cota de su estructura. Estas zonas y sus sistemas de tuberías quedaron totalmente azolvadas como producto de la carga de sedimento que transportaban las inundaciones. fotos 23 y 24

Foto 23. Inundaciones provocadas por la quebrada Monte Santo, se observa el nivel del agua en las viviendas. Sector Andrés de Vera, calles San Eduardo y Medardo Cevallos. Febrero 1998. Fuente: Defensa Civil, Mendoza Roque.

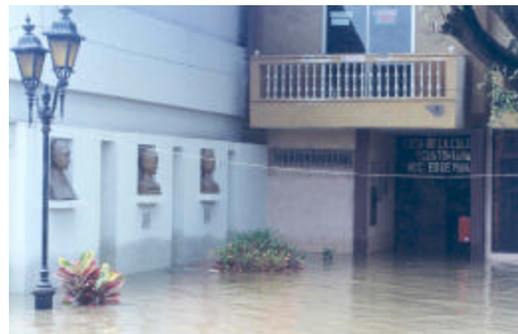
Foto 24. Inundación de las instalaciones de la Casa de la Cultura Ecuatoriana (Núcleo de Manabí). Sector Plazoleta 24 de Mayo. Abril 1998. Fuente: Defensa Civil, Mendoza Roque.

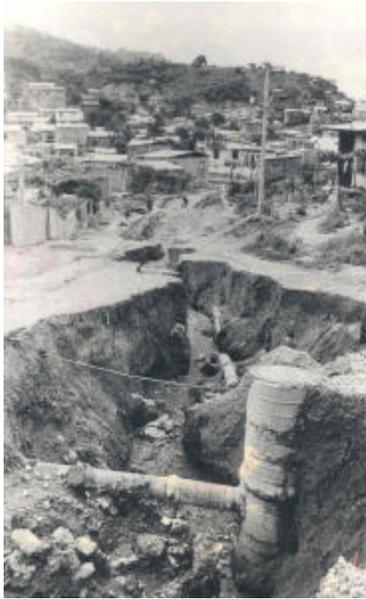
Foto 25. Destrucción de las instalaciones sanitarias provocada por las lluvias durante ENOS 1997-1998. Sector laderas de Andrés de Vera- Portoviejo. Marzo 1998 Fuente: Defensa Civil, Mendoza Roque.

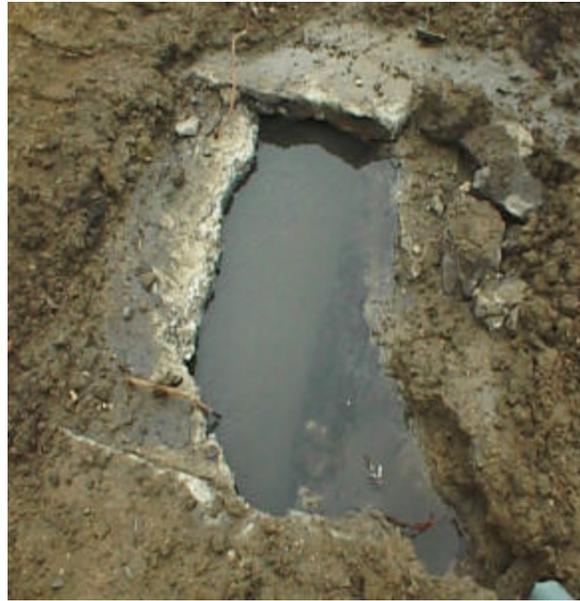
Foto 26. Tubería de aguas servidas destruidas por la acción de los gases sobre la parte superior del hormigón. Sector: calle Alajuela y Coronel Sabando. Octubre 1999 Fuente: INA-BRONCO, Zambrano, Tito.

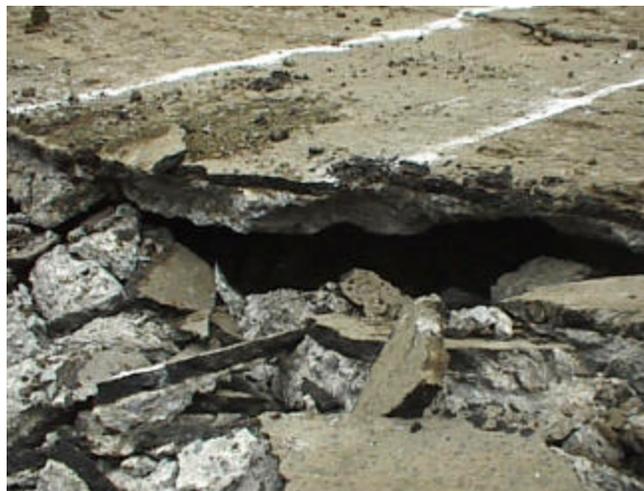
Foto 27. Pavimento destruido y, asentamiento del suelo como producto de la rotura de una tubería de aguas servidas. Sector: calle Alajuela y Avenida Manabí. Marzo 2000. Fuente: INA-BRONCO, Zambrano, Tito

- ? El sistema ya colapsado, hizo que el suelo cediera, hasta producirse el hundimiento del suelo y la vía.
- ? Arrastre de sedimentos, por ausencia de vegetación.
- ? Ausencia de las tapas en los pozos de registros de aguas lluvias.
- ? Las aguas lluvias arrastraban un alto contenido de sólidos y material orgánico los que al ingresar por los sumideros que no contaban con rejillas, taponando los tubos.
