PROVINCIA DE ESMERALDAS

Esmeraldas

1. SISTEMA DE AGUA POTABLE

1.2. DESCRIPCIÓN DE LOS DAÑOS

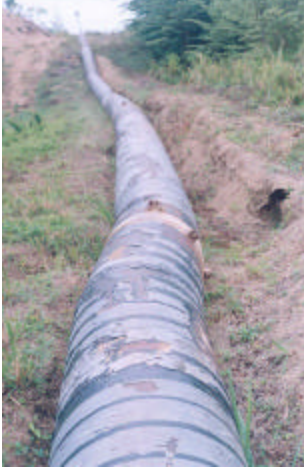
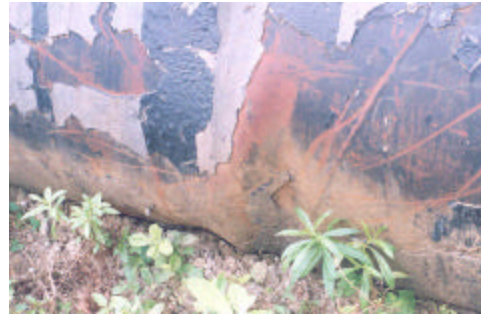
En el sitio Winchele la superficie del suelo experimentó asentamientos y como resultado de los mismos, la tubería se deformó como se puede observar en las fotos 36.

Fotos 36. Tubería de acero de 600 mm. colocada sobre la superficie del suelo, se observa el estado de deformación y oxidación. Sector: Villas de Petroecuador, derivación 900-600 mm. Febrero 2000. Fuente: Macias, Ramón .

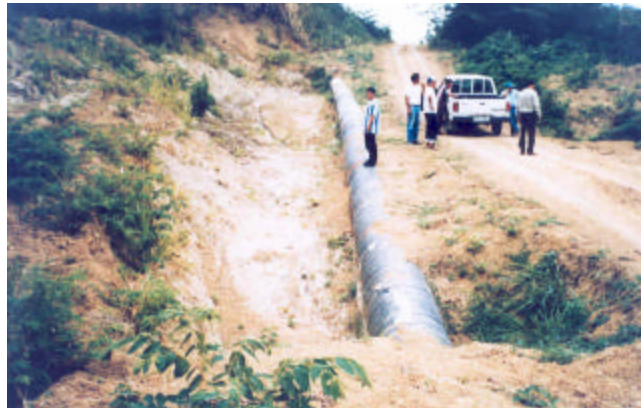
Foto 37. Tubería reparada en la línea de conducción hacia Esmeraldas. Obsérvese el espacio a la izquierda del tubo para recibir y posteriormente remover material de deslizamientos. Sector: Winchele. Octubre 1998. Fuente: OPS, Rodríguez, A.

En este lugar se reparó el tubo y se colocó superficialmente para reducir los esfuerzos generados por un deslizamiento. También se dejó una zona descubierta para estar removiendo continuamente los materiales que se deslicen antes de que lleguen a tocar la tubería. (foto 37)

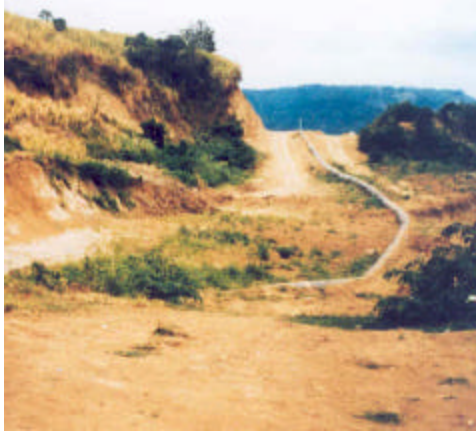
En el sector Villas de Petroecuador, la tubería se deformó por los constantes deslizamientos y el terreno sobre la cual se asentaba estaba a punto de colapsar (foto 38). Aquí, como una solución rápida se reparó provisionalmente la tubería, siguiendo el contorno del deslizamiento, ya que la población de Esmeraldas se encontraba sin agua.

Foto 38. Tramo que corre el riesgo que fallar en la línea de conducción a Esmeraldas. Sector: Villas de Petro Ecuador, derivación 900-600 mm. Octubre 1998. Fuente: OPS, Rodríguez, A.

En estos dos tramos la longitud de tubería reparada fue 335 metros y de 600 mm de diámetro.

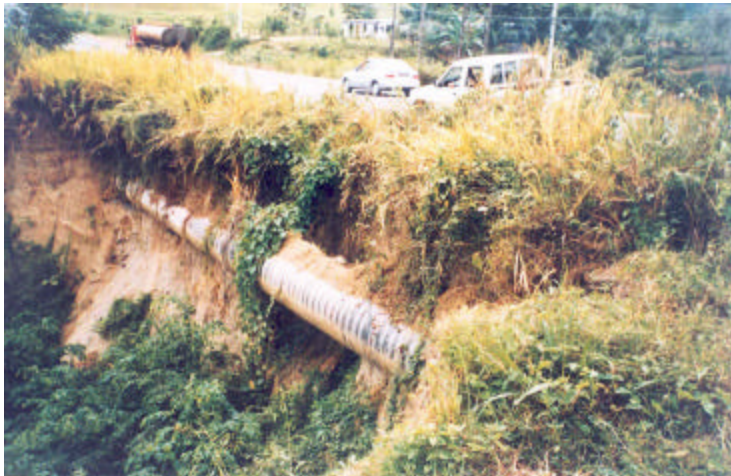
Así mismo, se registraron daños sector conocido como La Batea. En el primer cruce de quebrada se produjo socavación del terreno por el desalojo abrupto de aguas que se acumularon por la obstrucción de una alcantarilla. Esto ocasionó que la tubería que originalmente estaba enterrada quedará colgante y en inminente peligro (foto 39).

Foto 39. Cruce de quebrada “La Batea”. La tubería que estaba enterrada se encontraba expuesta y desprotegida. Sector: carretera a Esmeraldas Octubre 1998. Fuente: OPS, Rodríguez, A.

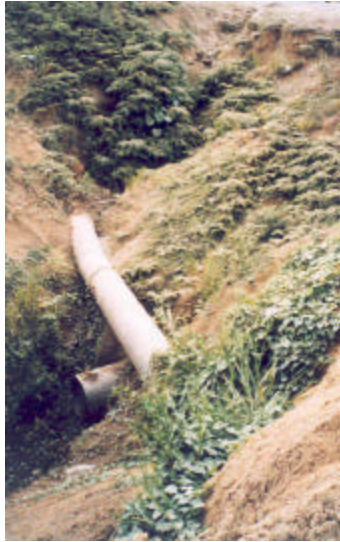
En el segundo cruce de quebrada en La Batea, la socavación produjo la destrucción de un bloque de anclaje (foto 40), poniendo en serio riesgo la tubería de 900 mm. de diámetro donde la presión alcanza los 130 metros de columna de agua, por lo que las fuerzas en el codo son enormes y amenazan con hacer fallar la tubería si el bloque no es reconstruido.

Foto 40. Segundo cruce de quebrada en “La Batea”, en este sitio el bloque de anclaje fue destruido. Sector: carretera a Esmeraldas. Octubre 1998. Fuente: OPS, Rodríguez, A.

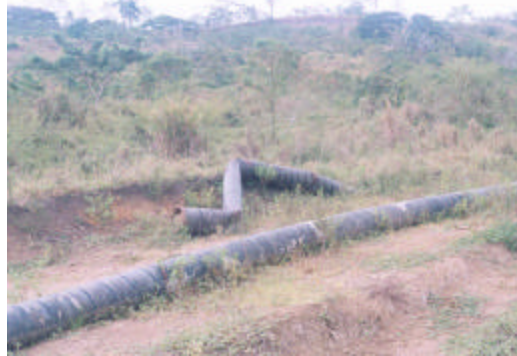
En el sector “Canta Rana”, la tubería se desplazó por el exceso del agua y el deslizamiento del suelo, se nota lo deformado de la tubería y la oxidación por falta de mantenimiento (foto 41). La tubería se reemplazó en una longitud de 304 metros (400 mm de diámetro) y se la colocó sobre el terreno, las uniones mecánicas fueron reemplazadas por soldadura.

Foto 41. Al fondo se puede observar la tubería de acero deformada y destruida por los deslizamientos de tierra y la tubería de acero colocada superficialmente. Sector: “Canta Rana”. Febrero 2000. Fuente: OPS, Rodríguez, A

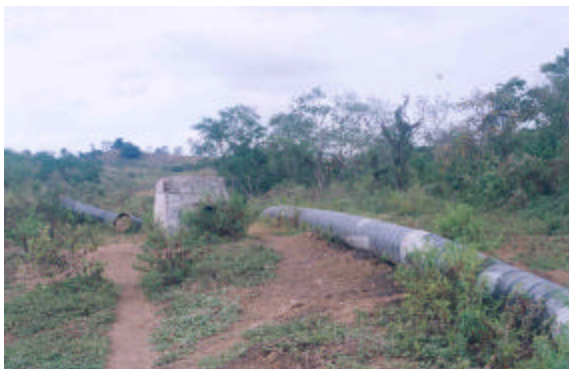
En el tramo “La costilla del diablo”, al igual que el anterior caso, los deslizamientos y presencia de quebradas arrasaron y desacoplaron la tubería. Como se observa en la foto 42 la tubería fue colocada sobre el suelo. En este tramo también existe una cámara de válvula de aire que fue utilizada por los habitantes del sector para abastecerse de agua (foto 43).

Foto 42. Tubería recuperada y soldada, se observa el anclaje y tubería destruida. Sector: "Costilla del diablo". Febrero 2000. Fuente: Macías, Ramón.

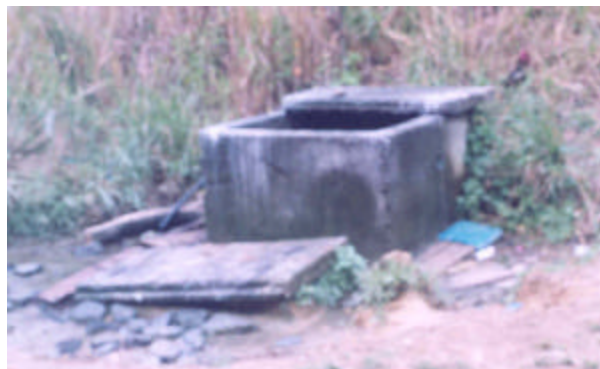
Foto 43 Cámara de válvula de aire que es mal utilizada por los habitantes del sector, ya que permanentemente escapa agua, lo que hace que el suelo se sature y aumente el peligro de deslizaves. Sector: "Costilla del diablo". Febrero 2000. Fuente: Macías, Ramón.

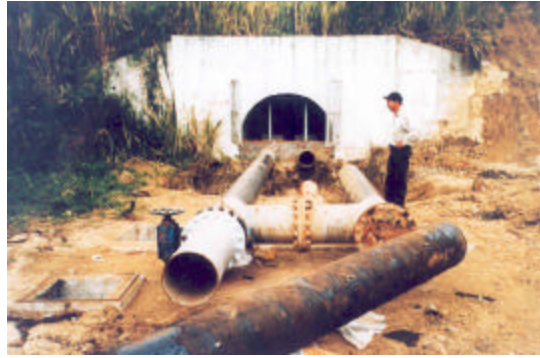
En la foto 44, se muestra la salida del túnel 1, donde se puede apreciar que la interconexión con la conducción aún no se ha realizado. En la foto 45 aparece el tramo de la tubería que debe quedar montado sobre marcos H y estructuras de concreto, la longitud del tramo remplazado fue de 443 metros en tubería de acero de 400 mm de diámetro. Cabe agregar que a la derecha de ese sitio existe una pequeña laguna que mantiene saturada la base de la formación y que sería recomendable eliminar para aumentar la estabilidad del suelo.

Foto 44. Salida del túnel # 1 cuando se estaba reparando la línea. Sector: Túnel #1. Octubre 1998. Fuente: OPS, Rodríguez, A.

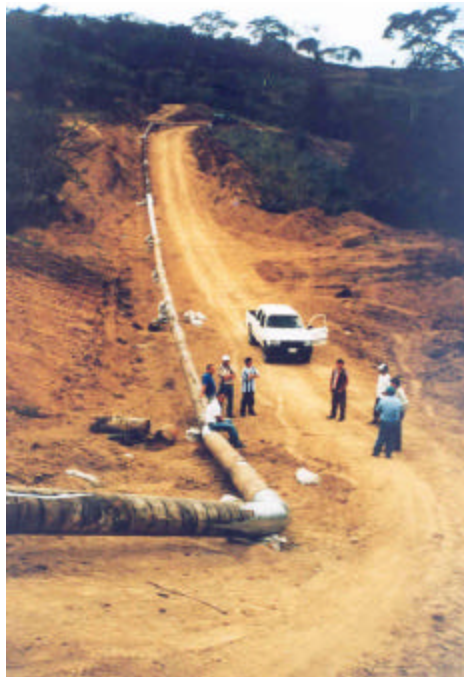
Foto 45. Tubería recuperada, la misma que ha sido desplazada por deslizamientos. Sector: Túnel #1 y Túnel #2. Octubre 1998. Fuente: OPS, Rodríguez, A

Durante la emergencia se instaló provisionalmente una tubería de PVC de 355 mm de diámetro, este cambio de tubería no surtió efecto por cuanto el terreno seguía cediendo por las fuertes lluvias; por lo que se acogió la solución planteada por la empresa constructora de colocar la tubería en forma superficial sobre estructuras "H" y elementos de concreto que no restrinjan su movimiento, reemplazar las uniones mecánicas por soldadura y aumentar el espesor de la tubería de acero para que sea más resistente a las cargas externas.

Así mismo, es importante garantizar en este tramo una adecuada evacuación de las aguas tanto superficiales como subterráneas. Se debe calcular el diámetro de la alcantarilla necesaria para evacuar esas aguas y colocar una alcantarilla gemela sobre la primera, en forma redundante, para reducir la posibilidad de que una obstrucción pueda represar la avenida y someter la tubería a cargas excesivas.

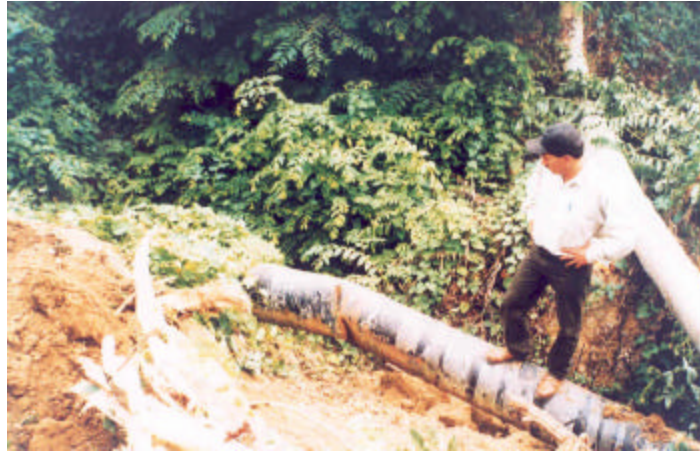
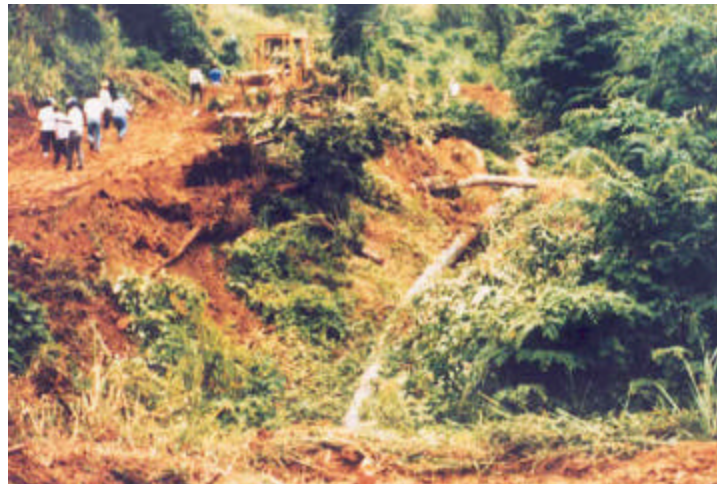
Entre el túnel 3 y el espaldón del diablo, la tubería fue desplazada unos 15 metros de su posición original por un fuerte deslizamiento que además la deformó en algunos puntos, como se puede apreciar en las fotos 46. Dado el enorme tamaño de este deslizamiento, que abarcaba toda el área alrededor, no era factible económicamente tratar de detenerlo o repararlo, ni tampoco buscar otro trazado para la tubería porque es una zona muy extensa la que tiene este problema. Los problemas se solucionaron temporalmente colocando la tubería superficialmente sobre marcos H, el tramo cambiado fue de aproximadamente 150 metros de tubería de 400 mm de diámetro.

Fotos 46. Tubería de acero desplazada y deformada por un deslizamiento en la conducción a Atacames, entre el Espaldón del diablo y el túnel # 3. Sector: Espaldón del diablo y el túnel # 3. Octubre 1998. Fuente: OPS, Rodríguez, A

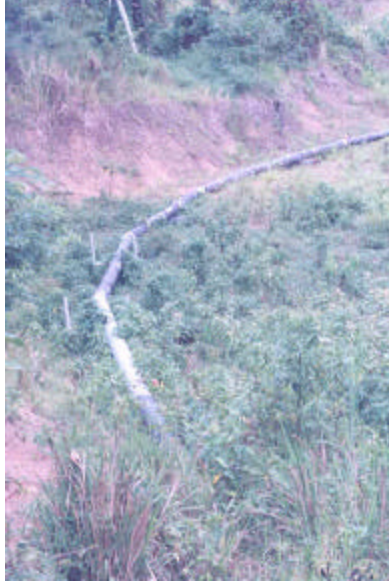
En el tramo que pasa por el espaldón del diablo se dañó y reemplazó la tubería en una longitud de 96 metros, la misma que se colocó sobre marcos H y superficialmente. (foto 47)

Fotos 47. Tubería soldada y colocada sobre marcos H. Sector: Espaldón del diablo. Febrero2000. Fuente: Macias, Ramón

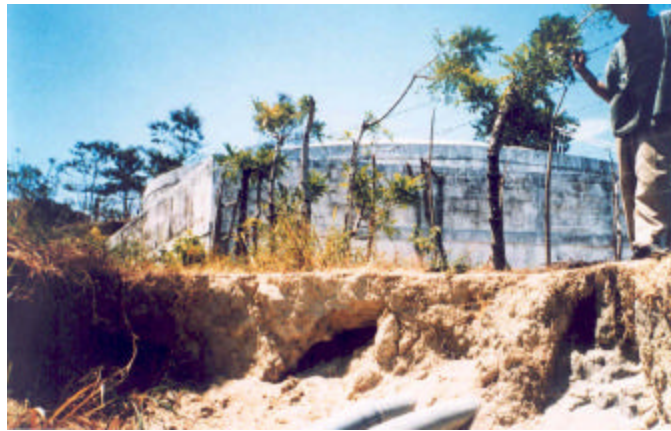
El tanque No. 4 de 500 m³ de capacidad en la red de distribución a Esmeraldas, se encuentra cerca de un deslizamiento importante y el suelo sobre el que se asienta es coluvial. Sin embargo no se vio afectado estructuralmente pero está siendo amenazado por la erosión, ya que no existen las obras necesarias para encauzar las aguas pluviales; esto ha ocasionado que la cabeza del deslizamiento se haya movido en dirección al tanque y el terreno inestable se encuentra aproximadamente a 8 metros del mismo (foto 48). Transcurridos muchos meses después del ENOS, las condiciones del sector no han variado por lo cual el tanque se encuentra fuera de servicio por los deslizamientos presentados.

Foto 48. Terreno erosionado cerca del tanque #4, y la tubería que antes estaba enterrada, y ahora expuesta. Sector: ciudad de Esmeraldas. Octubre 1998. Fuente: OPS, Rodríguez, A.

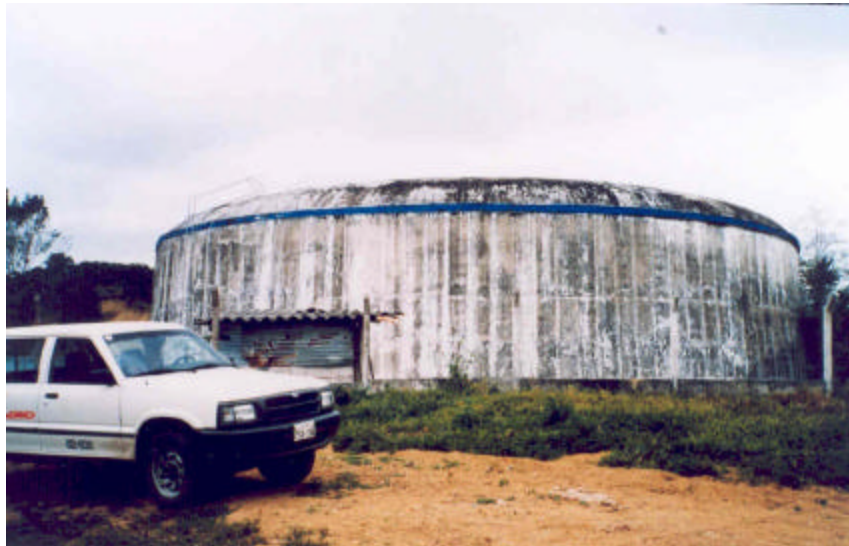
En el tanque de Tonsupa, no hay evidencias de que haya algún deslizamiento activo o potencial, y de hecho las laderas en las que se encuentra este tanque tienen poca pendiente. Sin embargo podría haber algún problema estructural ya que la cúpula superior se desajustó respecto a las paredes luego de que el tanque sufrió asentamientos diferenciales por expansión de arcillas en su base. En la foto 49 puede apreciarse que a la izquierda la cúpula calza perfectamente con la línea de la pared, mientras que del lado derecho hay un saliente que es de unos 10 cm.

Foto 49. Tanque de Tonsura. Nótese a la derecha el desajuste de la cúpula del tanque. Sector: Tanque de reserva de Tonsura. Octubre 1998. Fuente: OPS, Rodríguez, A

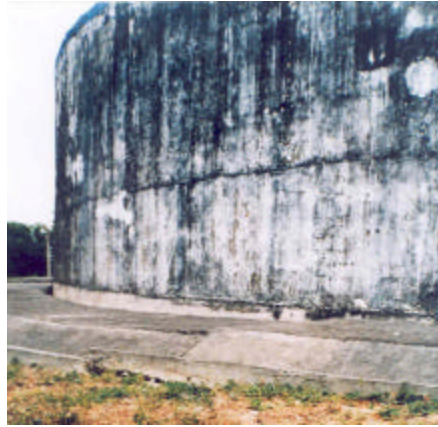
En el tanque de “Atacames” de $2,500\text{ m}^3$ de capacidad, se encuentra amenazada por un deslizamiento que no se había detectado previamente. Hay evidencia clara de que se está gestando un deslizamiento que en este momento ya afectó la acera lateral del tanque y en poco tiempo comprometerá la estructura principal. El tanque se encuentra en la parte superior de una elevación que presenta pendientes bastante altas y que está constituida por materiales arcillosos de mala calidad en su mayoría.

En la foto 50, se muestra la grieta que aparece a un lado del tanque, la acera lateral rota y el sitio por el que las aguas pluviales serían encauzadas hacia la grieta, favoreciendo el deslizamiento.

Foto 50. Tanque de Atacames, es importante observar el desplazamiento vertical de la acera, con respecto a la estructura del tanque. La destrucción de la cuneta y la grieta en el terreno son evidentes. Sector: Tanque de reserva de Atacames. Octubre 1998. Fuente: OPS Rodríguez, A

Por lo anterior se recomienda reparar urgentemente la acera y sellar la grieta con arcilla para evitar infiltraciones, construir una cuneta perimetral para evacuar las aguas superficiales e instalar un inclinómetro y un piezómetro para monitorear tanto la estabilidad del talud como el nivel de las aguas subterráneas.

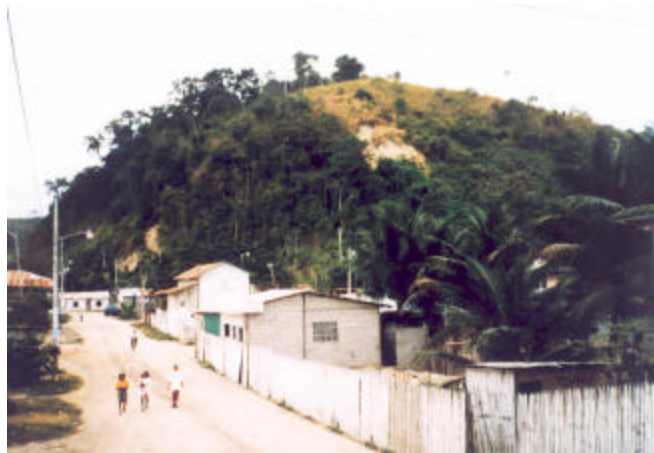
La situación puede ser muy seria porque en las faldas de esta elevación se encuentran ubicadas unas 11 viviendas que podrían resultar afectadas ante un eventual colapso del tanque, poniendo en peligro la vida de sus habitantes (foto 51).

Foto 51. Ladera sobre la cual se ubica el tanque de Atacames, se observa la fuerte pendiente y los deslizamientos existentes. En la parte inferior se muestran las viviendas que se afectarían ante el riesgo de fallar la estructura. Sector: Tanque de reserva de Atacames. Octubre 1998. Fuente: OPS, Rodríguez, A

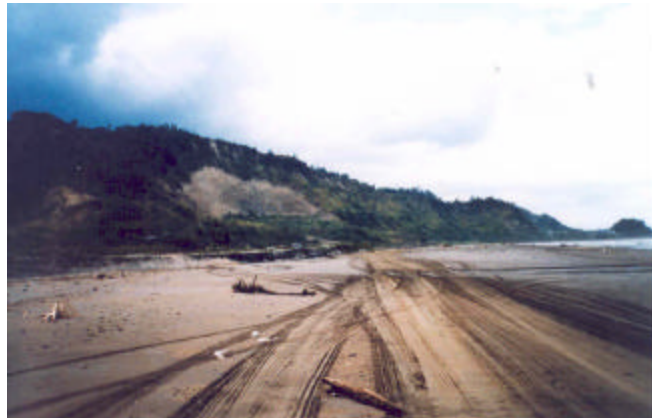
En la conducción a Camarones hay algunos sectores, como el que se muestra en la foto 52, donde no hay otra alternativa que pasar la tubería por la zona de arena de la playa. Aunque esto no es lo más conveniente y si no hay otra solución debe tenerse presente de anclar adecuadamente los tubos para que si se encuentran vacíos y el agua de mar los alcanza, no vaya a levantarlos. Además deben protegerse los empaques o gomas de caucho (elastómero), en la parte que quedara expuesta, con grasa o algún otro material permanente para evitar que sean afectados por el agua de mar.

Foto 52. Zona de la playa en la que se colocaría inicialmente la tubería.. Sistema de Esmeraldas - línea de conducción a Camarones. Sector: línea en construcción. Octubre 1998. Fuente: OPS, Rodríguez, A .

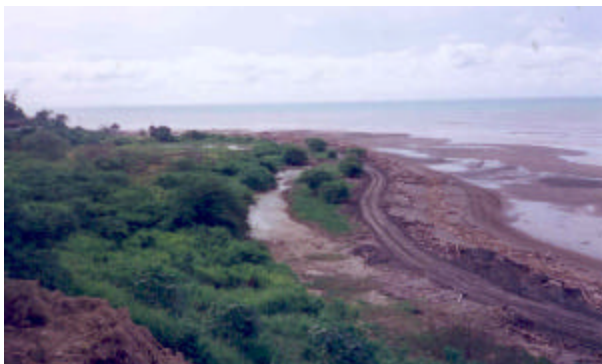
En las foto 53 y 54, se muestra la zona de playa y Camarones donde la tubería fue instalada en la zona de playa pero el agua de la marea la socavaba, por lo que se optó por instalarla por la zona alta

Foto 53. En la foto se muestra la carretera por donde cruza la tubería y el peligro constante del mar.. Sistema de Esmeraldas - línea de conducción a Camarones. Sector: línea en construcción. Tacuza-camarones, zona del ramal norte. Julio 1999. Fuente: SSA. Empresa fiscalizadora Narváez F. y Correa, M.

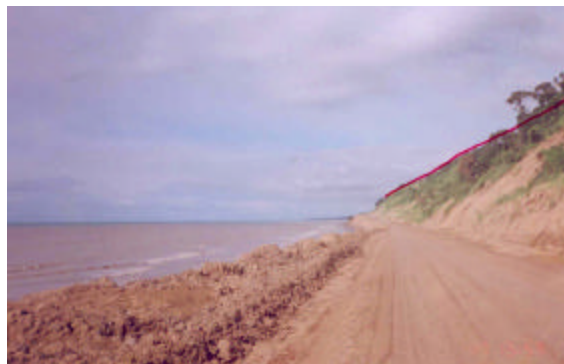
Foto 54. En la foto se señala el lugar por donde se cambió la ruta de la tubería para evitar que sea socavada por la marea.. Sistema de Esmeraldas - línea de conducción a Camarones. Sector: línea en construcción. Tacuza-camarones, zona de la playa. Julio 1999. Fuente: SSA. Empresa fiscalizadora Narváez F. y Correa, M.

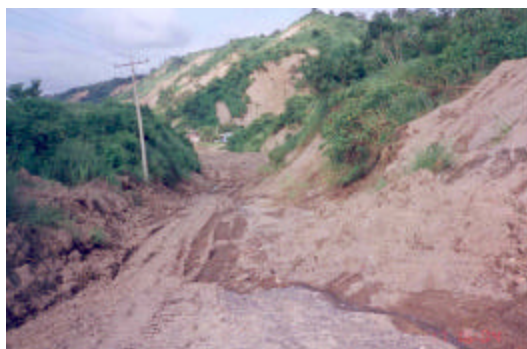
En el tramo Camaro – Achilube se construyó un desvío y un camino de acceso con el objeto de evitar zonas inestables. Hasta cierto punto el camino permite el paso de vehículos (foto 55). Sin embargo este camino no cuenta con cunetas ni alcantarillas y se encuentra en una zona de vegetación muy densa. Es probable que, si no se construyen estas obras y no se les da un adecuado mantenimiento, el camino llegue a ser destruido por avenidas o invadido por la vegetación. En este caso la tubería sería también arrastrada y prácticamente no habría acceso para repararla, por lo que los costos económicos y sociales serían muy altos.

Foto 55. Tramo por donde cruza la tubería.. Sistema de Esmeraldas - línea de conducción a Camarones. Sector: línea en construcción Camarones - Achilube. Agosto 1999. Fuente: SSA. Empresa fiscalizadora Narváez F. y Correa, M.

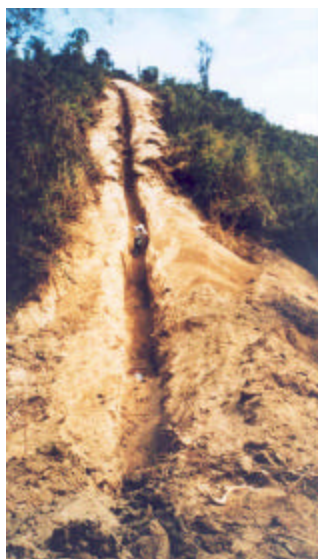
El último sector de este tramo se muestra en la foto 56 y tiene, además de los problemas mencionados anteriormente, una pendiente muy fuerte y señaladas de inestabilidad que pueden apreciarse claramente. Cabe anotar que cualquier rotura que se produzca en la línea provocará mayores destrozos, ya que el agua que escape de la tubería acelerará el proceso de erosión y deslizamiento.

Foto 56 .Tramo con alta pendiente y suelos inestables en la línea de conducción hacia Camarones- Achilube. Sistema de Esmeraldas - línea de conducción a Camarones Achilube. Sector: línea en construcción Camaron es- Achilube. Octubre 1998. Fuente: OPS, Rodríguez, A.

En resumen, todo este tramo es altamente vulnerable, y es probable que tendrá fallas continuas los cuales no podrán ser fácilmente reparados por no contar con un adecuado acceso.

Deno poder definir un nuevo trazado para esta línea, se recomienda hacer obras de drenaje pluvial y subterráneo, muros para estabilizar taludes, sustituciones de material y caminos de acceso permanentes. Aún así, deben esperarse fallas en la tubería por lo que deberá contarse con los equipos y materiales necesarios para estar haciendo reparaciones. En caso de que se mantenga este trazado se recomienda instalar además instalar varios inclinómetros que deberán ser periódicamente monitoreados y establecer un programa de inspecciones continuas, sobre todo en época lluviosa.

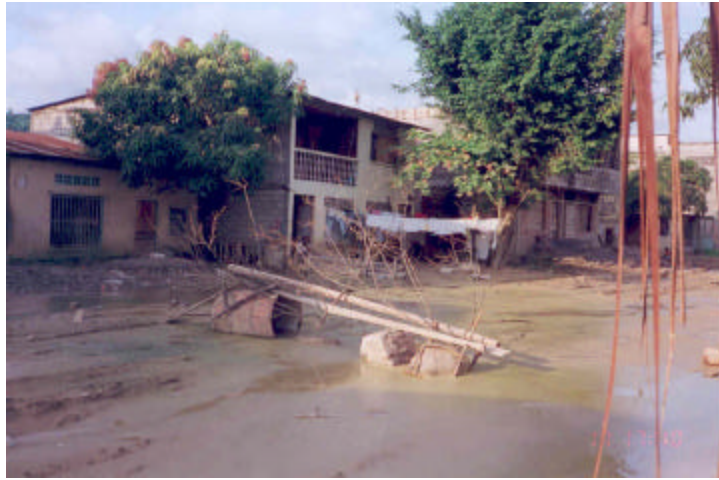
Como consecuencia de las intensas lluvias en el período 97 – 98, Esmeraldas sufrió deslaves, inundaciones y desborde de ríos, lo que provocó el arrastre de sedimentos como producto de la erosión de la capa vegetal, presencia de mantos de lodos como se observa en foto 57, lo que ayudó a destruir los sistemas de saneamiento existentes asolvando las tuberías.

Foto 57. Se observa los sedimentos productos de la erosión del suelo que ayudo a destruir el sistema de alcantarillado. Sector : Esmeraldas- barrio CODESA. Marzo 1998. Fuente: SSA, empresa fiscalizadora. Narváez, F., y Correa, M.
