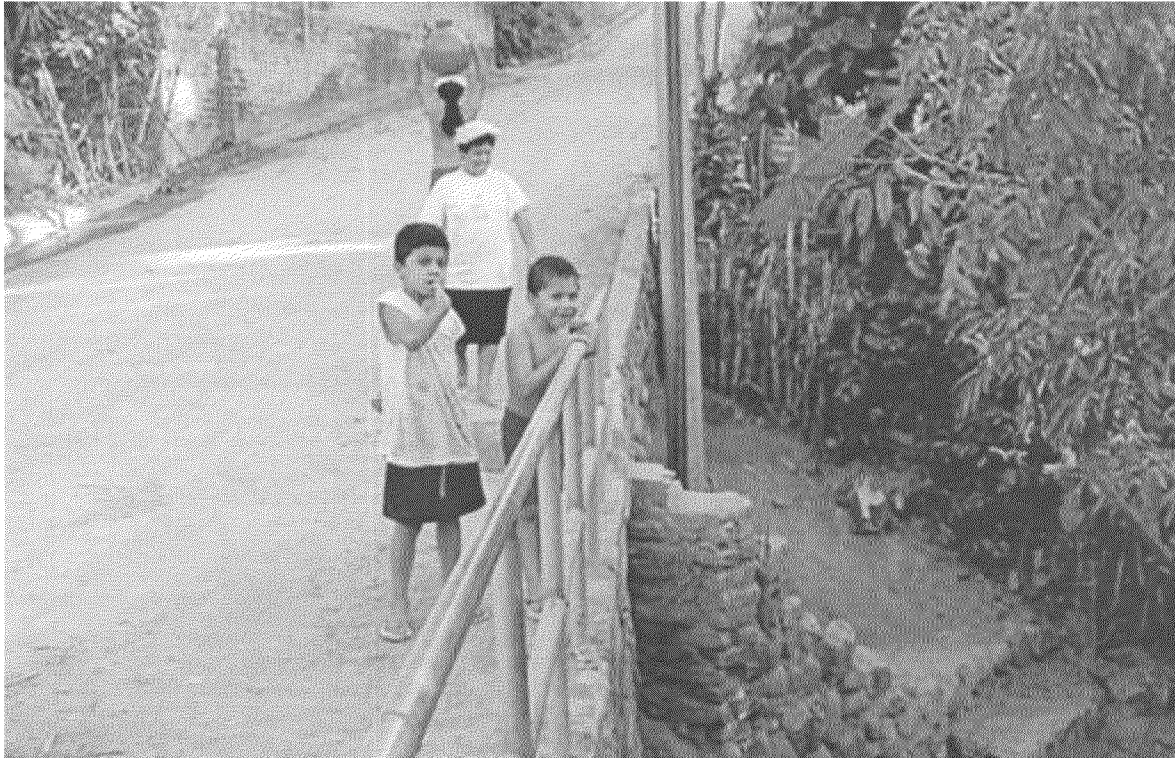
Figura 21 Puente y cárcava reparada en San Pedro Nonualco

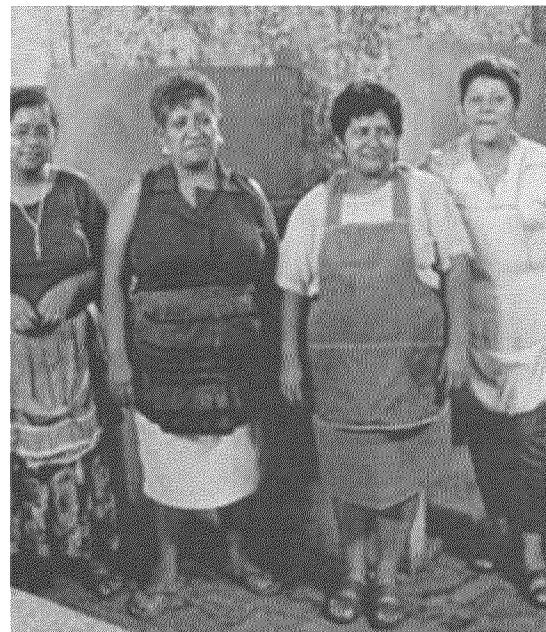
Figura 22. Beneficiarias en las cocinas reparadas del mercado municipal de Berlín

do reparaciones particulares como por ejemplo el área de cocinas del mercado municipal de Berlín y el Obelisco, monumento histórico del municipio Santiago de María.
