DISTRIBUCION DE INTENSIDADES Y DAÑOS

A. F. Espinosa, Servicio Geológico de los Estados Unidos, Denver, Colorado

INTRODUCCION

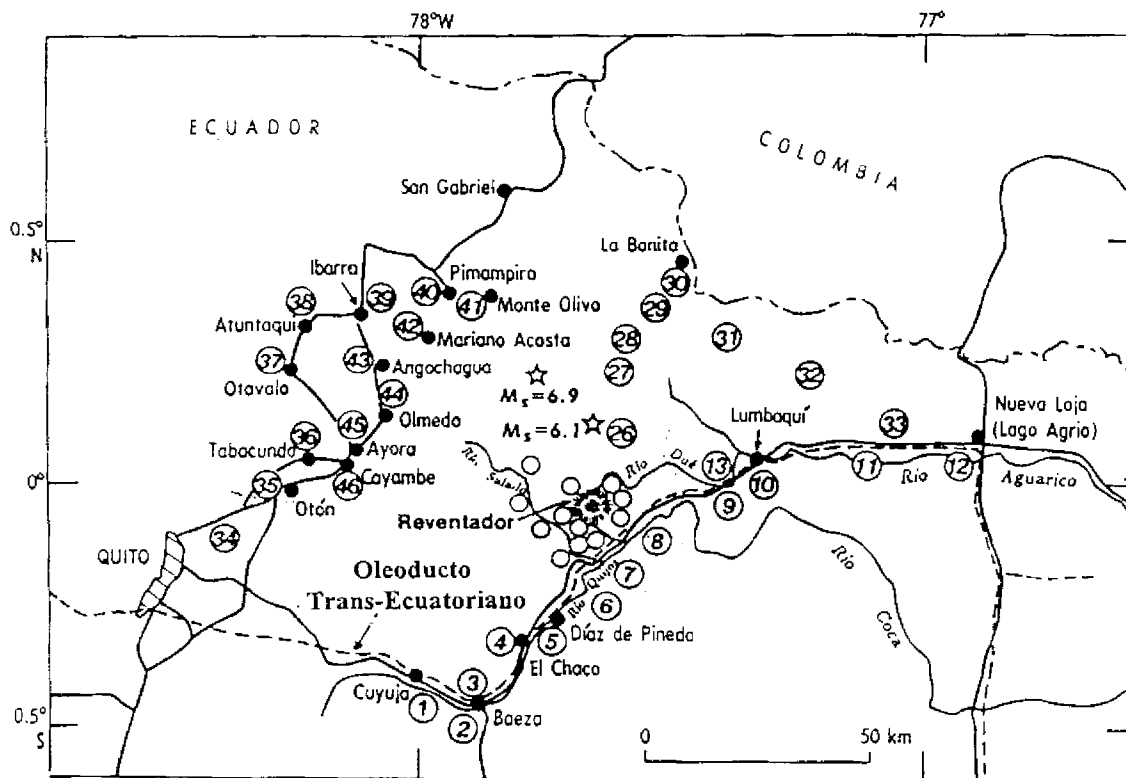
Al 13 de Mayo de 1987, el número de viviendas que presentaban daños en la Región Interandina totalizó 12.083; 2.308 estructuras fueron dañadas irreparablemente. Por ejemplo, en el pueblo de Olmedo (Figura 4.3), directamente al O de los epicentros del 5 de Marzo, 1.631 residencias presentaron substanciales daños irreparables.

FIGURA 4.3 Mapa de los puntos de control de las intensidades obtenidas en este estudio, tanto alrededor del volcán El Reventador como a lo largo de las principales vías de acceso al N y E de Quito. Además están representadas aquellas áreas en las cuales fueron evaluadas las intensidades por medio de vuelos de reconocimiento en helicóptero. Los números en los cuadrados representan las áreas donde los daños a las viviendas y al medio ambiente fueron documentados usando cámaras de video y fotografías de 35 mm.

Las poblaciones de Cangahua y Ayora (Figura 4.3), justo al N y S de Olmedo, tuvieron daños en 1.300 y 323 viviendas, respectivamente; 570 y 302 de estas residencias presentaron daños irreparables. En las poblaciones de Tabacundo y Cayambe (Figura 4.3), las cuales están al SO de los epicentros, ocurrieron mucho menos daños. Al NO sucedieron los daños per capita más altos en Ibarra, donde aproximadamente 814 residencias fueron afectadas con daños irreparables. Más al N, en San Gabriel (Figura 4.3), los daños decrecieron a 220 estructuras que fueron afectadas con daños irreparables.

Los autores visitaron pueblos en áreas de alto, intermedio y bajo daño; y por medio del uso de cuestionarios y una cámara de video, obtuvieron datos que fueron utilizados para evaluar las intensidades MMI en toda la región afectada (Figuras 4.3 y 4.4). En estas figuras, los números dentro de los círculos identifican aquellas áreas donde los daños tanto a las estructuras hechas por el hombre como por el medio ambiente fueron fotografiados y otras áreas donde fueron tomados registros de video por los autores, documentando los efectos posteriores de los terremotos.

La solución del mecanismo focal obtenida por Espinosa et al. (Figura 3.5 y 3.6) para el evento principal, tiene un rumbo para los planos de falla A y B de 261° y 6° , respectivamente. Las isosistas VII y VI muestran un lóbulo al NO que puede indicar un efecto debido a una fuente en movimiento en el área cercana. No hay suficiente resolución de datos de intensidades en esa región, por inaccesibilidad en esta época, para establecer o inferir la dirección de la máxima energía liberada en estos azimuts. La intensidad de la sacudida para MMI = VII tiene un certero componente direccional, sugiriendo una ruptura unilateral desde el E hacia el O. Como se señaló anteriormente, el pueblo de Olmedo (Figura 4.3) presenta mayores daños en su infraestructura, que otros municipios al N y S de Olmedo.

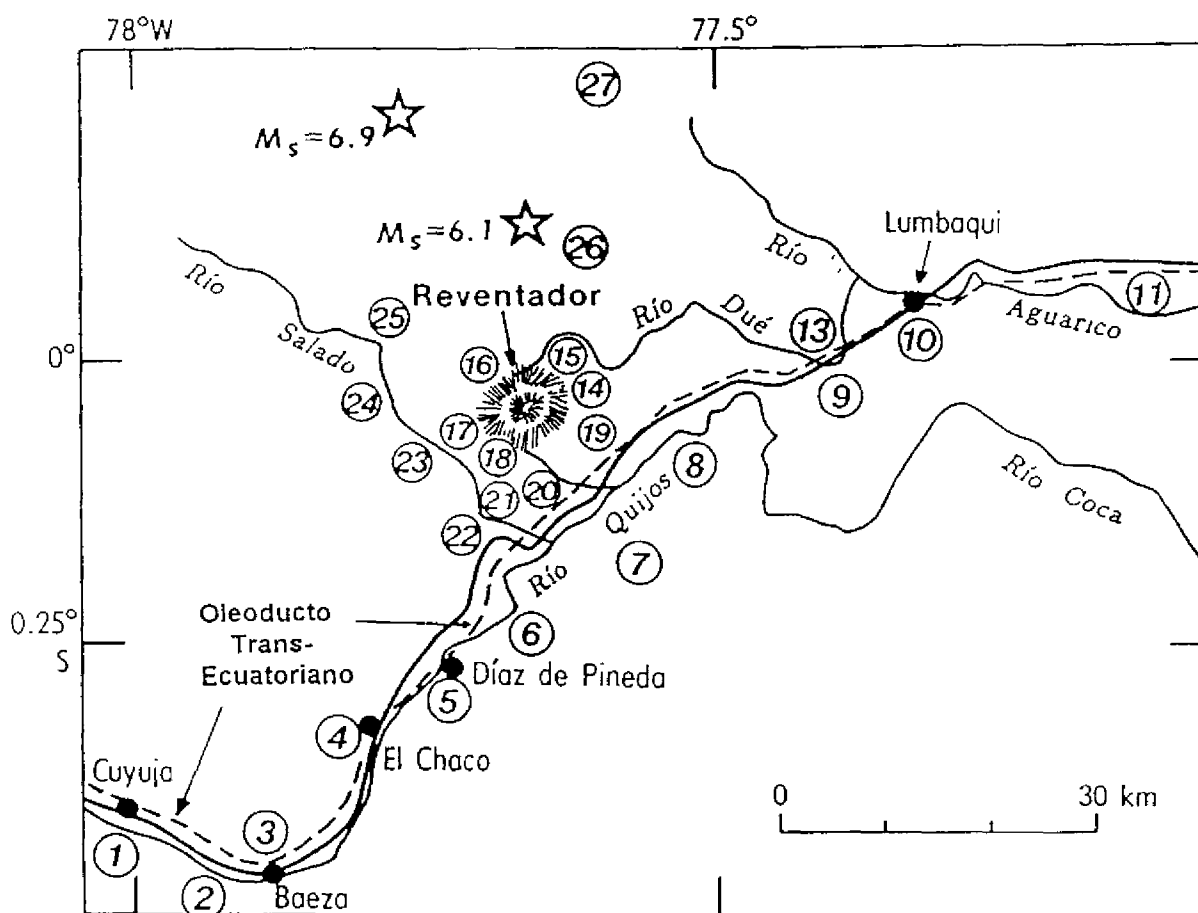
La Figura 4.4 presenta la localización del volcán El Reventador y las áreas mencionadas arriba que sufrieron alto daño en el medio ambiente. El número de deslizamientos en esta área alrededor y sobre el volcán fue muy alto, y varios grandes deslizamientos que más probablemente fueron causados por saturación de agua, ocurrieron al E de la región epicentral, sin embargo, muy pocos ocurrieron al N

FIGURA 4.4 Distribución de los puntos de control de intensidades alrededor del volcán El Reventador y en la región alrededor de los ríos Salado, Quijos y parte del Aguarico. Se explicó la presencia de los números en los cuadrados en la Figura 4.3.

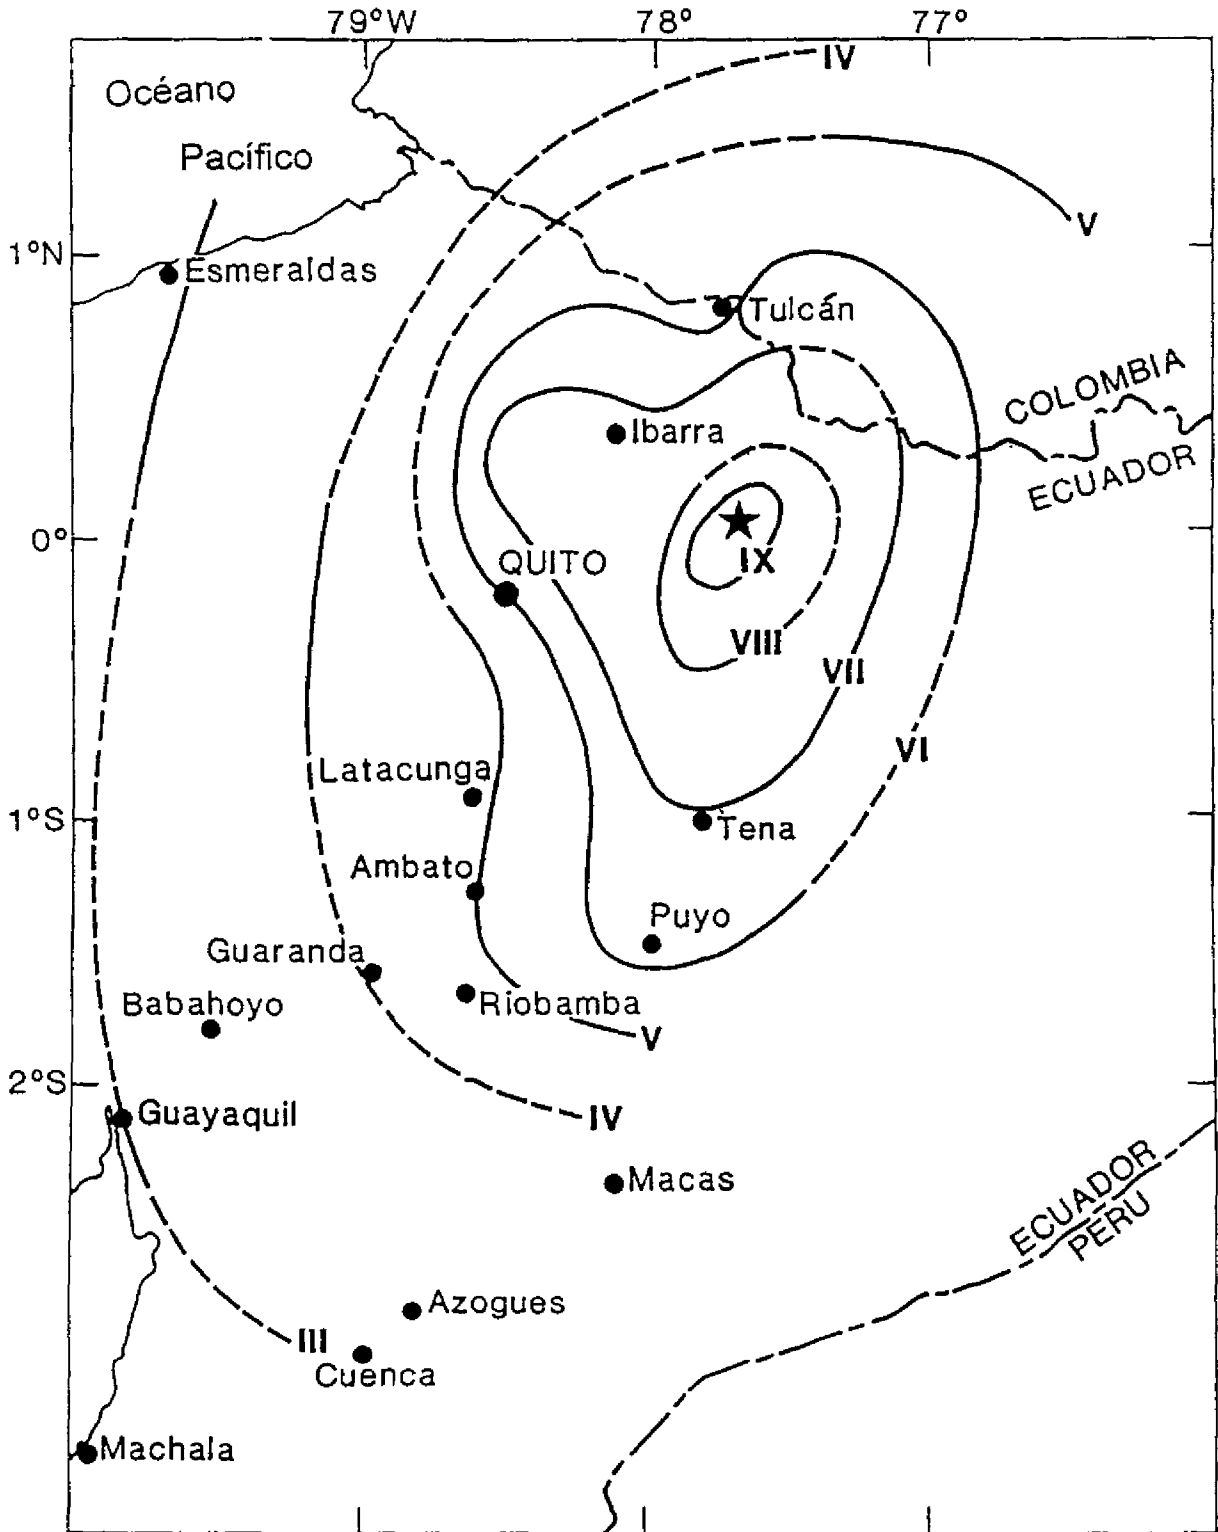
Las isosistas en la Figura 4.5 muestran una distribución preliminar del terremoto principal del 5 de Marzo de 1987 en el Ecuador. Las isosistas para intensidades VIII, VII y VI siguen el sentido general de un sistema de fallas orientadas N-S. Las intensidades se atenúan sobre una corta distancia, más rápidamente hacia el SO, y más lentamente hacia el S y hacia el NNO. El mapa de isosistas fue planteado sobre un mapa geológico del Ecuador a escala 1:1'000.000 (Baldock, 1982a,b), y no se encontró una correlación fácil entre la geología superficial regional y la distribución de intensidades.

FIGURA 4.5 Distribución de Intensidades en el Ecuador por el terremoto del 5 de Marzo de 1987. La estrella en negro indica el epicentro. Las líneas entrecortadas indican la extensión de las isosistas aproximadas o su continuación. Además presenta la localización de ciudades importantes del Ecuador.

Otros factores que pueden intervenir en el patrón de distribución de intensidades presentado en la Figura 4.5, son los efectos de amplificación sísmica, amplificación topográfica de la onda sísmica, influencia de las condiciones superficiales del suelo y profundidad del nivel freático. Además, las técnicas de construcción en esta parte del país son muy variadas y en las áreas montañosas los asentamientos poblacionales son pequeños y dispersos.
