EFFECTOS SOBRE LAS LINEAS VITALES

E. Crespo, Universidad de Cornell, Ithaca, New York
T.D. O'Rourke, Universidad de Cornell, Ithaca, New York
K.J. Nyman, Universidad de Cornell, Ithaca, New York

OBSERVACIONES GENERALES

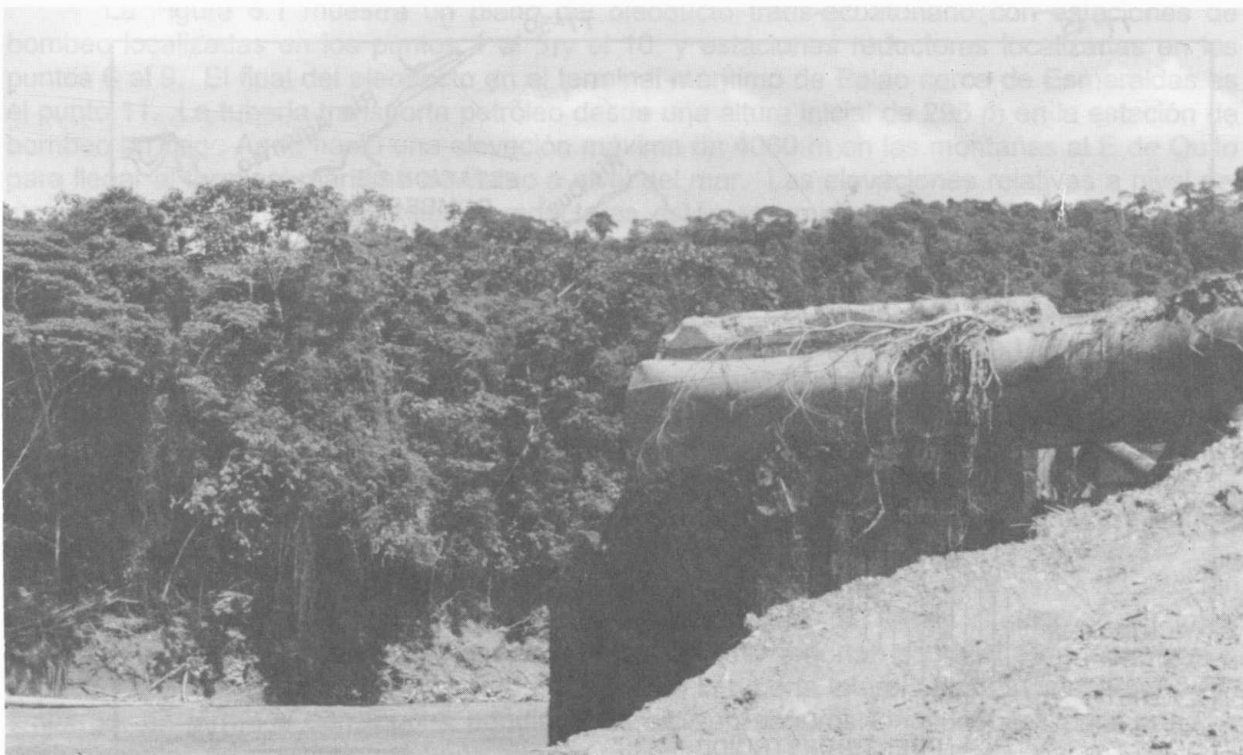
La inundación a lo largo del río Dué ingresó al río Aguarico y destruyó el oleoducto y el puente que cruzaba el Aguarico, aproximadamente a 50 km al NE de la estación de bombeo de El Salado. Las aguas de la inundación alcanzaron una altura de 5 m sobre el piso del puente. La Figura 6.3 muestra un segmento de la tubería enterrada, la misma que fue dañada en el lado O del río en la unión entre el puente y el pilar de concreto. La Figura 6.4 presenta una vista del lado E del río donde el oleoducto ingresó sobre el pilar como una estructura superpuesta. Al O de esta localización, el oleoducto fue presionado longitudinalmente y desplazado fuera de sus soportes en una distancia de 4 km.

FIGURA 6.3 Oleoducto trans-ecuatoriano cortado por las inundaciones, orilla E del río Aguarico.

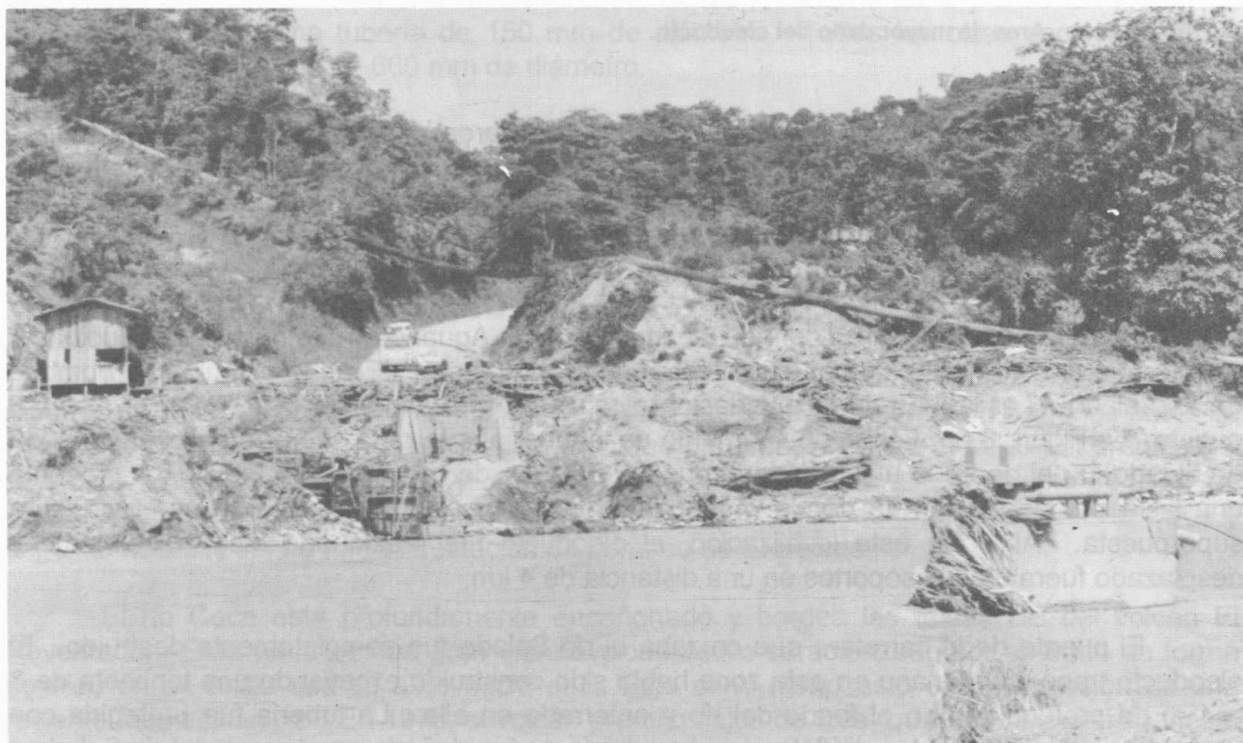
FIGURA 6.4 Oleoducto trans-ecuatoriano al O del río Aguarico empujado hacia el Sur por la inundación. Nótese el pilar remanente y la cimentación del puente en la ribera.

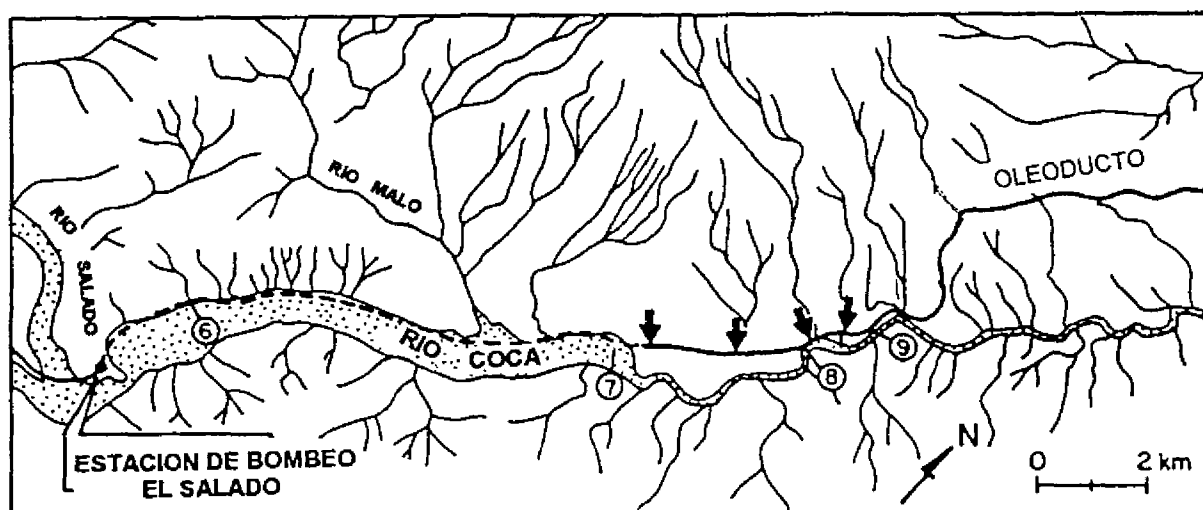
La Figura 6.5 presenta una vista expandida del área (zona sombreada en la Figura 6.2) de mayor daño de la tubería. Aproximadamente 12 km de la tubería fueron destruidos a lo largo de las riberas del río Coca, desde el E de la estación de bombeo de El Salado hasta 12 km al E de la confluencia de los ríos Salado y Coca. A lo largo de este segmento, el daño fue generado por deslizamientos y flujos de escombros en suelos residuales y rocas ígneas de los flancos de las montañas del lado N del río Salado. Sin embargo, el mayor daño fue originado por la inundación del río Coca, lo cual se muestra en el área punteada en la figura. La inundación afectó la alineación de la tubería dando como resultado una severa socavación y remoción de la misma. Dos secciones del oleoducto, cada una de aproximadamente 1 a 2 km de largo, quedaron intactos a lo largo de esta porción del río. Estas secciones fueron recuperadas durante la reconstrucción y usadas como bases provisionales para el restablecimiento del flujo en la línea reparada.

FIGURA 6.5 Área de inundación, deslizamientos y flujos de escombros.

Aproximadamente 5 km del oleoducto trans-ecuatoriano, inmediatamente al E de la sección descrita arriba, fueron dañados por deslizamientos y flujos de escombros que interceptaron la línea. Las flechas negras en la Figura 6.5 muestran los puntos de mayor daño donde el oleoducto fue totalmente cortado. La mayoría de los deslizamientos y flujos de escombros fueron originados en depósitos volcanoclásticos jóvenes que rodean al volcán El Reventador a una altura entre 1.400 y 2.000 m

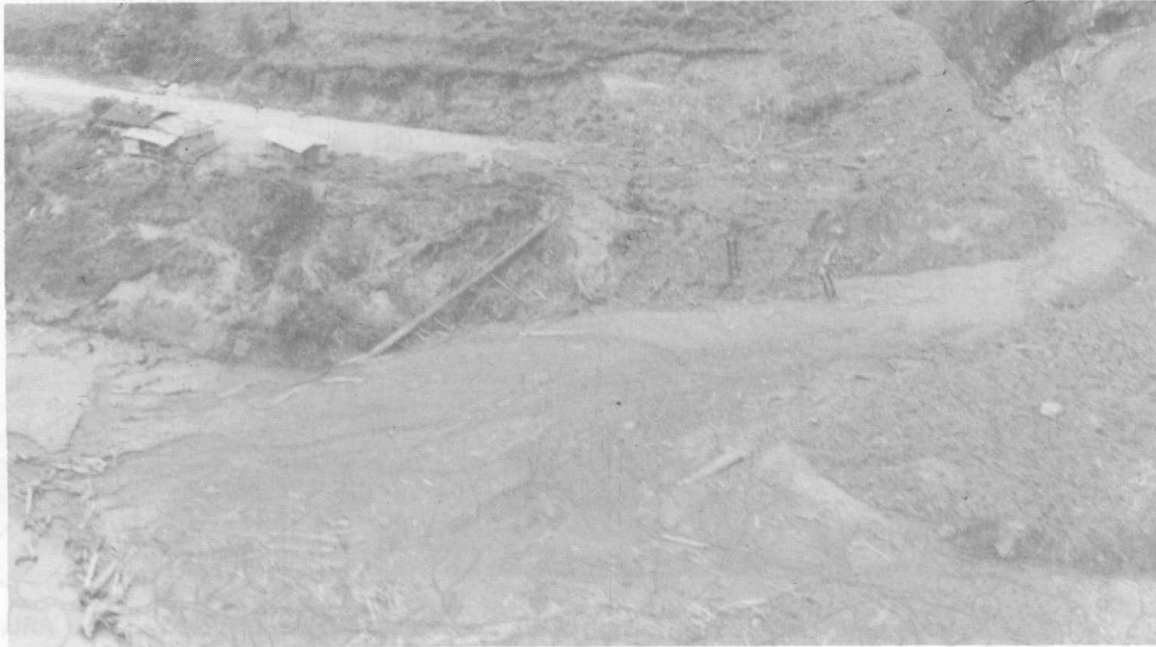
FIGURA 6.6 Oleoducto roto por un flujo de escombros que erosionó hasta 6 m por debajo de la tubería

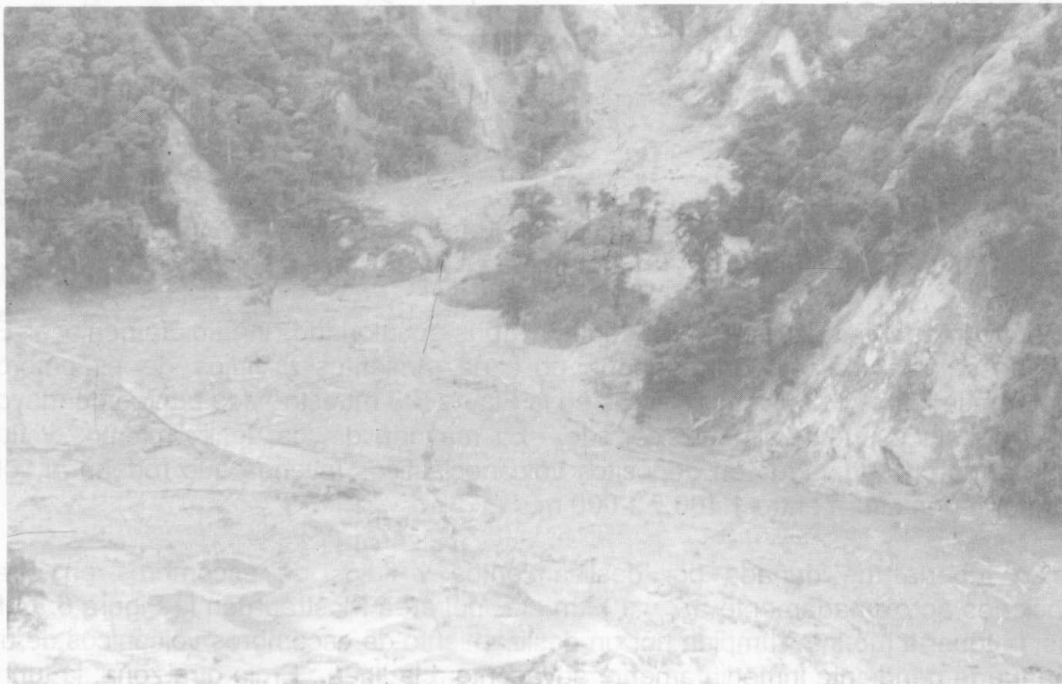
FIGURA 6.7 Inundación a lo largo del río Coca. Nótese la tubería rota y deformada al lado izquierdo de la fotografía.

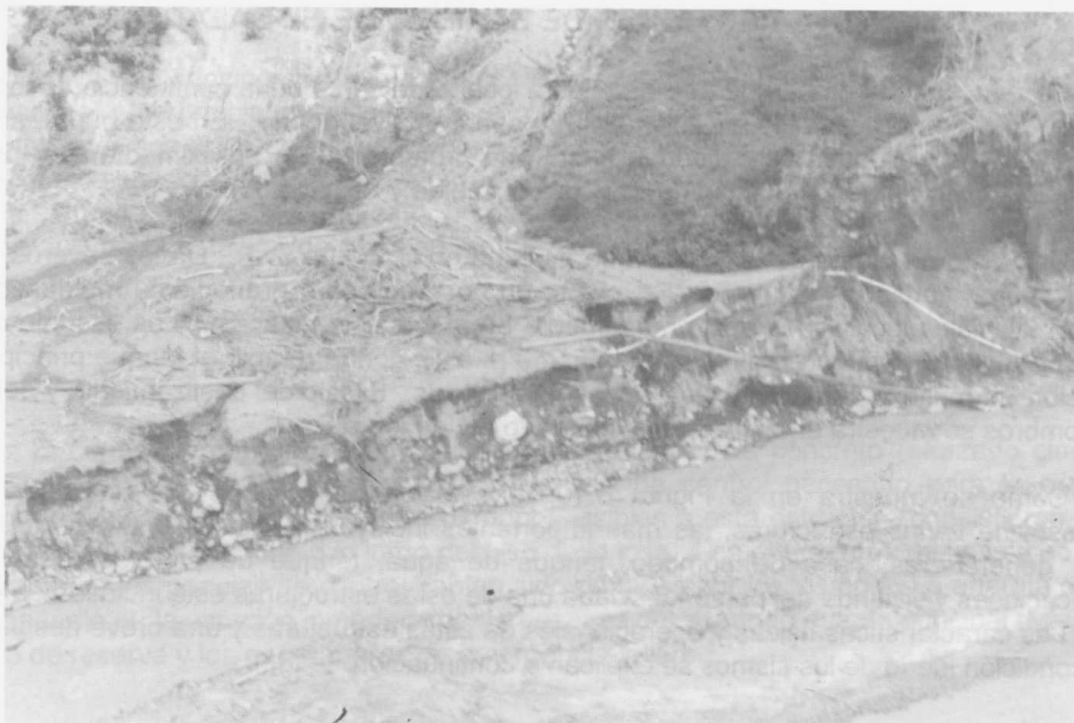
FIGURA 6.8 Tuberías del oleoducto y poliducto (en blanco) trans-ecuatorianos interrumpidas por flujos de escombros y erosión profunda a lo largo del río Coca.

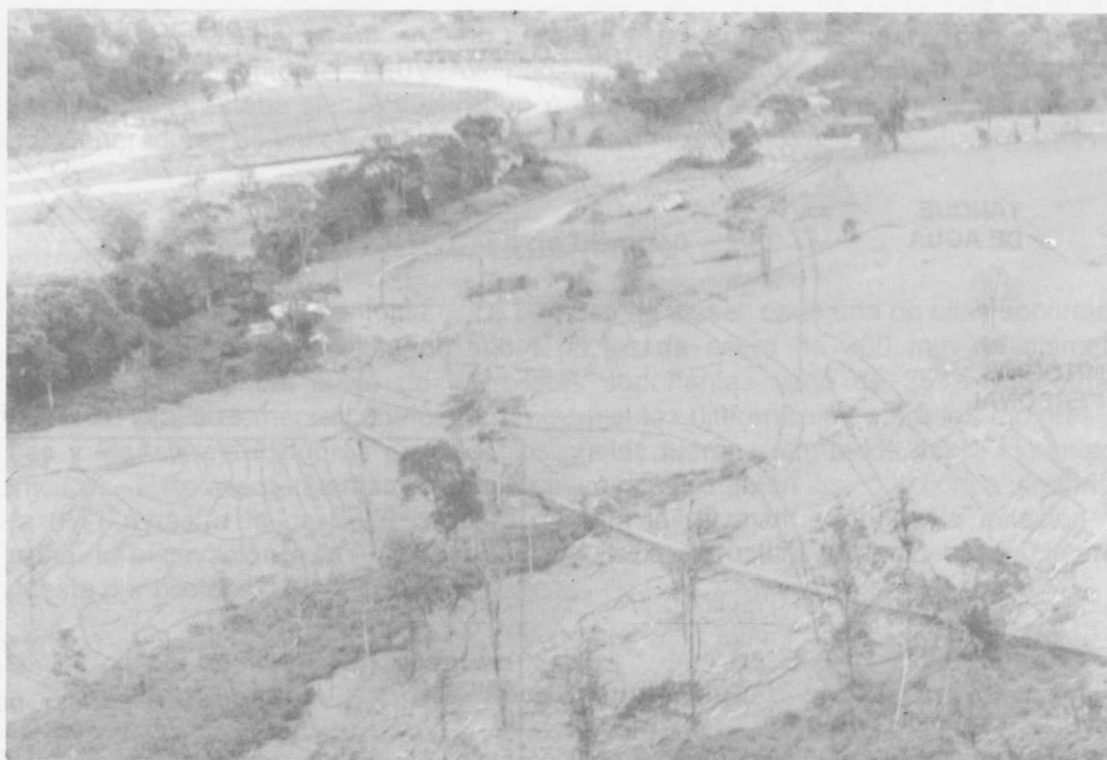
FIGURA 6.9 Planicie de un gran flujo de escombros con el oleoducto trans-ecuatoriano deformado en la dirección del movimiento.
