DESPLAZAMIENTO BAJO GAMBOA, COSTA RICA: LA POSIBILIDAD DE UNA ESTABILIZACIÓN RENTABLE

M. Sc. Rolando Mora Chinchilla¹

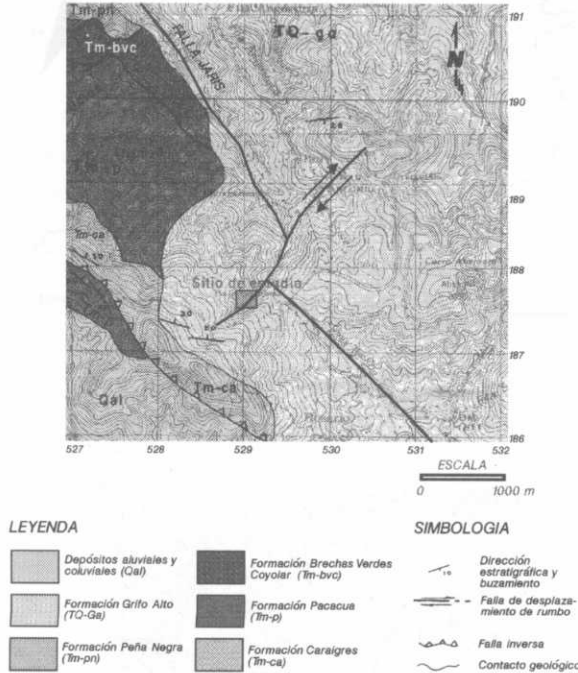
Fig. 2 Geología del área de estudio (modificado de Arias & Denyer, 1990)

En la figura 2 se aprecia la presencia de fallas geológicas importantes, como la falla Jaris y la falla de desplazamiento de rumbo que se localiza adyacente al área de estudio y que es la responsable del fracturamiento intenso que muestran las rocas silisificadas del sitio.

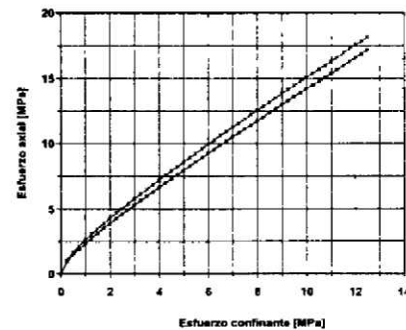
Fig 3 Criterio de ruptura empírico Macizo Rocosos Bajo Gamboa

Utilizando la información del cuadro 1, se obtiene que el macizo rocoso es de calidad muy pobre (V), su cohesión es menor de 100 kPa y su ángulo de fricción interna es menor de 15°, de acuerdo con la clasificación geomecánica de macizos rocosos RMR (Bieniawski, 1989). El criterio de ruptura empírico para macizos rocosos intensamente fracturados de Hoek y Brown (1981) se ha utilizado para definir los parámetros de resistencia al corte del material. En la figura 3 se observa la relación entre el esfuerzo de ruptura axial (esfuerzo principal mayor) y la presión de confinamiento (esfuerzo principal menor) para el macizo rocoso intensamente fracturado del Bajo Gamboa, en esta figura la relación con la constante adimensional $m=0.017$ es la que se considera válida, la otra relación se ha incluido para efecto de comparación. En la figura 4 se observa la envolvente de Mohr para el mismo macizo rocoso, aquí la envolvente considerada como válida es la de constante igual a 0.03562, la restante se ha incluido con fines de comparación.
