#### 4. ANÁLISIS DE ESTABILIDAD DE LA LADERA NATURAL

## 5. ESTABILIZACIÓN DE LA LADERA MEDIANTE EXPLOTACIÓN DEL MATERIAL Y MANEJO DEL AGUA SUBTERRÁNEA

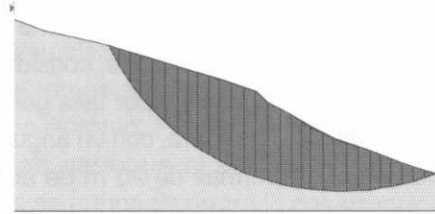
Bajo esta condición el factor de seguridad de la ladera natural, según el método de análisis, se puede observar en el cuadro 2 y la figura 5. Los tres factores de seguridad se encuentran muy cercanos a la unidad, lo cual indica que la ladera se encuentra en una condición precaria de estabilidad, esto considerando la ladera como completamente drenada. Si se considera otra situación para el agua subterránea, con certeza los factores de seguridad pueden alcanzar valores incluso inferiores a la unidad.

Ordinario o de Fellenius: se desprecian las fuerzas entre dovelas

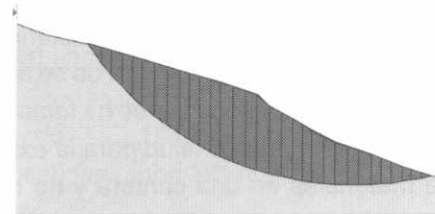
Simplificado de Bishop: las fuerzas resultantes entre dovelas son horizontales. No se consideran las fuerzas de corte entre dovelas

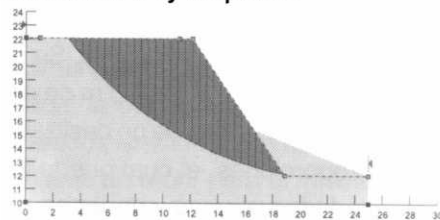
Fig. 6 Perfil: N57°E. Factor de seguridad mínimo: 2.444 (Simplificado de Bishop)

El talud propuesto por Estrada (1993) para la explotación del material ha sido analizado, considerando rupturas por las diaclasas y por falla general. Este talud es de 10 m de altura, con un ángulo de inclinación de  $60^\circ$  y bermas de 20 m de ancho. Esta configuración es estable por sí sola, pues el factor de seguridad calculado para rupturas por las diaclasas es de 2.356 y para ruptura general de 2.444 (Fig. 6). Por otra parte, si se considera el empleo de esta configuración para toda la ladera, se puede producir una falla generalizada del talud, pues el factor de seguridad sería inferior a 1.0.

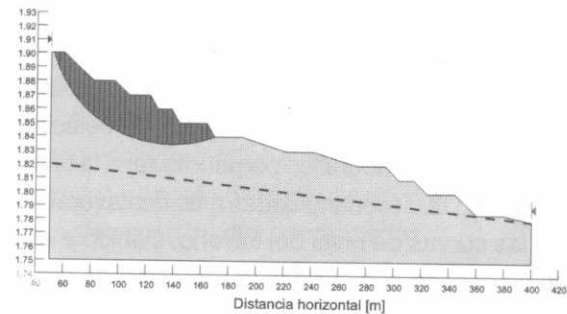
Fig. 7 Perfil (N57°E) de estabilización propuesta

Factor de seguridad mínimo: 1.20  
Método: Simplificado de Jambu

Se han realizado varios diseños para tratar de elevar el factor de seguridad, considerando la remoción de material y el drenaje del agua subterránea. El diseño que presenta características aceptables desde el punto de vista de su estabilidad es el de la figura 7, donde se ha tomado en cuenta que se trata de un talud para la explotación de materiales en una cantera y no representa una amenaza alta desde el punto de vista de pérdida de vidas y pérdidas económicas. El factor de seguridad es de 1.20, considerando que el agua subterránea se debe mantener, al menos, en la posición sugerida por el autor (Fig. 7).

Para ejecutar esta obra de estabilización se debe considerar que los trabajos involucran, al menos, una distancia de 50 m en la propiedad colindante al suroeste y el estudio de las condiciones del agua subterránea para el diseño de las obras de drenaje apropiadas. Dentro de las posibles soluciones para el drenaje se pueden contemplar las galerías de infiltración, los drenajes subhorizontales y los pozos.
