## CAPITULO 6

# Evaluación geotécnica de los taludes. La microcuenca de Quirio-Chosica

*Alberto Martínez Vargas*

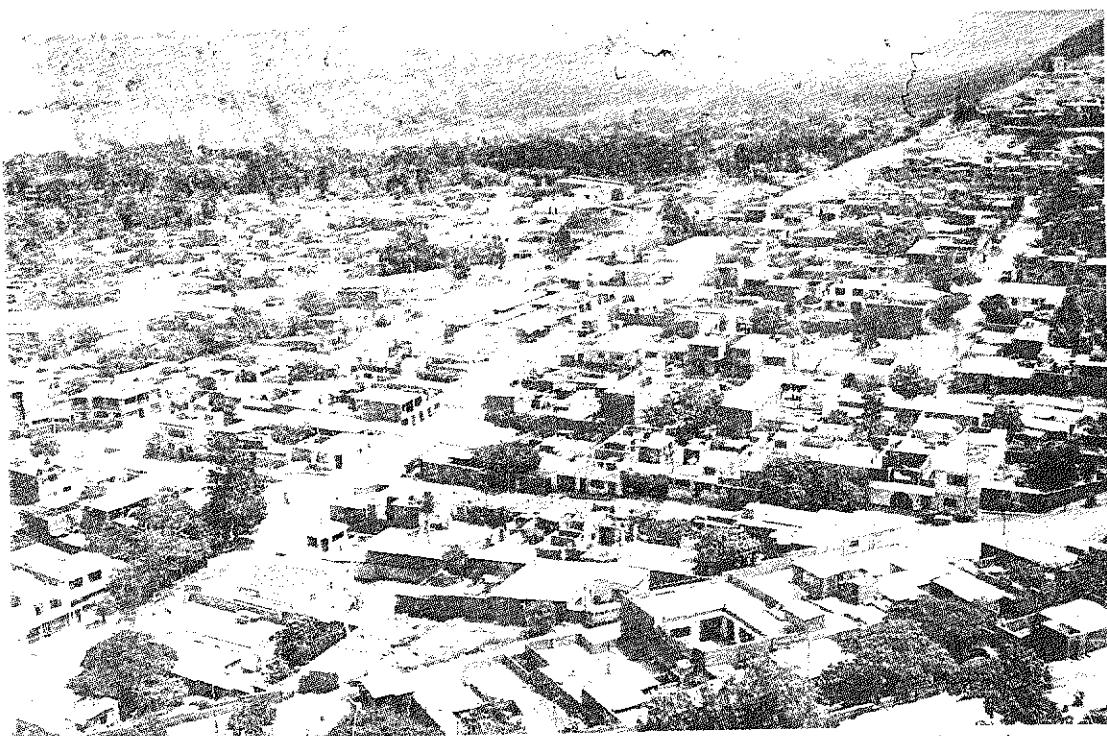
*Foto 1.* Construcciones en laderas de Quirio, Sierra Limeña. Muro de pirca de rocas, árboles, etc. muestran que la estabilidad es aceptable.

En la parte alta del pueblo joven Nicolás de Piérola, desde Sierra Limeña (ver nuevamente la foto 1), hasta el área de la tercera zona, se encuentran los asentamientos humanos limitados por el canal de UTAPP. Es evidente que el efecto de las filtraciones y el uso sin control del agua, la alteración de las rocas, las excavaciones

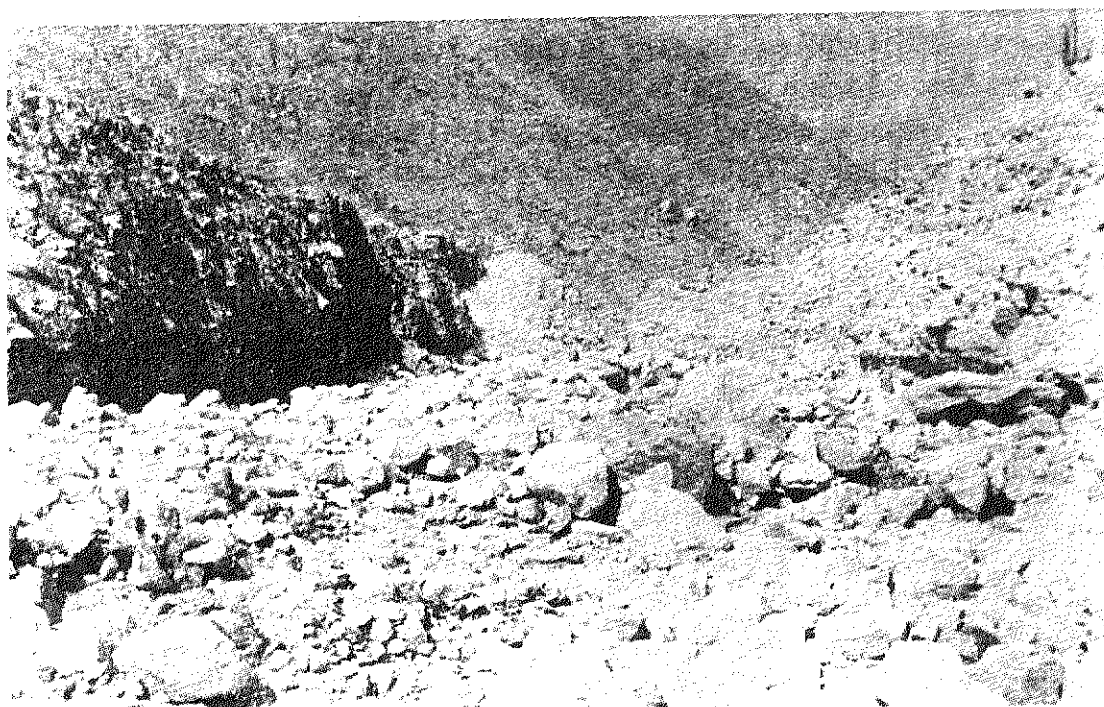
*Foto 2.* Derrumbe de rocas en ladera de Quirio frente al Panteón y depósitos aluvionales con escarpa de talud vertical en la margen izquierda. A la derecha aluviones más antiguos en taludes empinados. En el fondo del cauce depósito del último huaico.

2. No hay testimonios ni elementos de juicio que indiquen que en las laderas se hayan producido deslizamientos importantes que modifiquen su cauce.
3. Se encuentran evidencias de desprendimientos de bloques o boleos aislados de rocas que caen de las laderas al cauce o sobre viviendas, pero sin llegar a constituir un desastre. Por ejemplo en la margen izquierda, frente al panteón, se produjo un desprendimiento de roca de la ladera que llegó al cauce, aunque sin mayores consecuencias (ver foto 2).
