# CAPITULO 8

## PASILLOS O CAMINERIAS

### 8.1.- ANTECEDENTES

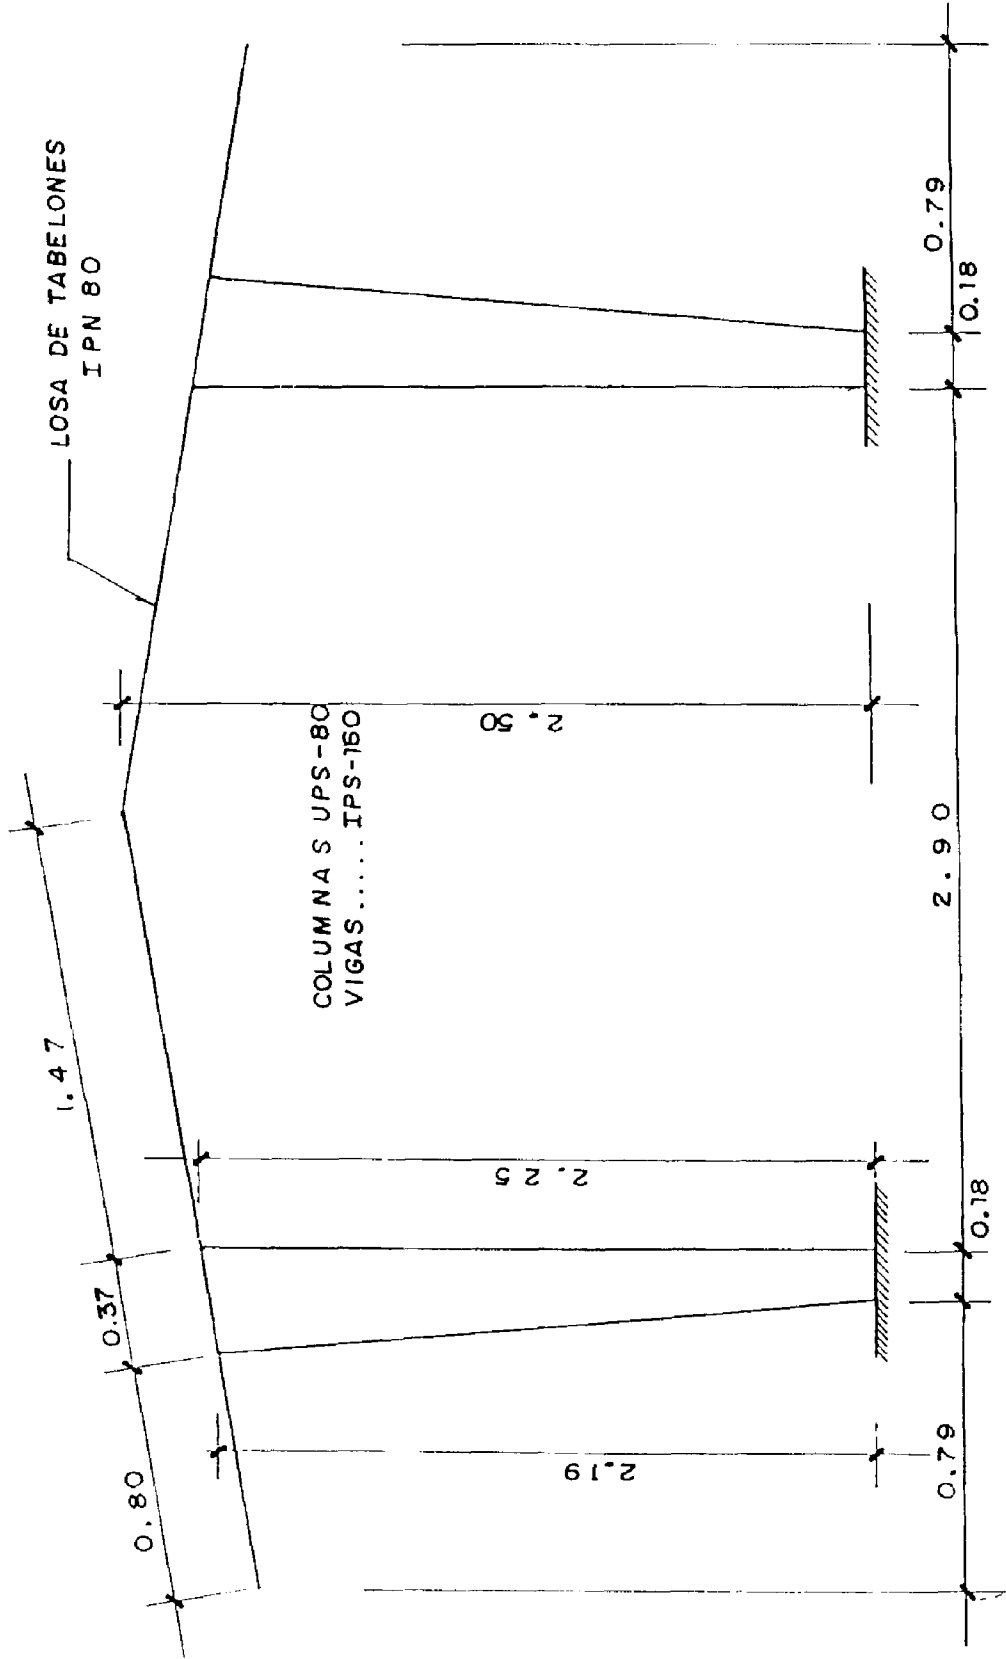
FIGURA 8.1 ELEVACION DEL PASILLO EN DIRECCION LONGITUDINAL

Los pasillos o caminerías están constituidos por una estructura metálica hecha a base de: perfiles IPS-160 en las vigas y perfiles UPS-80 en las

columnas (Figura 8.1). La cubierta está hecha a base de una losa de tableros de arcilla cocida sobre la cual descansa una lámina de materia impermeable (Fotos 8.1 y 8.2)

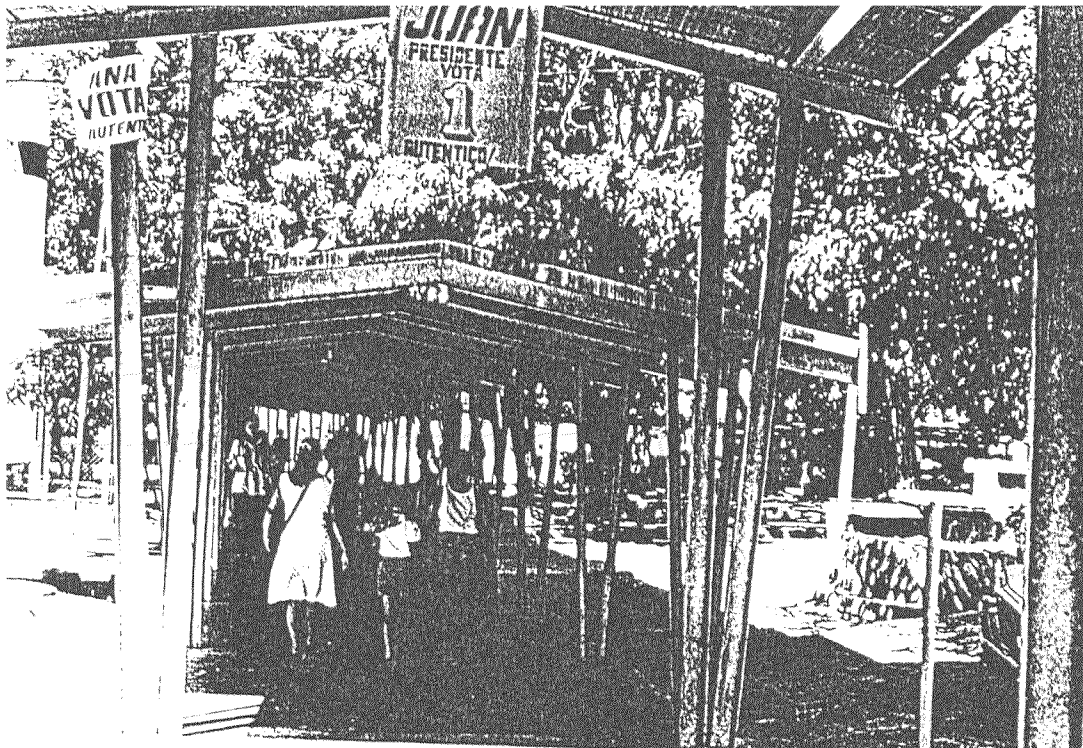
**FOTO 8.1 PASILLO DE CIRCULACION ENTRE INSTALACIONES DEL HOSPITAL**

Entre los resultados de la evaluación de la vulnerabilidad (Informe OPS, 1993) se recomienda como una de las Acciones a Mediano Plazo: "Diseñar y disponer los arriostramientos y/o refuerzos necesarios en los pasillos para evitar su eventual ruina en caso de un sismo intenso".

Estos pasillos o caminerías cuya configuración se ilustra en las Fotos 8.1 y 8.2, fueron analizados en el Anexo 3 del Informe OPS, 1993, con el espectro de la Norma COVENIN 1756-87.
