3.4.2.4 Hotel Contiquí

3.4.2.5 Edificio Telmex

3.5 SANTA CATARINA JUQUILA

3.5.1 Hospital Integral

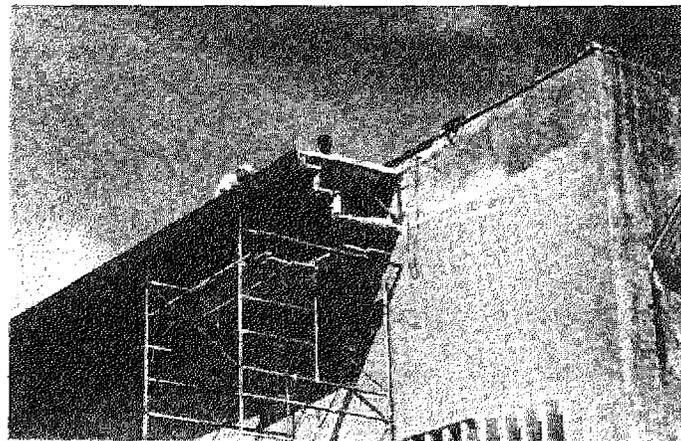
Figura 3.39 Detalle del daño en el faldón de la fachada

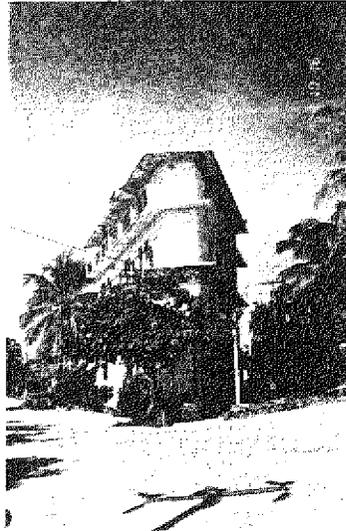
Figura 3.40 Vista frontal del edificio

Según se informó, la edad aproximada del edificio es de 40 años y funcionó como hotel. La construcción se encuentra en abandono total y por tal razón presenta un deterioro importante. Además de este problema, se observaron daños producidos por el sismo que consistieron en agrietamiento de los muros de mampostería de los tres primeros niveles, siendo mayor el del primer entrepiso.

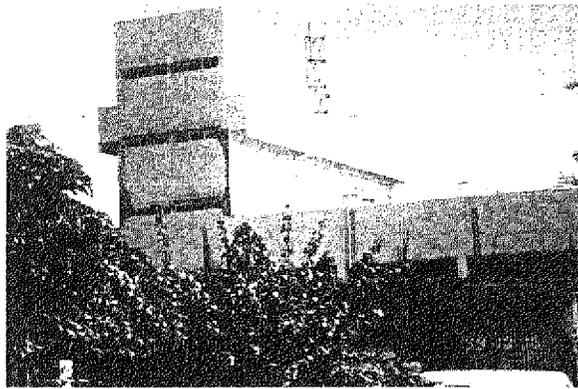
Figura 3.41 Vista lateral de la central de Telmex

Los daños que se presentaron en este edificio fueron caída de acabados y problemas de columna corta en el primer nivel de apéndice (fig. 3.41). El resto de la estructura se encontraba sana.

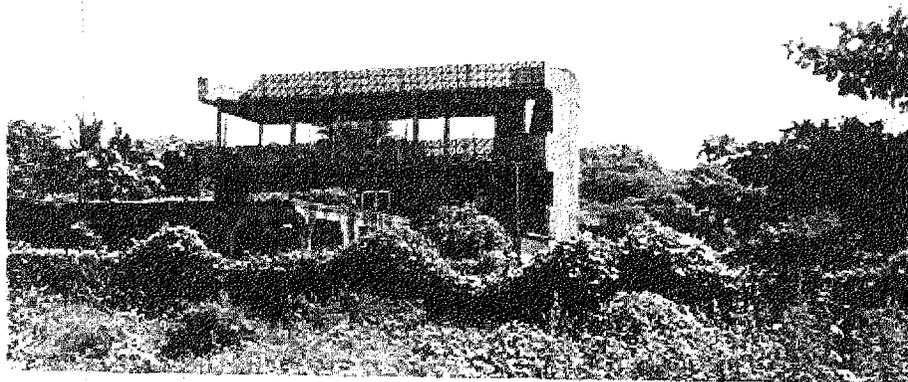
Figura 3.42 Vista frontal de la edificación

Esta edificación se localiza en la colonia Las Brisas de Zicatlán, rumbo a Pochutla, Oaxaca. La estructura es de concreto reforzado y posee muros de mampostería confinada y losa maciza de 10 cm de espesor, aproximadamente. Cuenta con dos niveles, de los cuales sólo se usa el primero. Las columnas son esbeltas, de 20 cm por lado. En la parte posterior de la construcción, se encuentra el cubo de escaleras que hace que esta parte sea mucho más rígida que el resto de la estructura (fig. 3.42).

A pesar de la estructuración, no se observó daño estructural alguno, excepto en un tramo del pretil del segundo nivel.

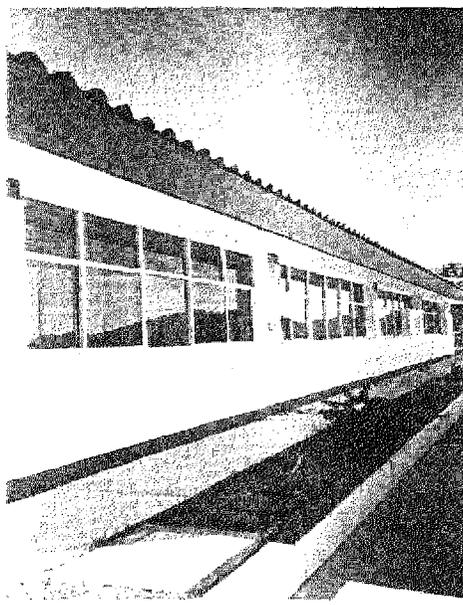
Figura 3.47 Vista de las columnas de la fachada norte

En las columnas y vigas de concreto reforzado, que constituyen la estructura resistente a cargas verticales y horizontales, se identificó daño únicamente en tres columnas en el extremo norte del Cuerpo I. El daño tiene forma de agrietamiento inclinado con 0.6 mm de abertura (figs. 3.47 y 3.48). Las grietas son debidas a cortante, producto de los muros cortos de los ventanales en contacto directo con los costados de las columnas. Por el tamaño de las grietas, corresponde a daño ligero.
