3.5.3 Iglesia de Santa Catarina Juquila

3.6 SANTA MARÍA COLOTEPEC

3.6.1 Clínica de la Secretaría de Salubridad y Asistencia

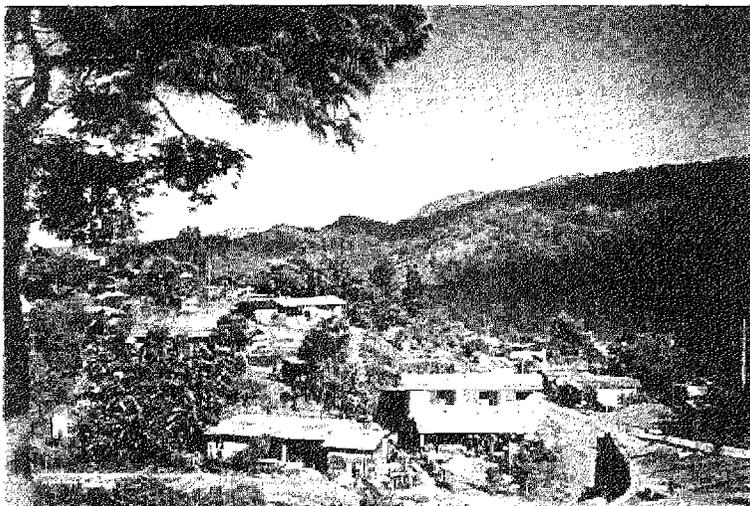
Figura 3.58 Vivienda típica en Santa Catarina Juquila

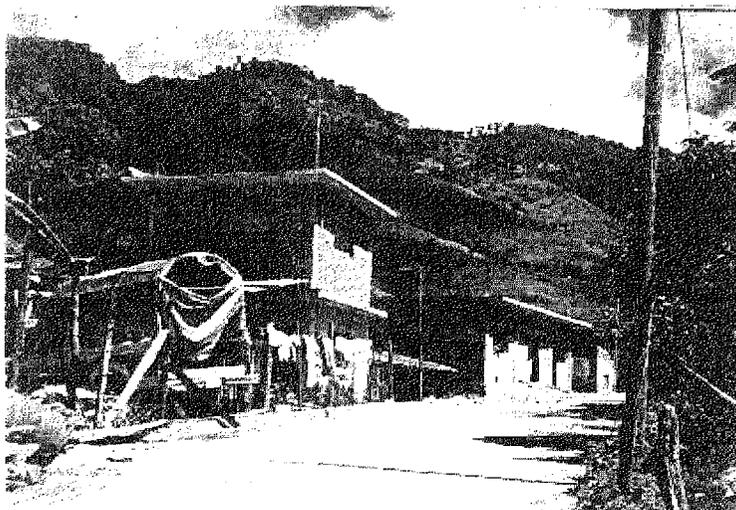
Figura 3.59 Vivienda de mampostería confinada en Santa Catarina Juquila

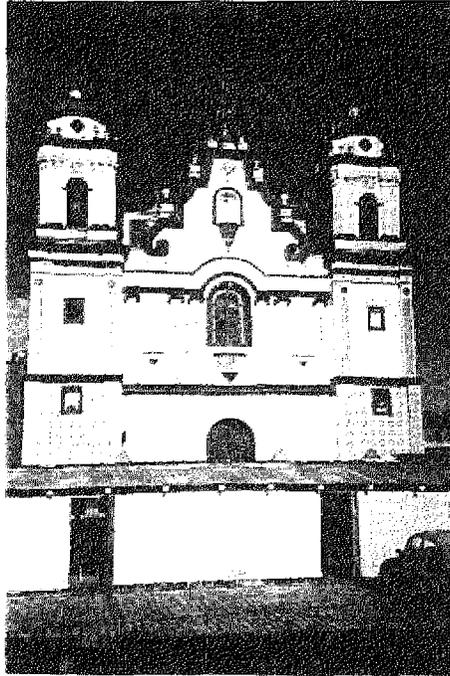
La iglesia del lugar fue reconstruida en una buena parte, debido a los daños que sufrió después del sismo del 15 de enero de 1931. En el sismo del 30 de septiembre únicamente se apreciaron daños muy ligeros, que fueron la caída de aplanados en sus torres; seguramente a ello ayudó que éstas son robustas y de poca altura. En las figs. 3.60 y 3.61 se presentan detalles del daño mencionado.

Figura 3.60 Vista frontal de la iglesia de Santa Catarina Juquila

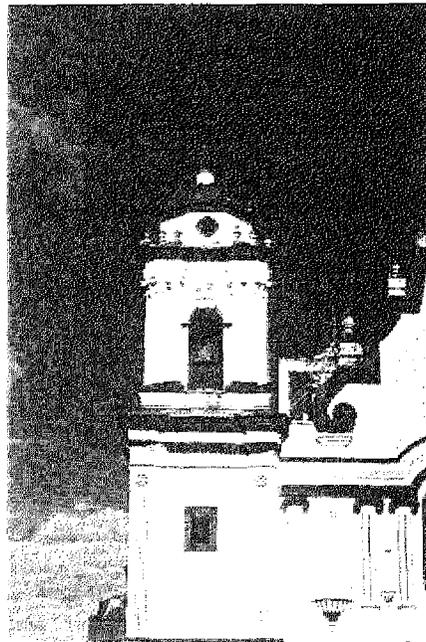
Figura 3.61 Detalle del ligero daño que presentaron las torres de la Iglesia de Santa Catarina Juquila

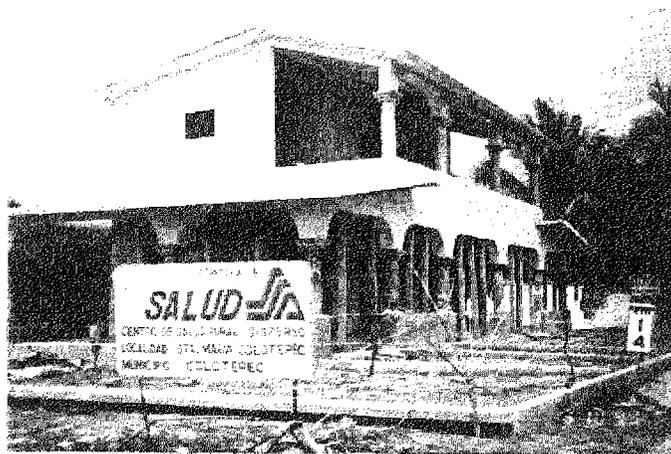
Esta clínica, en proceso de construcción y a punto de ser terminada, sufrió serios daños en su estructura a raíz del sismo del 30 de septiembre. Es un edificio de dos niveles; su estructura es una combinación de mampostería confinada y marcos concreto reforzado localizados en la parte frontal y las partes laterales, con techos inclinados de losa maciza (fig. 3.62).

Figura 3.62 Vista general del edificio

En la estructura de concreto reforzado, los daños ocurrieron en las columnas de las partes frontal y laterales (fig. 3.62), y se debió al escaso refuerzo transversal para resistir las fuerzas cortantes que actúan cuando se produce la plastificación de la sección (fig. 3.65), así como al efecto de columna corta producto de los antepechos (muros cortos) y los arcos de la parte superior (fig. 3.63).

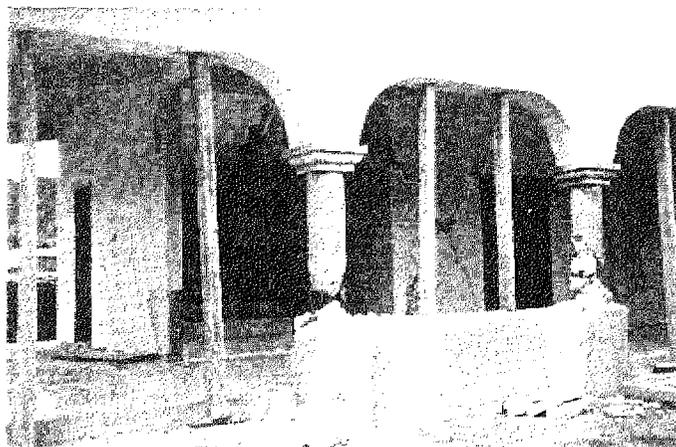
El daño que presentó el edificio fue tanto en la estructura de mampostería como en la de concreto reforzado, y se localizó en un 90 por ciento en la planta baja. En la estructura de mampostería se presentaron grietas inclinadas que en algunos casos, incluso, penetraron los castillos (fig. 3.63 y 3.64).

Figura 3.63 Daño en muros de mampostería y columnas de concreto

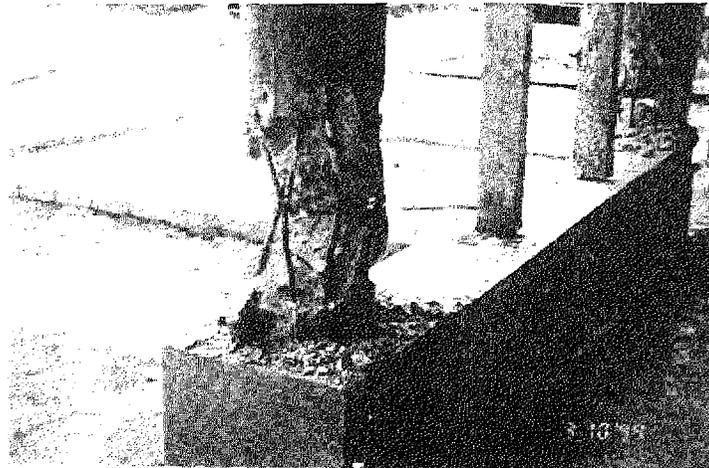
Figura 3.65 Detalle del daño en las columnas del edificio que además muestra el escaso refuerzo transversal (estribos)
