### **3.4.2 Puerto Escondido**

En general, los daños en las construcciones se pueden catalogar como ligeros, aun cuando Puerto Escondido fue una de las ciudades más cercanas al epicentro del sismo del 30 de septiembre. En seguida se describen algunos de los daños observados.

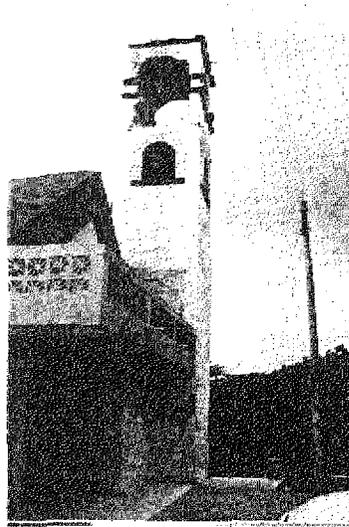
**Figura 3.29** Fachada principal de la iglesia de San Pedro Mixtepec

Los daños presentados en la construcción se concentraron en los muros de la saliente de la fachada este (acceso principal), así como en el cuerpo de la torre y el campanario, observándose grietas inclinadas, caída de aplanados y falla completa de muros. En los elementos confinantes de los muros de relleno, se observó acero de refuerzo longitudinal del No. 4 y acero transversal a cada 20 cm. También se observó un deficiente anclaje del acero longitudinal en la base del cuerpo de la torre y en el arranque del campanario (fig. 3.30). Según se indicó, tanto el cuerpo de la torre como el campanario serían demolidos para su posterior reconstrucción.

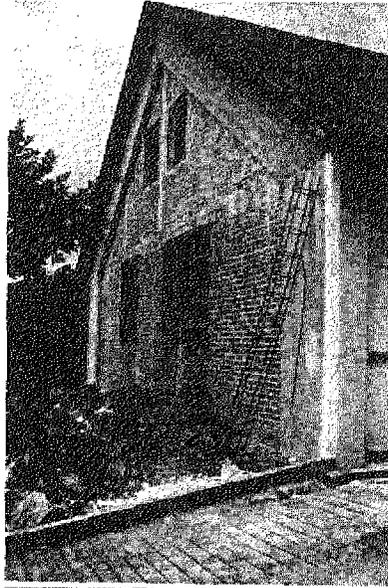
En la fachada posterior (extremo oeste), se observó que los muros de relleno eran de reciente construcción; no se pudo constatar si esto fue debido a algún daño anterior (fig. 3.31). El resto de la construcción se encontró en buen estado.

*Figura 3.31 Fachada posterior sin daño*

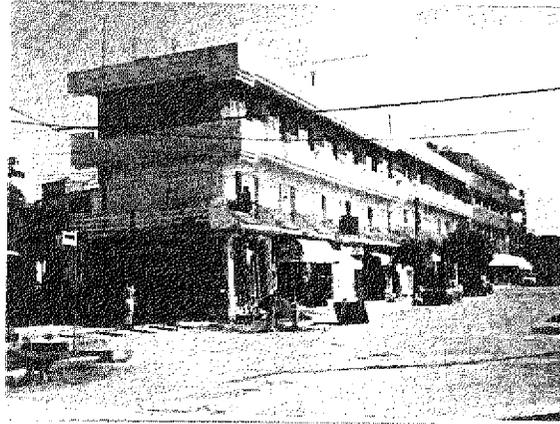
*Figura 3.32 Edificio 1ª Norte y 1ª Poniente*

El edificio se encuentra localizado en la esquina que forman las calles 1ª Norte y 1ª Poniente. Cuenta con tres niveles de los cuales, el primero está destinado a comercios y los dos restantes como habitaciones de hotel. En la dirección larga, norte-sur, cuenta con 12 crujías; al inicio de la séptima crujía existe un cambio en la altura. No se observó ninguna junta constructiva. En la dirección corta sólo presenta una crujía. El edificio está construido a base de mampostería confinada de tabique rojo recocido y marcos de concreto en la planta baja (fig. 3.32).

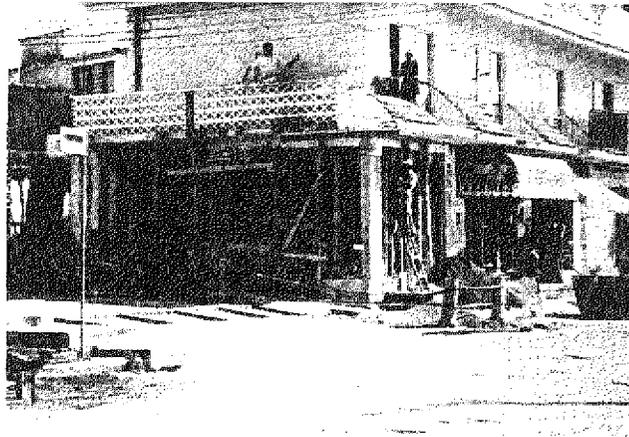
El daño que se presentó en el edificio fue en las dos primeras crujías del primer nivel de la parte sur. No se pudo constatar exactamente en que consistió el daño pero seguramente fue en los muros que se encontraban en estas crujías, además de los elementos confinantes, y al momento de la visita se estaban haciendo las reparaciones necesarias al inmueble (fig. 3.33).

*Figura 3.33 Detalle del daño y reparación del área dañada*

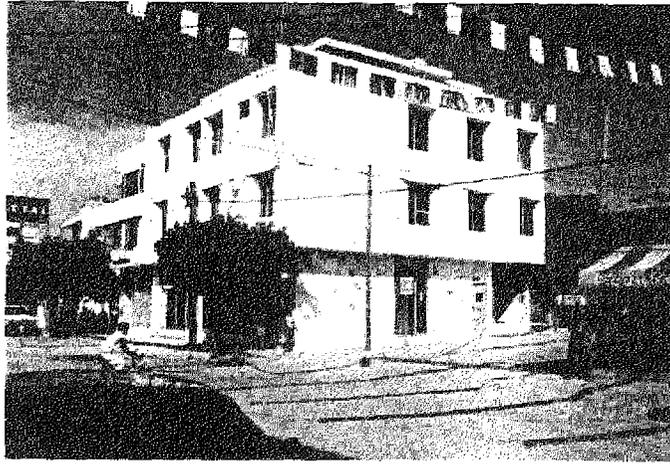
En el sentido largo (dirección norte-sur), cuenta con tres crujías de 3.75 m cada una y en el sentido corto, sólo con dos crujías de 3.63 m; la altura del primer entrepiso es de 3 m. Las columnas son de 25 x 40 cm, orientadas con su dimensión mayor paralelas a la dirección corta del edificio (fig. 3.34).

*Figura 3.34 Vista lateral de la construcción*

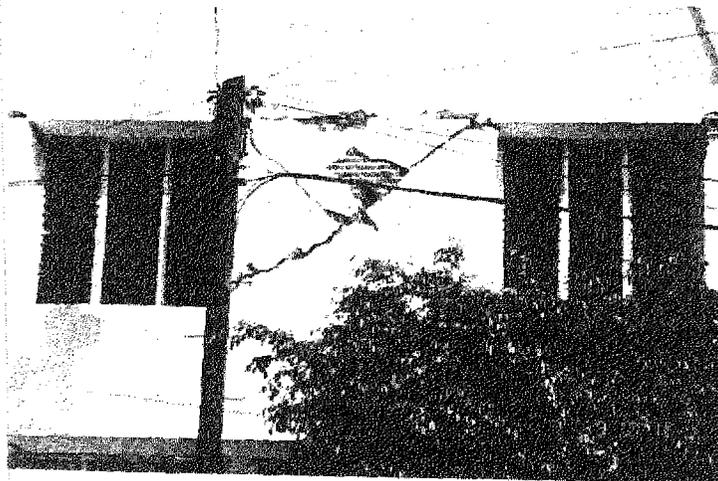
El daño observado en esta estructura, consistió en el agrietamiento de una gran cantidad de muros de mampostería, así como aplastamiento del concreto en columnas y pandeo del acero de refuerzo (figs. 3.35 y 3.36). Las columnas que tuvieron daño y que se pudo constatar, fueron las que se encuentran sobre las calles que forman la esquina, y aunque no se tuvo acceso al inmueble, se observó daño en las columnas interiores del edificio. De las columnas exteriores, se pudo corroborar que en la construcción de estos elementos se utilizó como agregado grueso boleto de río y, probablemente, como agregado fino arena de mar. El cementante utilizado era de muy mala calidad. También se pudo constatar que las columnas estaban armadas con estribos a cada 20 o 30 cm de separación (fig. 3.37): esta separación no favorece a un buen comportamiento sísmico.

*Figura 3.35 Agrietamiento en muros de fachada*

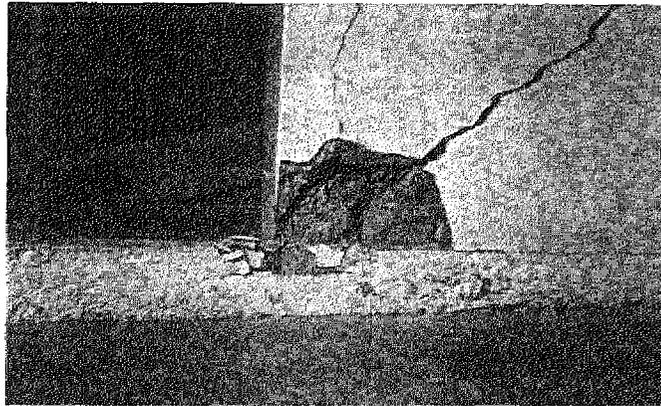
*Figura 3.36 Agrietamiento en muro y columna*
