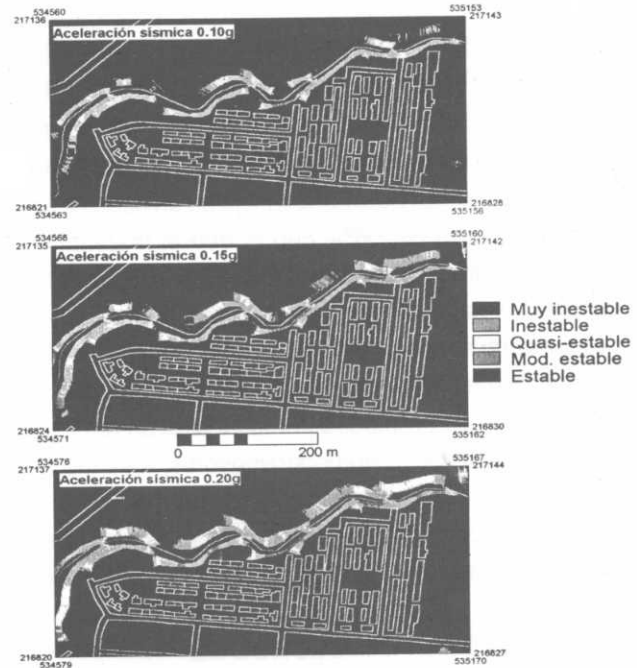
En las figuras 6 y 7 se observan los resultados del cálculo del factor de seguridad, para las diferentes aceleraciones sísmicas consideradas. De estas figuras se desprende que es evidente la posibilidad de deslizamiento, en ambas márgenes de la quebrada Ipís, en caso de actividad sísmica.

Fig. 6 Resultados del análisis de estabilidad de laderas para aceleraciones sísmicas de 0.10, 0.15 y 0.20 de g.

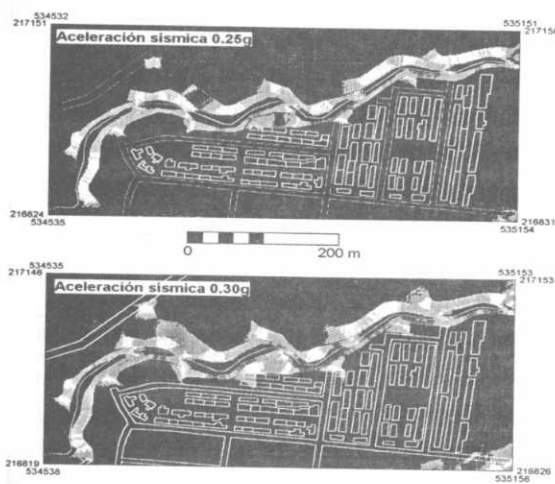
Fig. 7 Resultados del análisis de estabilidad de laderas para aceleraciones sísmicas de 0.25 y 0.30 de g .

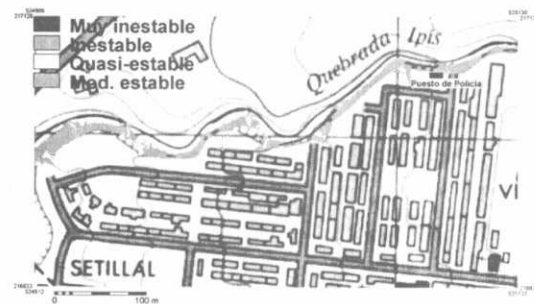
En la figura 8 se aprecia un detalle del resultado del análisis de estabilidad, para una aceleración sísmica de 0.20g. Siguiendo lo expuesto en el cuadro 3 y la figura 8, podemos decir que en toda el área señalada como Quasi-estable, Inestable o Muy Inestable (amarillo, naranja y rojo respectivamente), se debe prohibir la construcción de cualquier tipo de obra de infraestructura. En estos sectores se deben emprender medidas correctivas, para evitar el deslizamiento del talud en caso de actividad sísmica de importancia. Si alguno de estos sectores se desliza, el resultado sería el desarrollo de un escarpe subvertical en las cercanías de las viviendas, el cual podría continuar desestabilizándose sin necesidad de ocurrencia sismos y pondría en peligro a las viviendas mismas y sus habitantes.

Fig. 8 Detalle del resultado del análisis de estabilidad, para una aceleración sísmica de 0.20g.

Los sectores considerados como Moderadamente Estables (verde) pueden comportarse adecuadamente durante un sismo, sin embargo, requieren de algunas medidas de estabilización menores, con el objetivo de alcanzar un factor de seguridad igual o mayor de 1.4.

En general, las medidas correctivas involucran el movimiento de terrenos para suavizar el talud y la construcción de obras de retención, así como de drenajes. La realización de estas obras está condicionada por las limitaciones de espacio, el acceso difícil al talud y el costo de las mismas.

Por otro lado, el puesto de la Policía debe ser reubicado lo antes posible, pues se encuentra al borde de una de las secciones más inestables del talud.

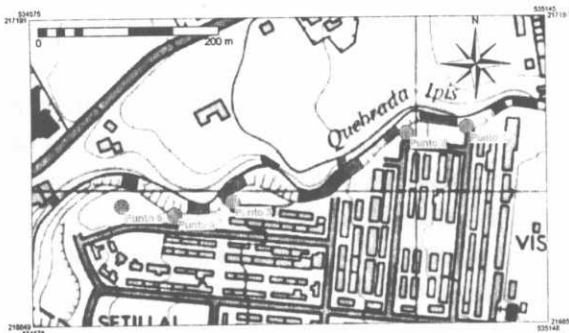
Acón & Villalobos (2002) establecen que el ángulo de reposo del talud es de 40° , por lo cual, estos autores consideran que cualquier pendiente superior a este valor es vulnerable a la erosión y socavamiento. En la figura 9 se aprecian los sectores donde la protección de márgenes debe ser implementada.

Fig. 9 Sectores donde se requiere la implementación de medidas de protección de márgenes y puntos de observación de Acón y Villalobos (2002).

La redes de aguas servidas y pluviales descargan directamente a la quebrada, lo cual contribuye a socavar y erosionar el talud, así como, a aumentar los niveles de contaminación del recurso hídrico (Acón & Villalobos, 2002). En la figura 9 se aprecian algunos puntos, donde Acón & Villalobos (2002) han realizado las observaciones que aparecen en el cuadro 5.

Acón & Villalobos (2002) recomiendan el uso de gaviones o suelo reforzado, con el propósito de brindar estabilidad y protección a los taludes, y resaltan las siguientes características de estas estructuras:
