A N E X O  
L A M I N A S

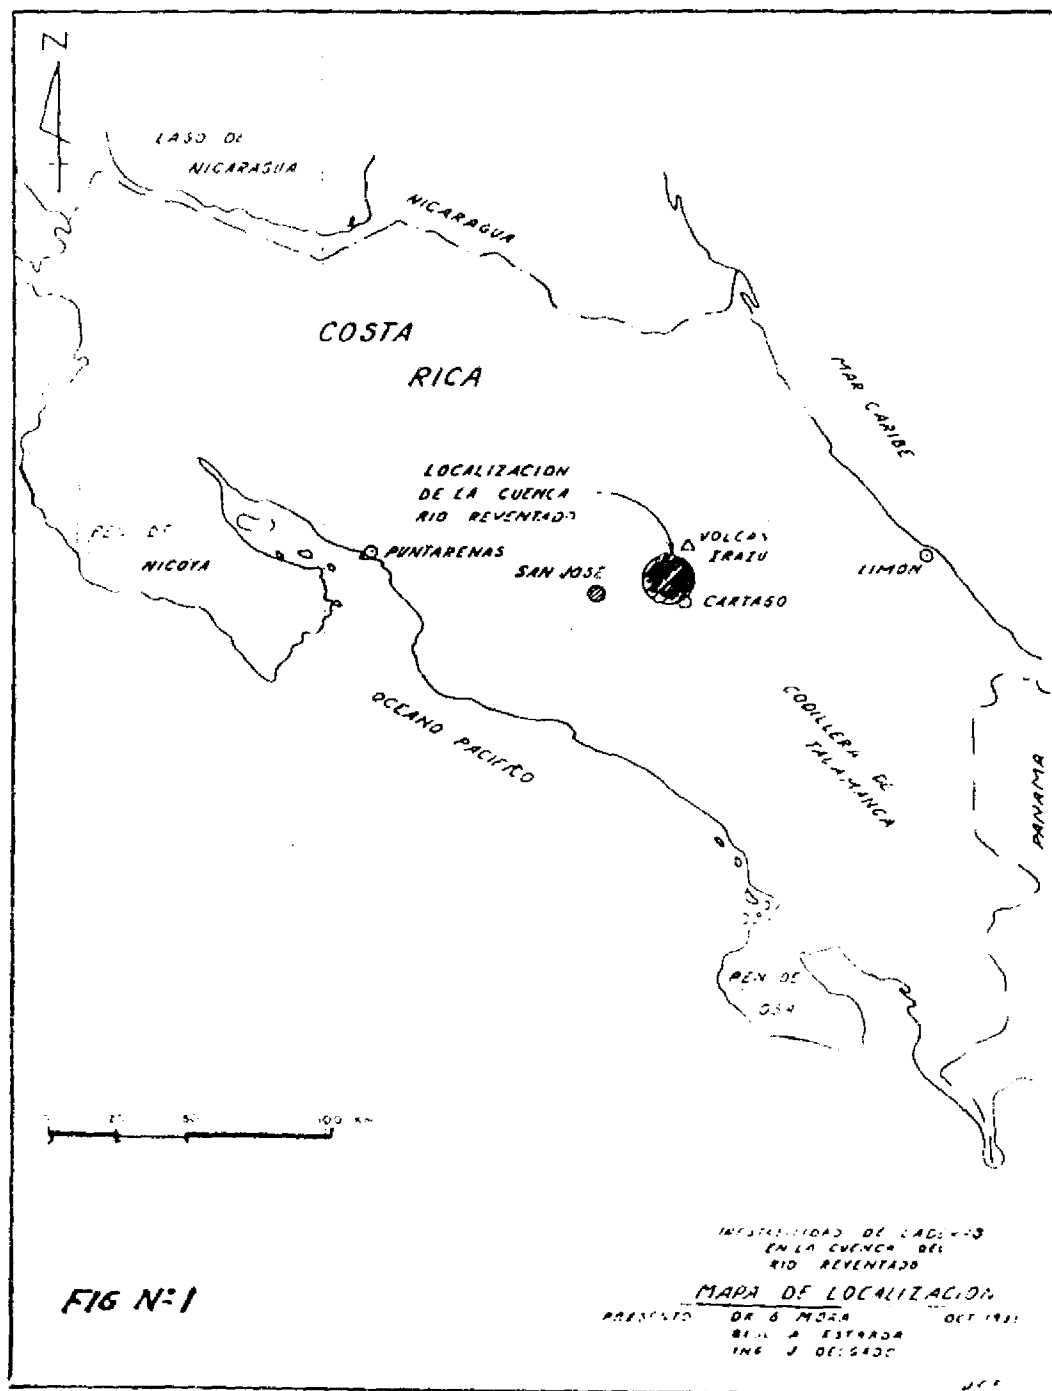
FIGURA Nº 1. Inestabilidad de laderas en la cuenca del Río Reventado

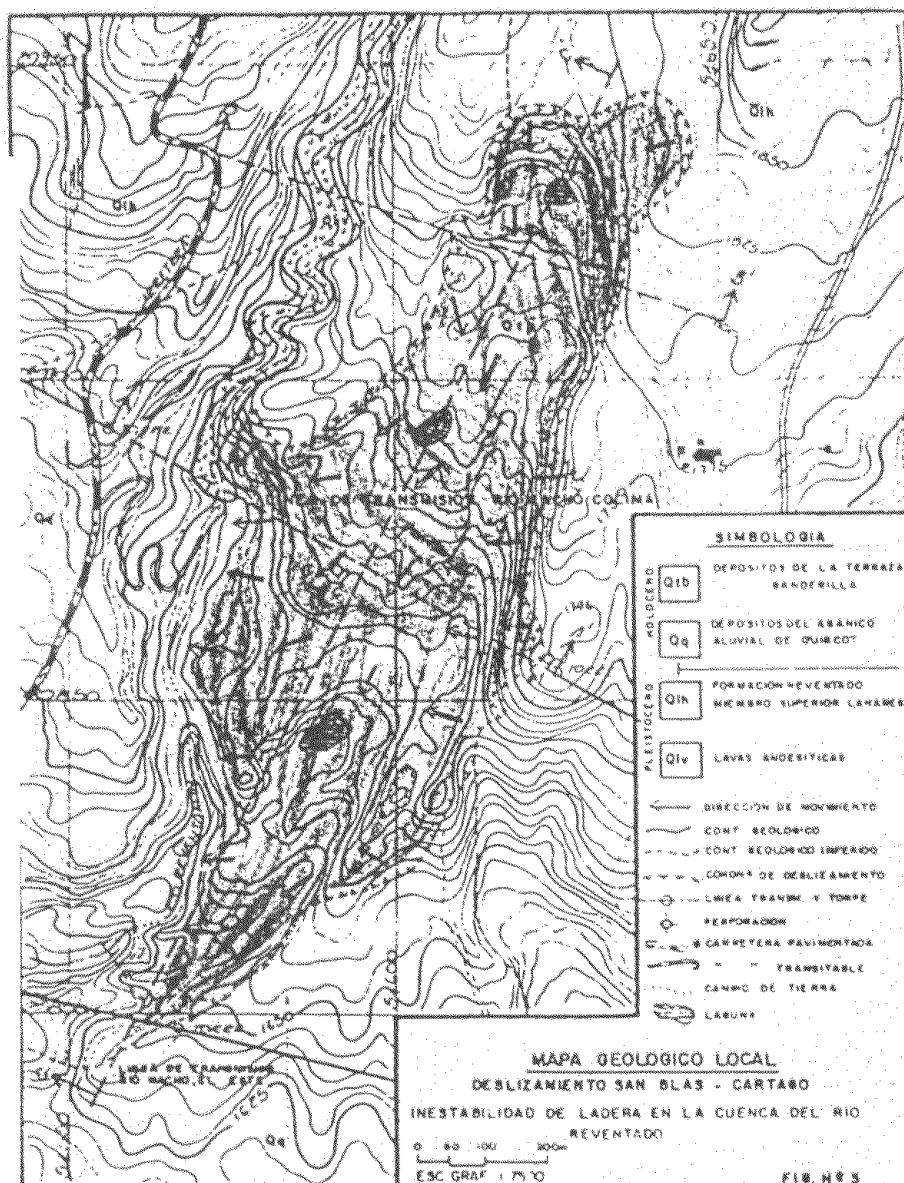
FIGURA Nº3. Area desestabilizada (Según Mora, Estrada, Delgado, 1955).
