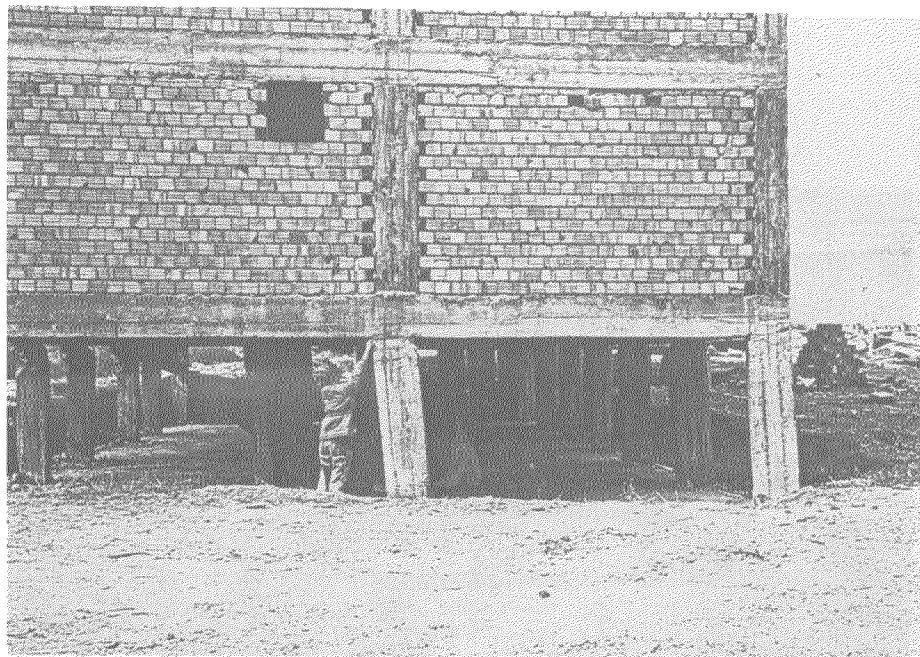
Fig. 8. Mecanismo de oscilación lateral debido a distribución irregular de la rigidez a lo largo de la altura
