### 2.3. VULNERABILIDADES SOCIALES Y CULTURALES

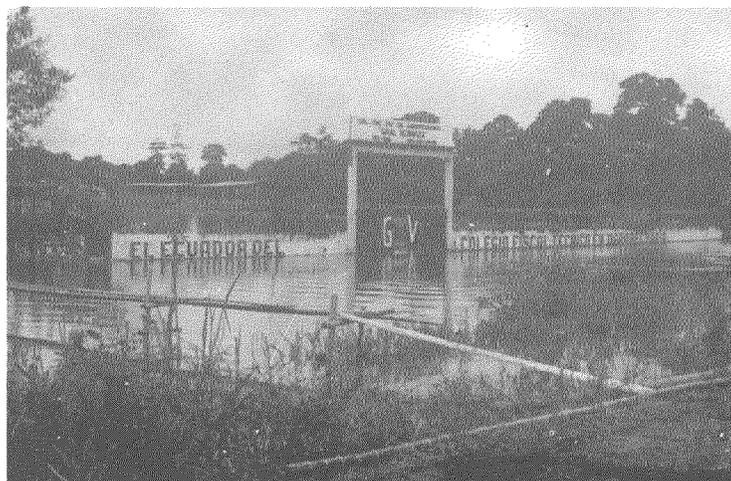
Un ejemplo de la diferencia entre la cultura urbana y la rural. A la izquierda una vivienda de campo construida para enfrentar con éxito el problema de las inundaciones, a la derecha el Colegio Agropecuario General Luis Vernaza construido sin un relleno apropiado y sumergido por las aguas. Posiblemente el diseñador no preguntó al vecino sobre la elevación que él recomendaría para el proyecto

*Los habitantes del campo ecuatoriano poseen una cultura de prevención contra inundaciones que se expresa a través de la arquitectura de sus viviendas, que se elevan de 1.5 a 2 metros por encima del terreno natural (ocupando la planta baja solamente para guardar animales u objetos que no sufran deterioro por el agua), el uso de canoas como medio de transporte y un absoluto respeto por las quebradas y zonas bajas destinadas*
