CAPÍTULO 1: VULNERABILIDAD, DESASTRES Y VIVIENDA EN EL PERÚ

1.1 SISMOS REGISTRADOS EN EL PERÚ¹

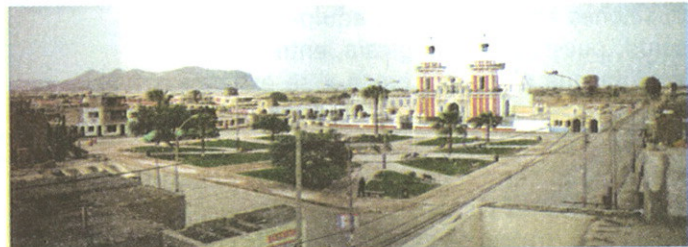
Una ciudad costera se expande libremente en los terrenos casi planos, aluviónicos. El suelo es árido y, unido al fuerte viento, provoca grandes polvaredas. El suelo es limoso donde existen cultivos y ganado. La temperatura oscila entre los 27°C a 40°C en verano y baja hasta los 11°C en invierno. Para la construcción de las edificaciones, el río provee de cantos rodados y arena, los carrizales y árboles como insumos de construcción crecen en sus riberas. Las calles se empedraban con estos cantos rodados y también se aprovechaba en las viviendas. La tradición era construir con tierra y caña (adobe o quincha) y para las zonas cercanas al mar con madera, cobertura de madera, torta de barro y tejas.

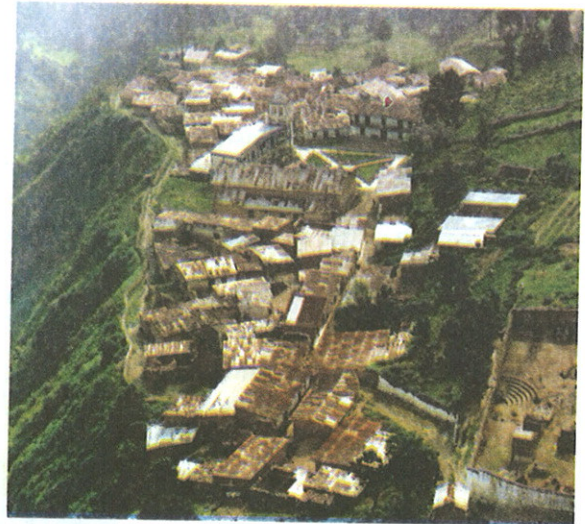
La traza característica heredada de la colonia en las zonas altoandinas es la cuadrícula de calles con manzanas y lotes más o menos regulares. Las más de las veces con una vía principal amplia que conduce a la plaza principal, la cual ubican de preferencia en el centro de gravedad geográfico y, generalmente, con las menores pendientes. Alrededor de este espacio se ubican las edificaciones administrativas, equipamiento de salud, puesto policial, iglesia, entre otros. A medida que el pueblo crece y se extiende, siguiendo un patrón lineal por las vías de acceso, ocupa zonas con pendientes mayores hacia el cerro o hacia el río, y las calles y las manzanas comienzan a adaptarse a la topografía tratando de mantener la traza

original, con lo cual el riesgo en caso de sismos, huaycos, aluviones e inundaciones es cada vez más elevado hacia la periferia, debido a la inestabilidad de los suelos, las pendientes escarpadas y la deficiente cimentación. El grado de consolidación de las casas disminuye a medida que se alejan de este centro. Las características de la vivienda varían, pasando de las buenas casas identificadas inicialmente a algunas de mayor pobreza, tanto en el número de ambientes como en la calidad de la construcción y los acabados.
