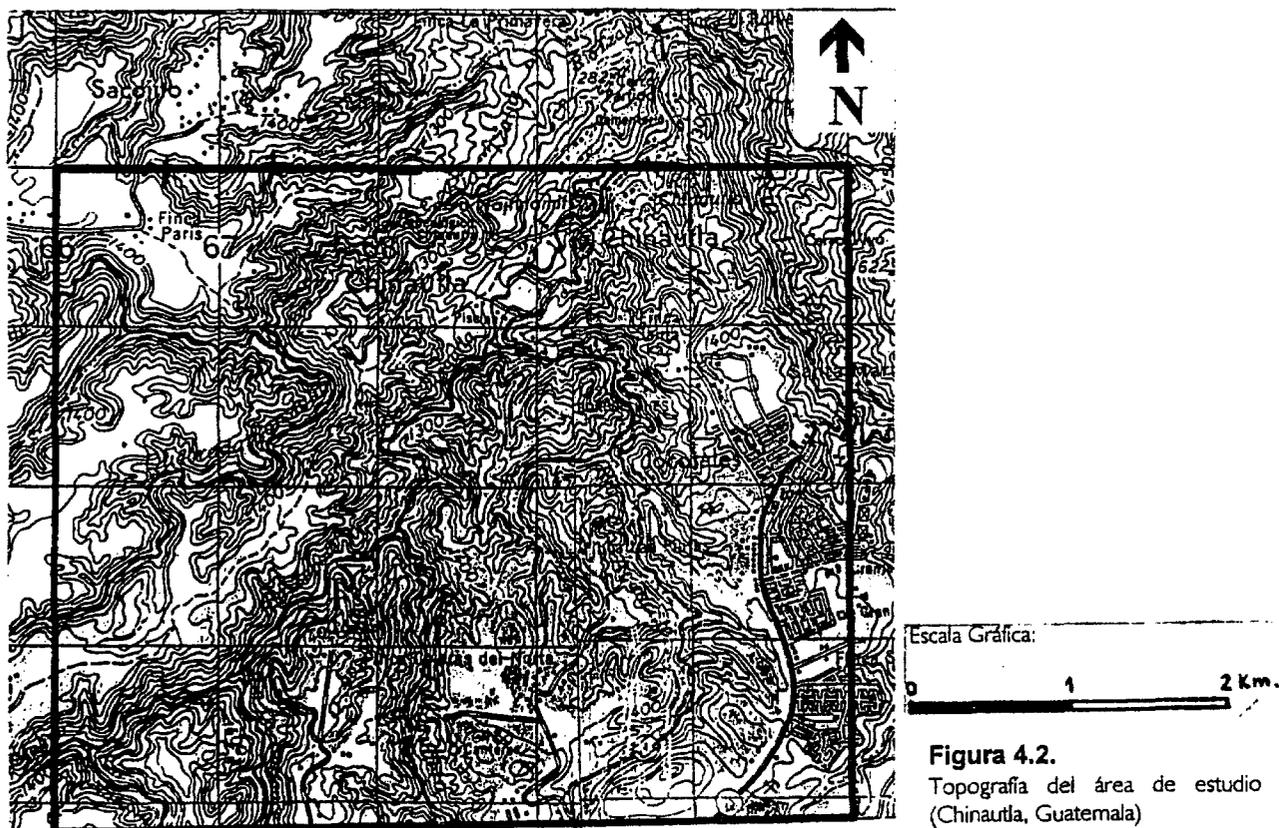
Chinautla presenta una topografía muy variada (Fig. 4.2): superficies planas esparcidas al sur, oriente y occidente del área; cañones con una variedad de anchos y pendientes de laderas que abarcan la parte central y norte; pequeñas planicies de inundación en el extremo norte y la ladera occidental del llamado Cerro Vivo al nororiente.

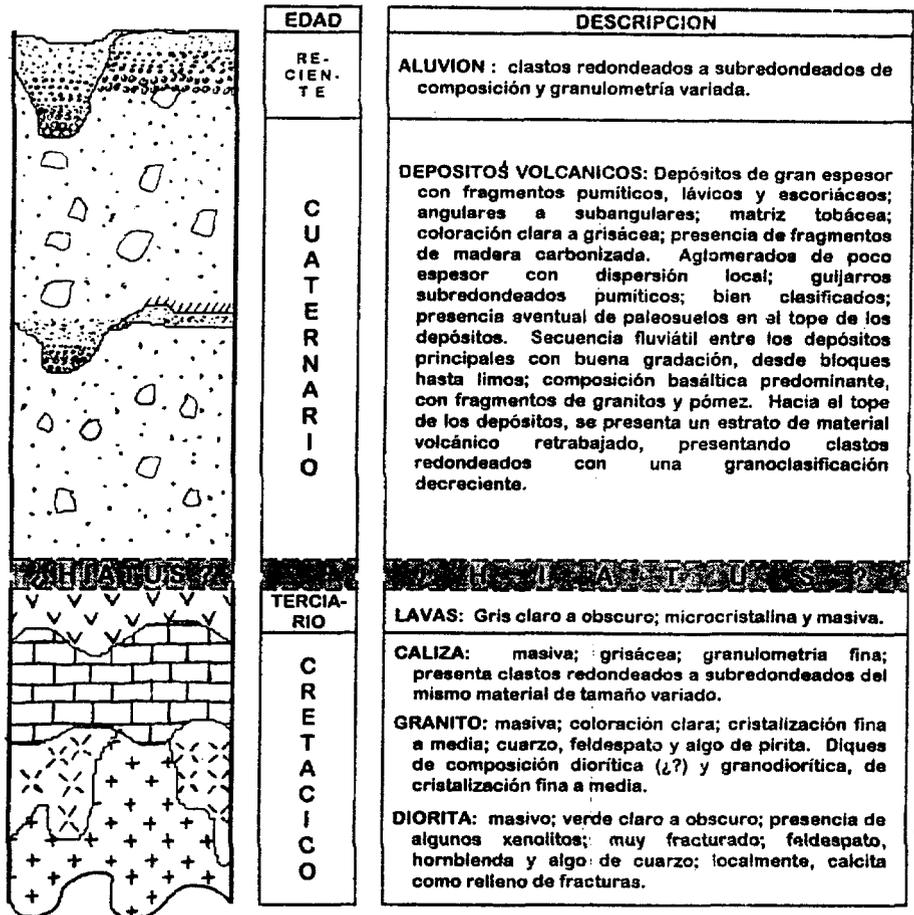
Figura 5.1. Columna Litoestratigráfica general del área de estudio (Chinautla, Guatemala).

La litología local es variada: intrusivos, calizas, lavas, depósitos piroclásticos y aluviones recientes, de los cuales los que abarcan mayor extensión, son los depósitos piroclásticos que cubren las unidades previas. La Columna Litoestratigráfica Local se presenta en la Figura 5.1, mientras que el Mapa Geológico se encuentra en el Apéndice 1.
