## 5.2. Geología Estructural

## 6. LAS REMOCIONES EN MASA

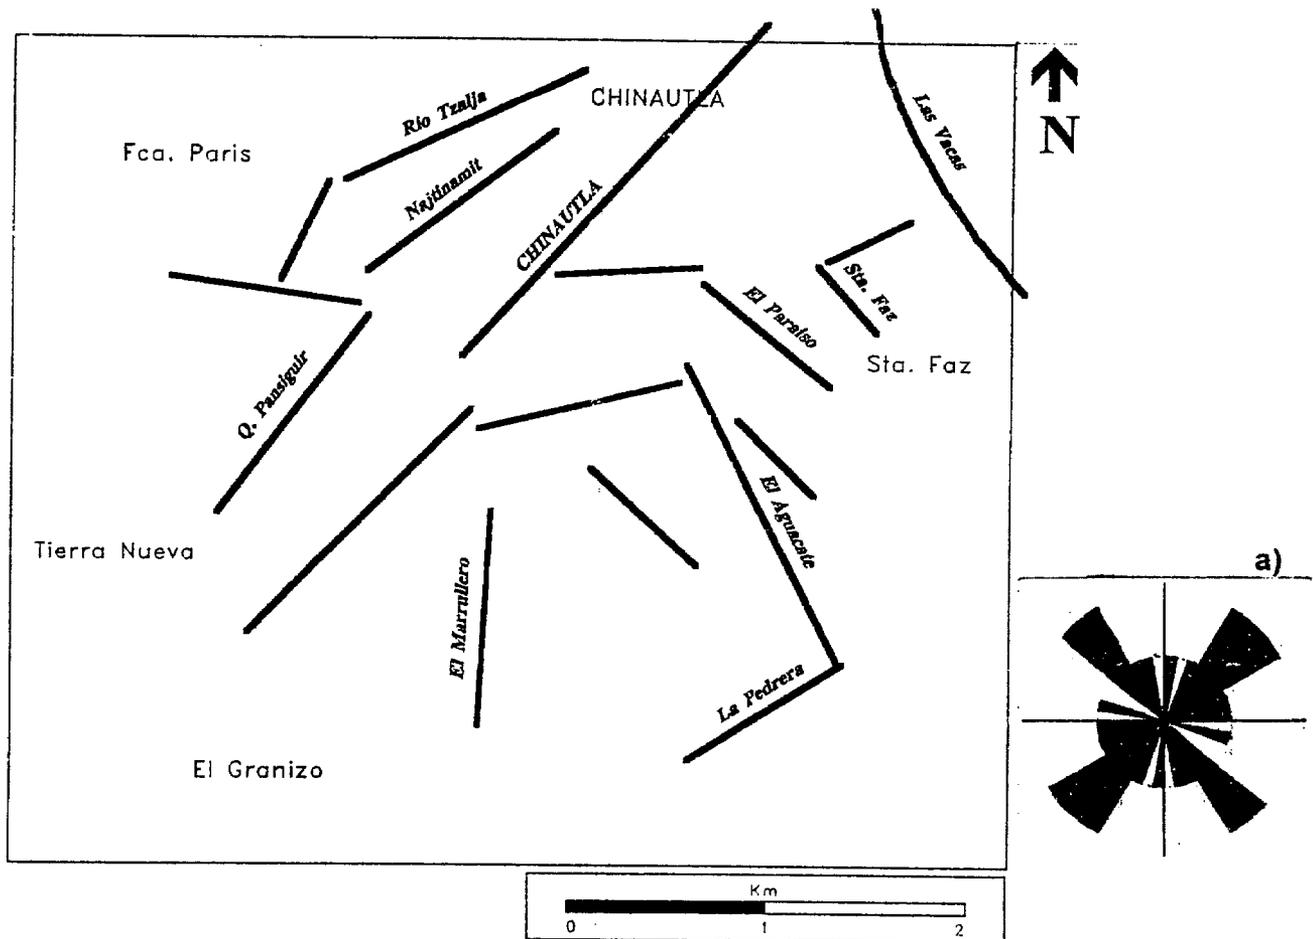
**Figura 5.8.** Principales lineamientos posiblemente estructurales en el área; fotointerpretación a esc.  $\approx 1:11,000$ . a. Diagramación de las lineaciones del área de Chinautla ( $n=18$ )

La geología estructural local, está influenciada por el comportamiento de las Zonas de Fallas de Mixco y de Pinula (al oeste y este del graben de Guatemala, respectivamente); las cuales se extienden hasta los alrededores de Chinautla (Figura 3.5). Con la fotointerpretación se definió un patrón estructural de tipo bimodal, con orientaciones predominantes perpendiculares entre sí: al noreste (entre 30 y 60°) y al noroeste (entre 30 y 50°) (Figura 5.8).

Los lineamientos de rumbo noreste, coinciden con el rumbo general de la Zona de Fallas de Mixco, que se extiende al sudoeste del área, mientras que las lineaciones de rumbo noroeste, constituyen la evidencia de un posible fallamiento normal con incidencia regional que podría constituir el límite noreste del graben de Guatemala. El control estructural local ayuda a

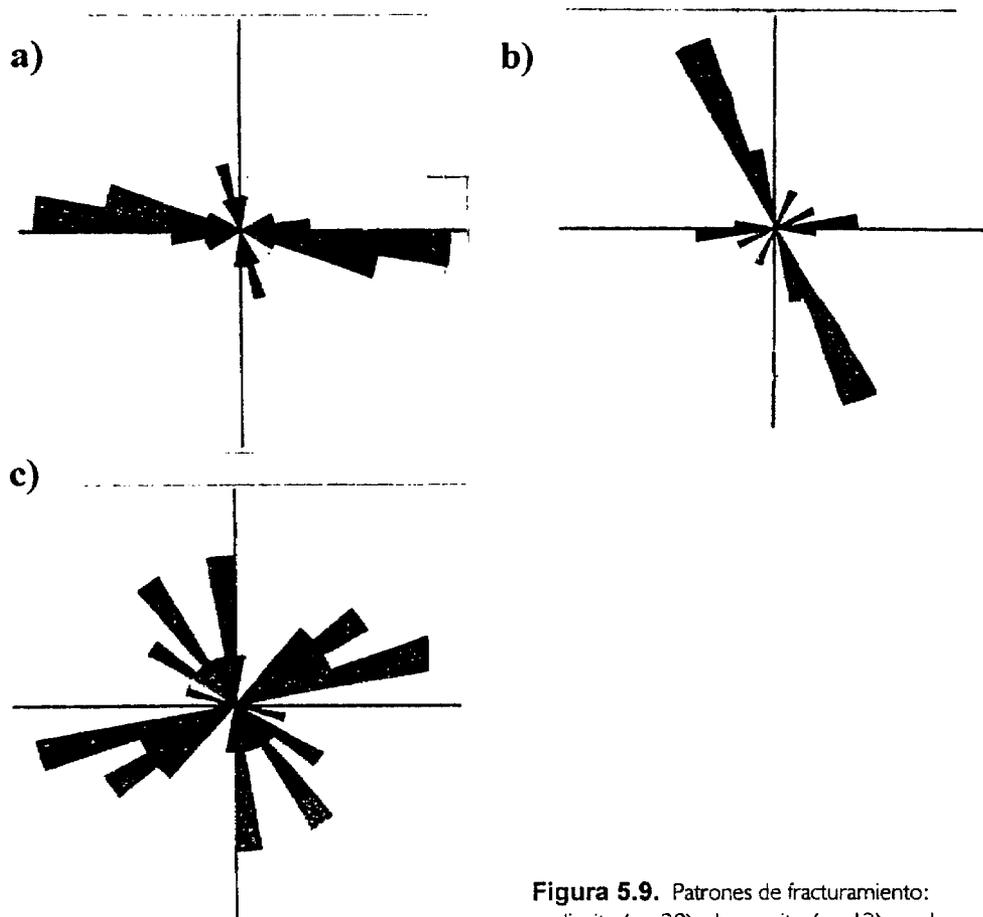
**Figura 5.9.** Patrones de fracturamiento:  
a. diorita (n=20); b. granito (n=12); c. lavas (n=24).

A pesar de que todas las rocas precuaternarias están fracturadas, las que presentaron la suficiente información para análisis, fueron los intrusivos y lavas que afloran al noreste del área (Figura 5.9).

En el caso del intrusivo del Río Las Vacas, el patrón de fracturamiento varía, principalmente entre N 70 W y W, formando un ángulo de aproximadamente 40° con las lineaciones que han sido estimadas para el mismo lugar (entre 30 y 50° NW). En el caso del granito, debido a que los afloramientos locales se encuentran muy intemperizados, se tomaron los datos de

fracturas obtenidas en el Cerro Vivo (al noreste, fuera del área), en donde el patrón de fracturamiento presentó una orientación entre 10 y 30° NE (Figura 5.9), lo cual coincide con la orientación estimada de las lineaciones para dicho lugar.

Las lavas presentan un fracturamiento bimodal, formando dos familias casi perpendiculares entre sí que varían entre 40 y 80° NE y entre cero y 60° NW (Figura 5.9), y que, coinciden con el patrón bimodal de las lineaciones para el área de Chinautla.

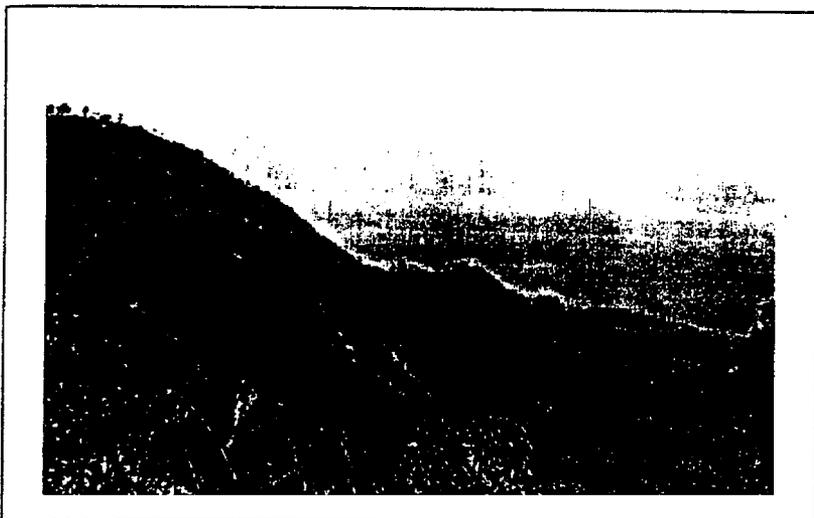
**Figura 5.10.** Vista de la ladera del Cerro Vivo, donde se observa un bloque desplazado por movimiento normal (derecha) con respecto al otro (izquierda) (vista al sudeste de la cuenca del Río Las Vacas)

Por el contrario, la falla del Río Las Vacas tiene un rumbo N20W (aproximado), con un movimiento normal que presenta el bloque caído hacia el SW, como se observa en la ladera del Cerro Vivo (Figura 5.10) y por las estrías encontradas en las márgenes del Río Las Vacas, cerca del Puente de Santa Marta.

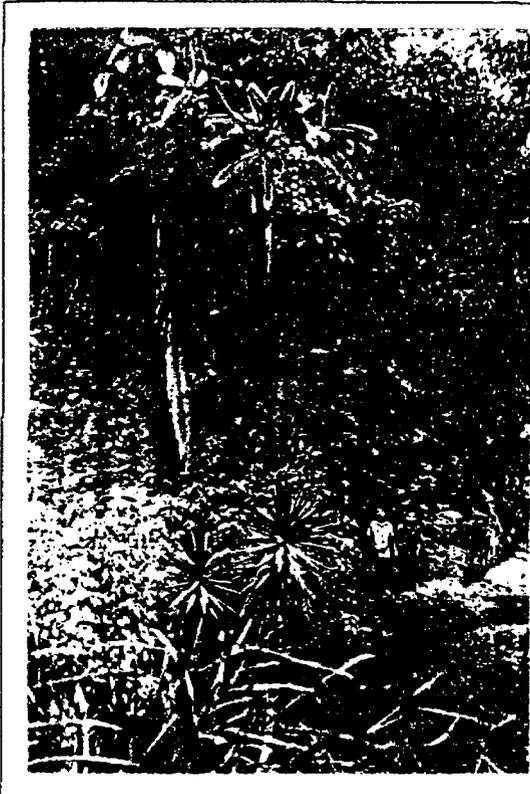
**Figura 5.11.** Fracturamiento en depósitos de remociones de composición tobácea, que ha sido separada por la acción de las raíces presentes en él (carretera de Santa Cruz Chinautla)

A pesar del predominio de la oxidación, existen evidencias de meteorización mecánica debido a varias causas: En el caso de las rocas precuaternarias, el fracturamiento pudo originarse por la descompresión de estas rocas al ascender a la superficie terrestre, o ser producto de la tectónica; en el caso de los materiales volcánicos cuaternarios, la meteorización es generalmente mecánica, producto principalmente de esfuerzos tensionales, los que facilitan la formación de fracturas, algunas de las cuales son utilizadas por las raíces de árboles para penetrar en las rocas, ayudando a la separación de bloques que pueden ser removidos más fácilmente (Figura 5.11).

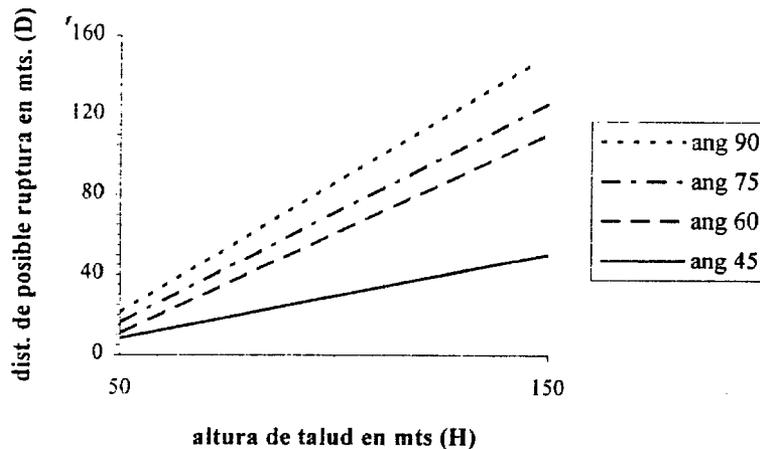
**FIGURA 5.12.** Gráfica de distancias de posible ruptura para taludes de diversas pendientes y alturas (Adaptado de KOOSE, F.A. , 1978).

obteniéndose como producto una serie de gráficas, las cuales se resumen en la **Figura 5.12** y que relacionan laderas con pendientes y alturas diversas, con la distancia a la cual se podría generar una posible ruptura del terreno en distintos casos.

En esta gráfica se observa que en lugares donde las laderas presentan condiciones extremas de altura y ángulo (altura de 150 metros y cortes verticales), la distancia a la cual se podría generar el rompimiento del terreno, es de aproximadamente 160 metros de distancia con respecto al borde del corte. Por el contrario, conforme disminuye la altura y el ángulo del talud, la distancia del posible rompimiento, tiende a disminuir.

Haciendo uso de la **Figura 5.12**, se puede estimar que para el caso de Chinautla, las condiciones son muy adversas, principalmente si se toma la predominancia de los suelos de origen volcánico en la zona, además de observar que la mayoría de los cañones que se encuentran en el área, presentan pendientes  $> 45^\circ$  y alturas de al menos 20 metros, aunque predominan las alturas de más de 50 metros. Hay que tomar en cuenta que debido a estas circunstancias, no sería apropiado construir a distancias de menos de 40 metros del borde del cañón (siempre y cuando la ladera tenga un ángulo máximo de  $45^\circ$  y una altura de un máximo de 150 metros).

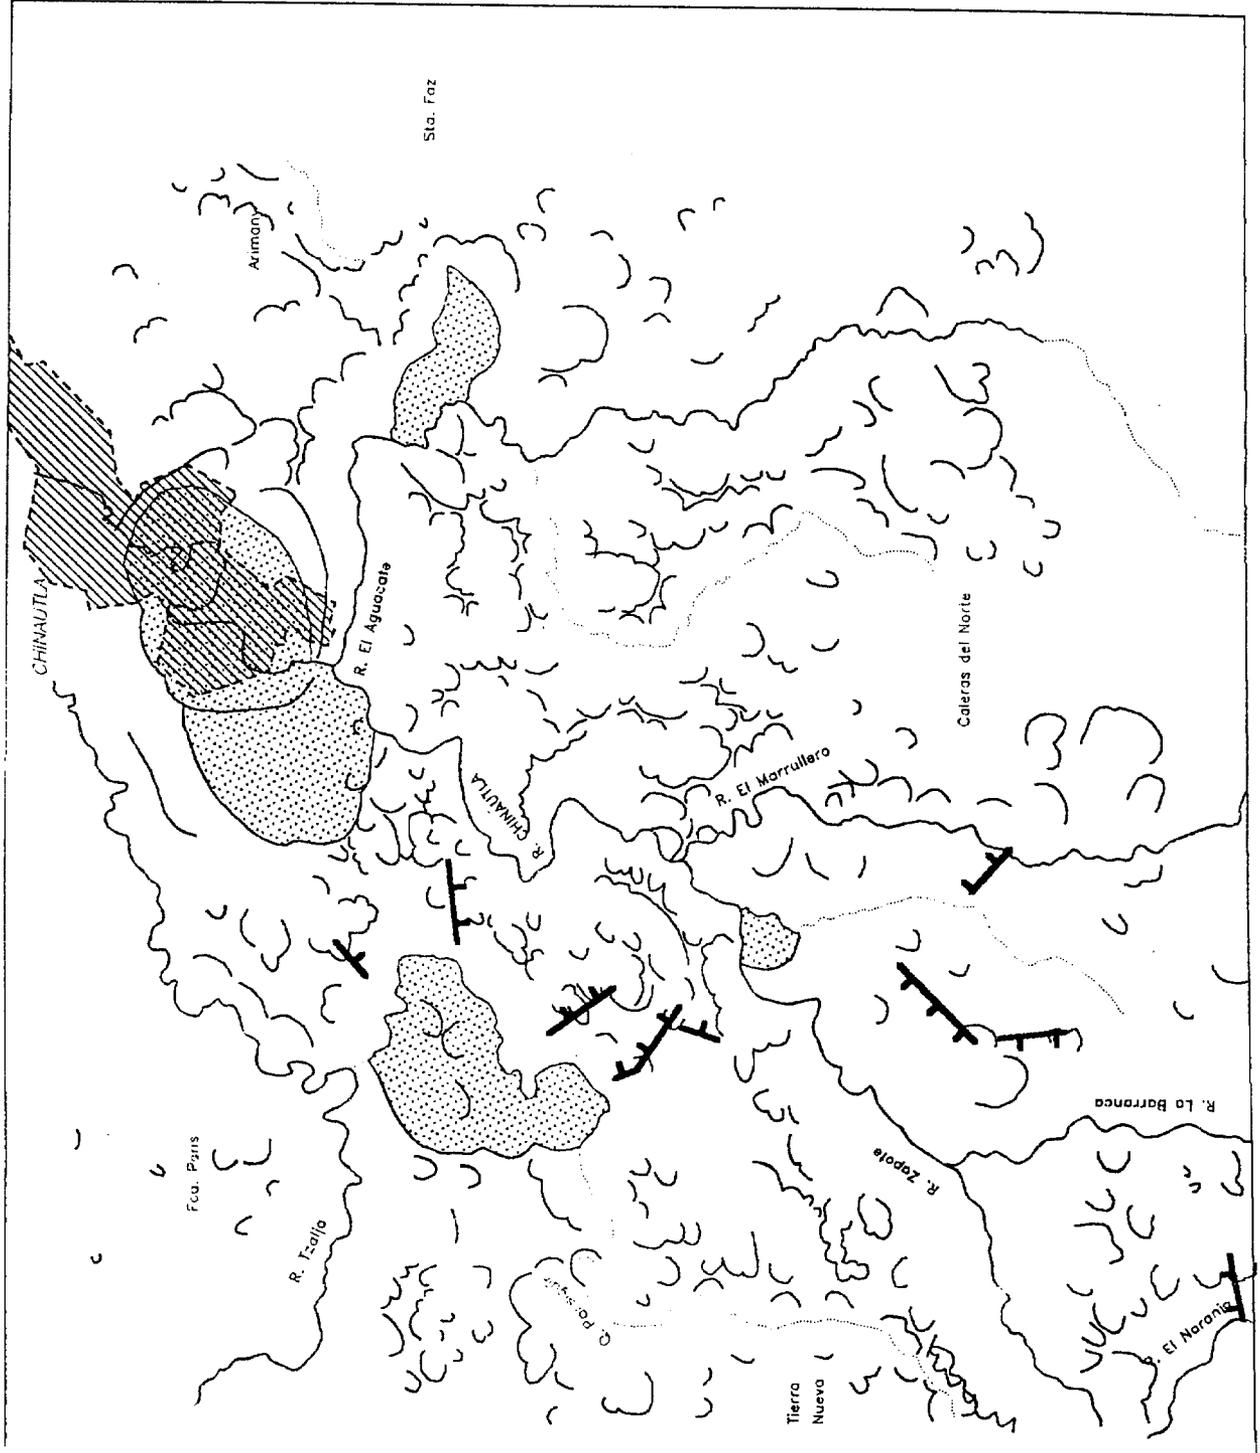
Figura 6.1.

# Cicatrices y Depositos de anteriores remociones en el area (Chinautla)

En el área son comunes los escarpes de forma cóncava, que son evidencia de la presencia de cicatrices de remociones antiguas, las cuales en ocasiones han llegado a involucrar el movimiento de grandes volúmenes de material (**Figura 6.1**). Los escarpes cóncavos se observan preferentemente en las partes altas de las laderas, y ocasionalmente en las partes bajas de los cañones y valles, regularmente cortando depósitos de anteriores remociones. Debido a la intensa actividad erosiva en la zona, la mayoría de las cicatrices no se observan claramente, pero con ayuda de fotointerpretación se pueden definir claramente los rasgos de anteriores escarpes de remociones en masa.

Como producto de las remociones, se han formado depósitos coluviales, los cuales llegan a ser muy voluminosos y que en la actualidad se observan en la base de las cicatrices. Estos depósitos están compuestos por materiales muy diversos, los cuales han perdido sus propiedades geomecánicas originales.

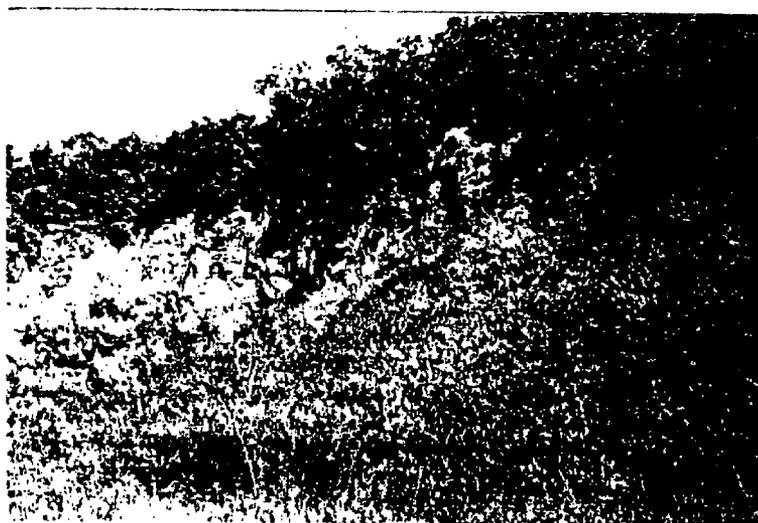
**Figura 6.3.** Ejemplo de depósito coluvial producto de la remoción de calizas. Frente de explotación abandonado al sur del área.

que las remociones se han generado principalmente en los depósitos cuaternarios, aunque localmente existen evidencias de remociones en los intrusivos y lavas, así como en las calizas al sur del área (Figura 6.3).

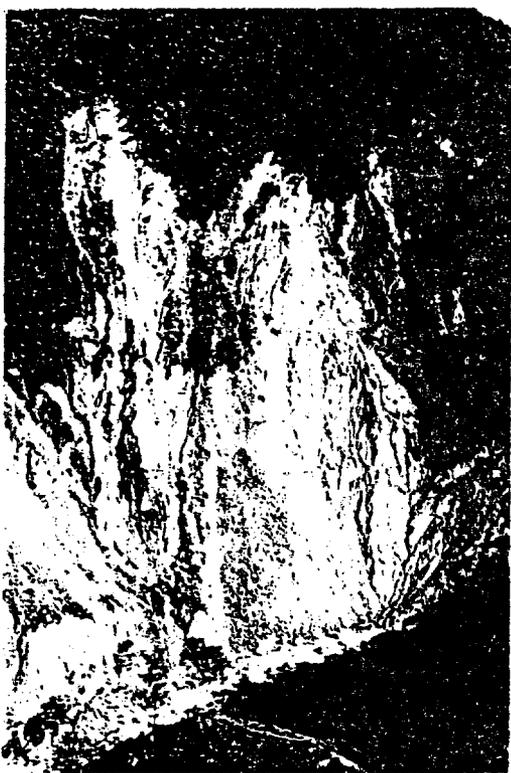
**Figura 6.6.** Deslizamiento superficial en intrusivo (escarpe  $\approx 50$  mts). Ladera oriental del Río Las Vacas.

abruptas (pendientes  $> 40^\circ$ ) y pueden llegar a ocupar gran extensión areal (Figura 6.6).

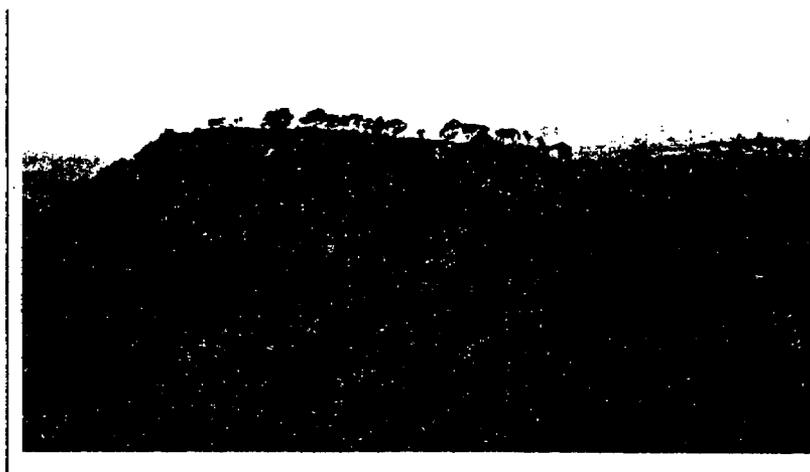
**Figura 6.7.** Cañón angosto formado en una "grieta de cabeza" muy erosionada. Vista al sur del Cerro Partido.

En los casos observados, el escarpe principal originalmente fue vertical o subvertida, aunque en los deslizamientos más antiguos, los escarpes han sido erosionados con el tiempo. En los grandes deslizamientos, parece ser que se presentan las llamadas "grietas de cabeza", que debido a la erosión a la cual se encuentran expuestas, constituyen actualmente profundos y angostos cañones, los que están alineados con los escarpes principales fuertemente erosionados (Figura 6.7).

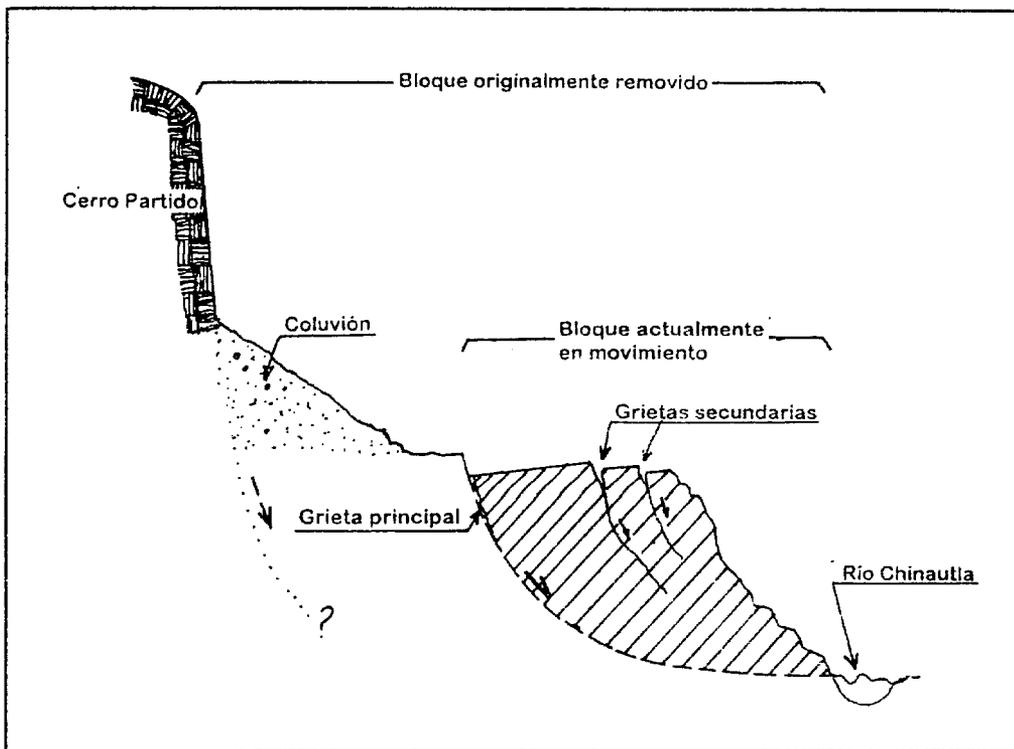
**Figura 6.11.** Diagrama del bloque de terreno del Cantón Amatitancito (Sta. Cruz Chinautla) que en la actualidad se desliza lentamente.

en la escuela local, donde se observa un salto en el terreno que separa los edificios del patio de juego (Figura 6.11).

A pesar de que no existen datos para estimar la velocidad del movimiento del deslizamiento Amatitlancito, el movimiento no es continuo, como lo demuestra lo erosionado que se encuentra el salto existente en la escuela y que ha destruido los cortes verticales originales. Tomando en cuenta lo anterior, el movimiento posiblemente es estacional, ya que coincide con la estación de lluvias, durante la cual las precipitaciones pluviales permiten con facilidad la saturación del terreno, aumentando el peso sobre el mismo, además porque durante la misma época, aumenta el caudal del río así como la fuerza erosiva de la corriente, lo cual incide enormemente en la remoción de la base del bloque en movimiento y en la erosión de las laderas que forman el bloque.

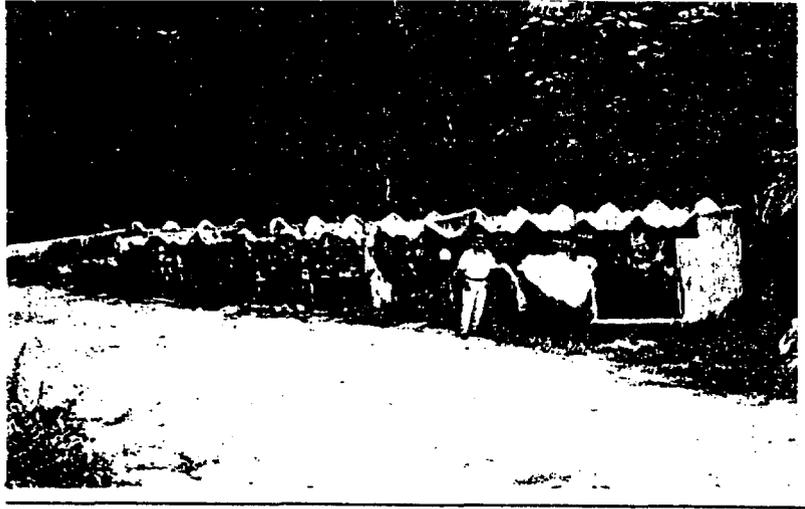
**Figura 6.12.** Estado actual del edificio del Juzgado en Santa Cruz Chinautla, donde la licuefacción permitió el hundimiento casi total del edificio.

Las condiciones de los materiales que forman el depósito de Santa Cruz Chinautla (poca cohesión y compactación), han dado lugar a la presentación de al menos dos casos de licuefacción: La antigua iglesia de Santa Cruz Chinautla y el antiguo edificio del juzgado municipal, siendo este último el más impresionante.

El antiguo edificio del juzgado (ubicado al oriente de la plaza del poblado), fue construido en la convergencia de varias cárcavas que descienden de las partes altas del lugar, las cuales seguramente transportan gran cantidad de sedimentos que forman la base sobre la que se construyó el edificio y por lo tanto, las aguas subterráneas han de ser muy someras, debido al aporte de aguas proveniente de las cárcavas, formando un terreno muy susceptible al aumento de presión, facilitando la generación de licuefacciones (Figura 6.12). Debido a que la información obtenida entre los pobladores es muy confusa, no se pudo precisar cuando sucedió el hundimiento de este edificio, pero al parecer, el fenómeno fue posterior al Terremoto de 1976.

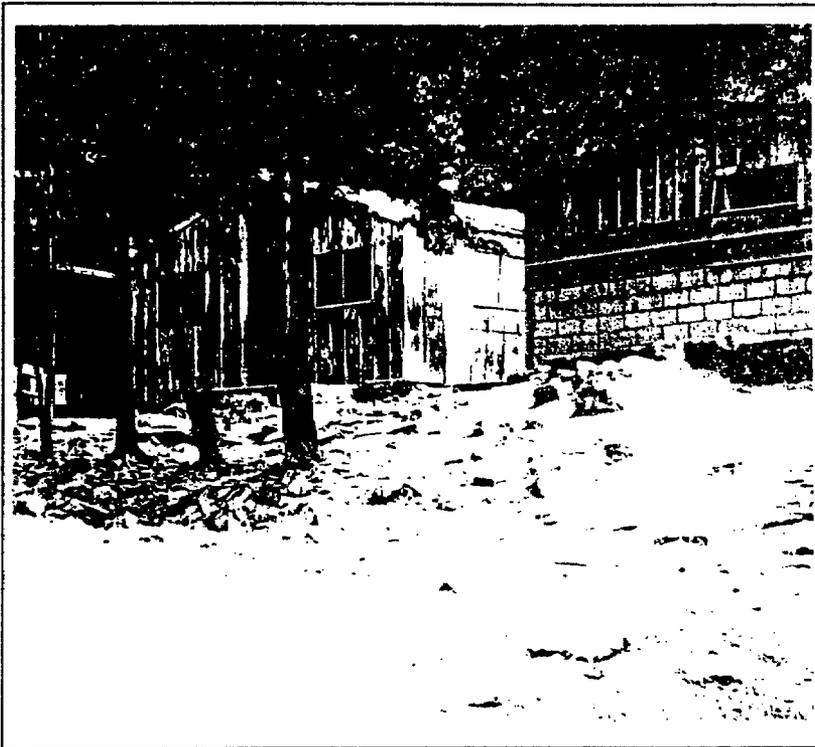
**Figura 6.13.** Vista del patio de la escuela de Santa Cruz Crinautla, donde se observa el salto del terreno, el cual, en la actualidad alcanza una diferencia de nivel de casi 3 metros.

La mayoría de remociones producidas en el área han generado cambios, el más importante de todos podría ser la pérdida de áreas planas como producto del retroceso de las cabeceras de cañones, el apareamiento consiguiente de laderas muy abruptas o verticales y el fracturamiento del terreno, generando ocasionalmente saltos topográficos de tamaño

significativo (Figura 6.13). En general, las remociones no solamente transportan los materiales, sino que llegan a arrastrar obras de infraestructura que hayan sido construidas cerca de las orillas de las laderas en movimiento.

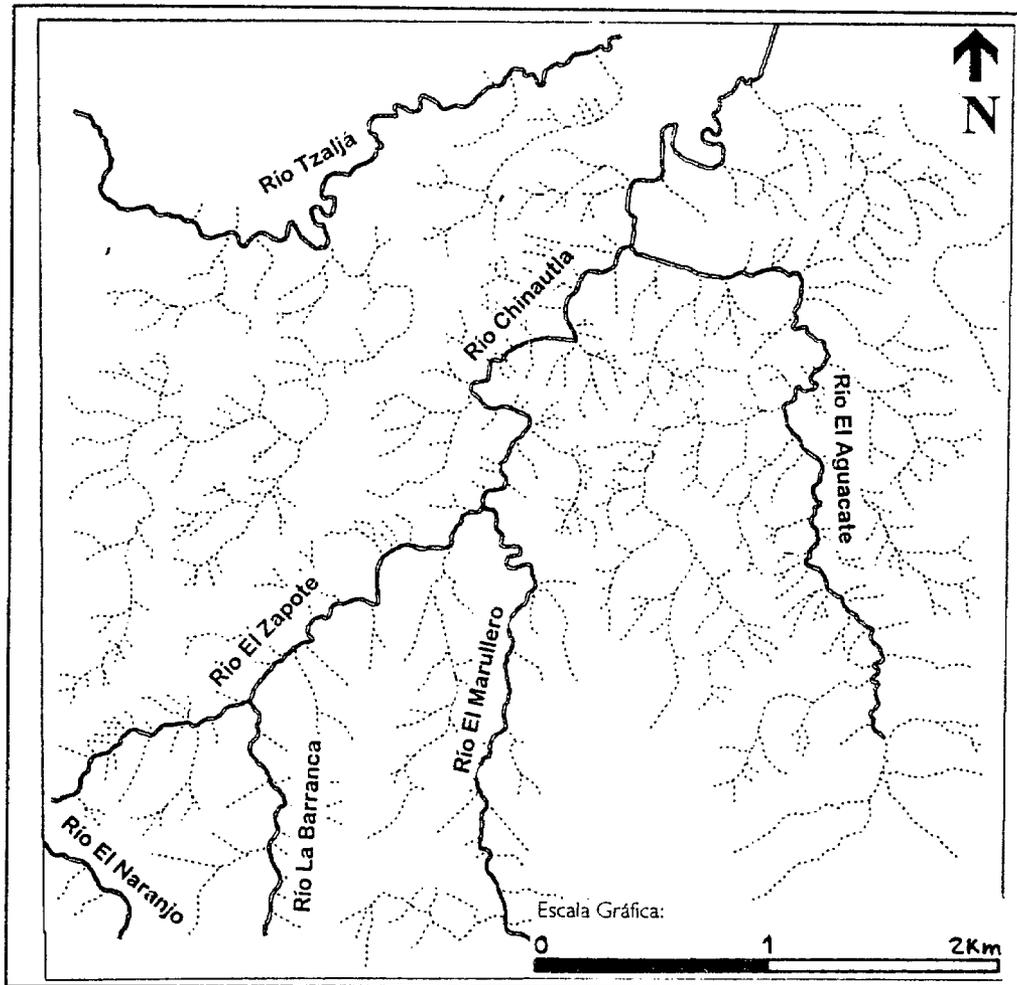
**Figura 7.1.**

Mapa de la hidrología del área de estudio (Chinautla, Guatemala). Foto-interpretación a esc.  $\approx 1:11,000$ .

definir el cauce de los ríos Tzajá y Chinautla y de la Quebrada Pansigüir (que corren paralelos al NE), y que seguramente están influenciados por la Zona de Fallas de Mixco (Figura 7.1).
