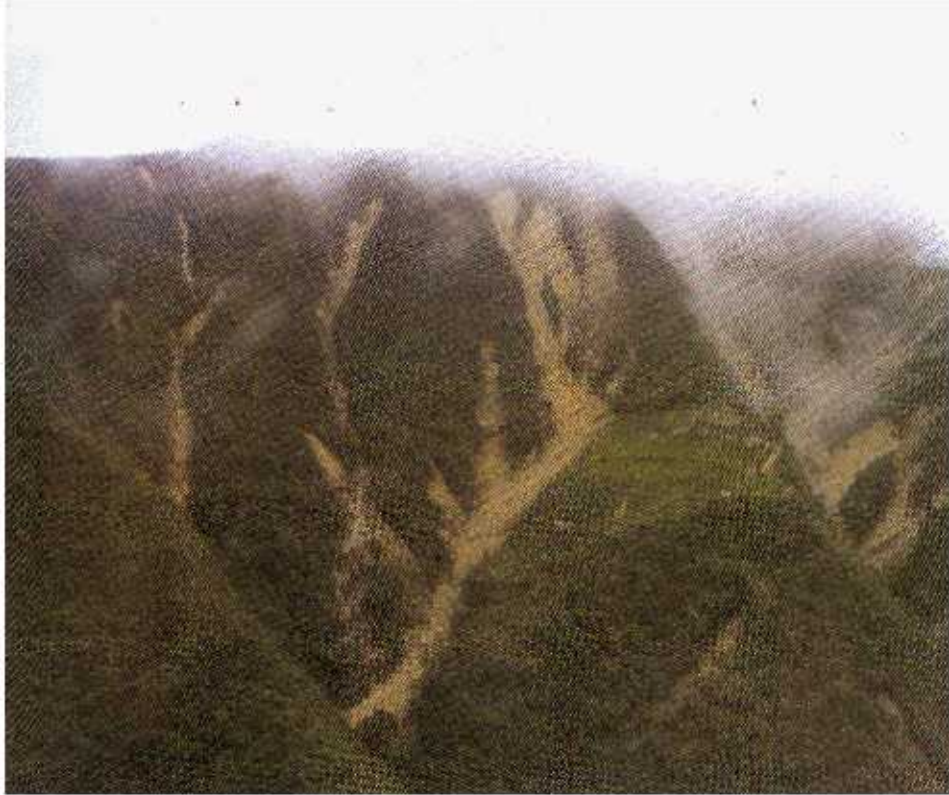
Foto 5.1  
Flujos de detritos y bloques ciclópeos en forma de avalancha

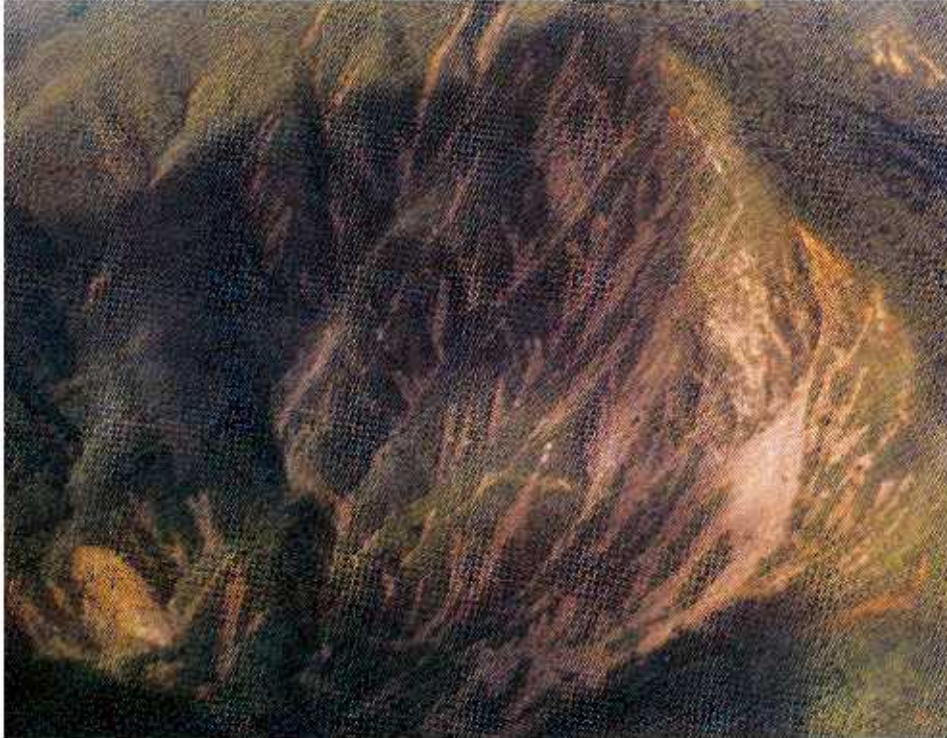
Foto 5.2  
Lavado intenso superficial y profundo (lavas "torrenciales" de laderas)

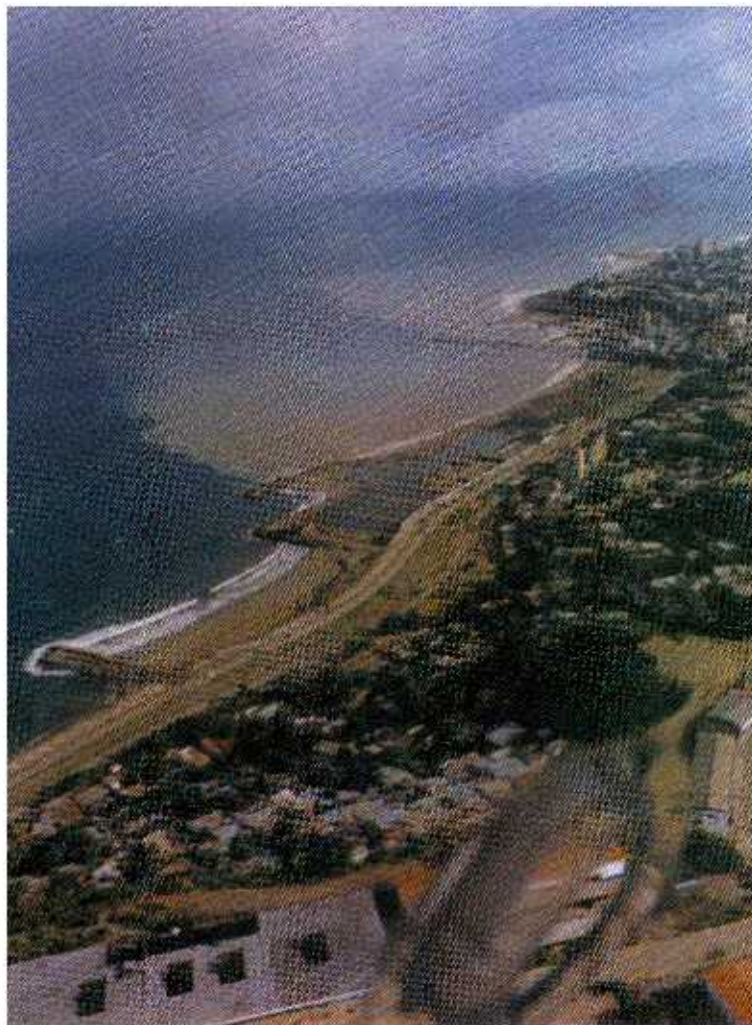
Foto 5.3  
Nueva línea de la costa debido a los aportes coluvios-aluvionales de ríos y quebradas (ver Mapa geológico, Figura 5.1)

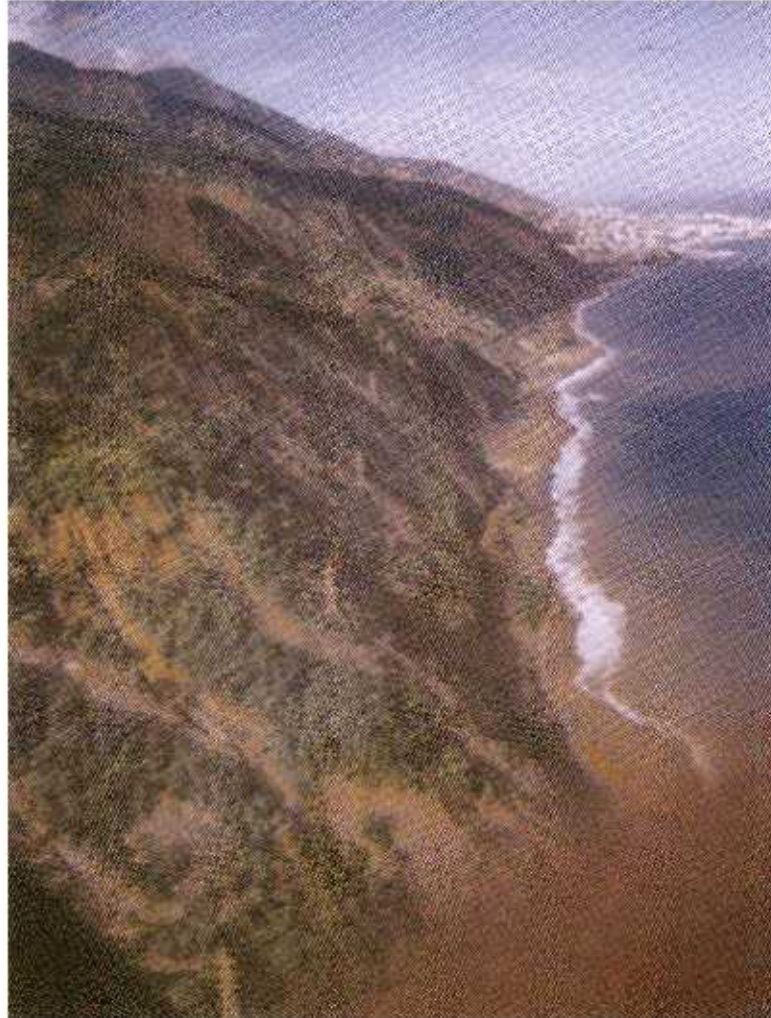
Foto 5.4  
Nueva línea de la costa debido a los aportes coluvios-aluvionales de ríos y quebradas (ver Mapa geológico, Figura 5.1)

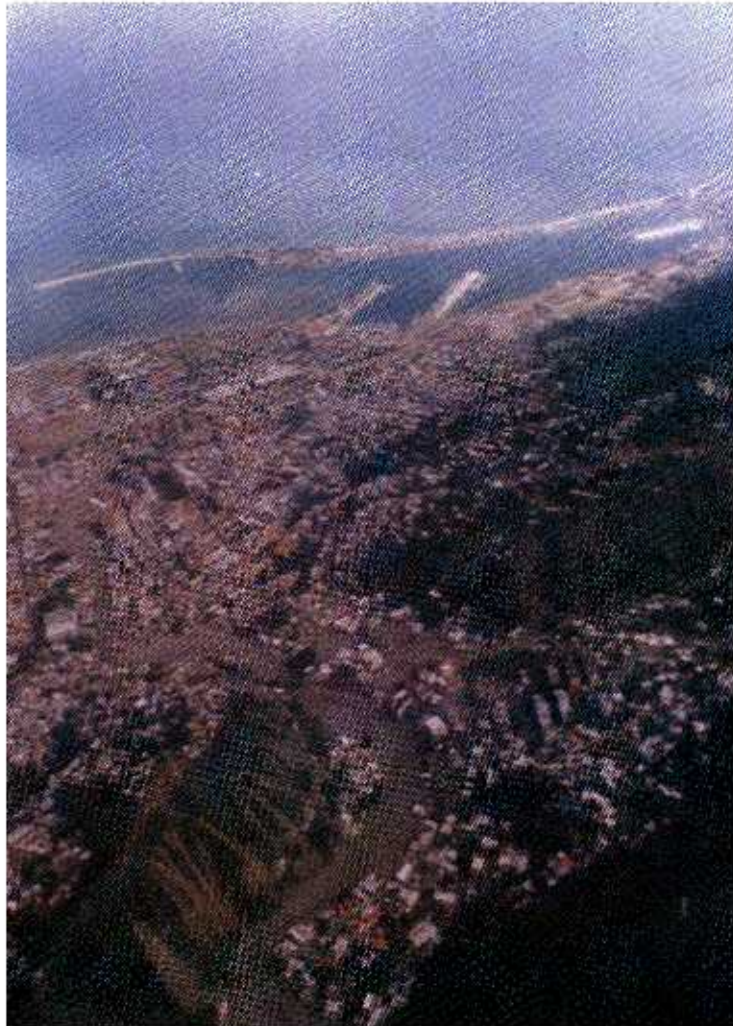
Foto 5.7  
Alta densidad poblacional en cauces de quebrada

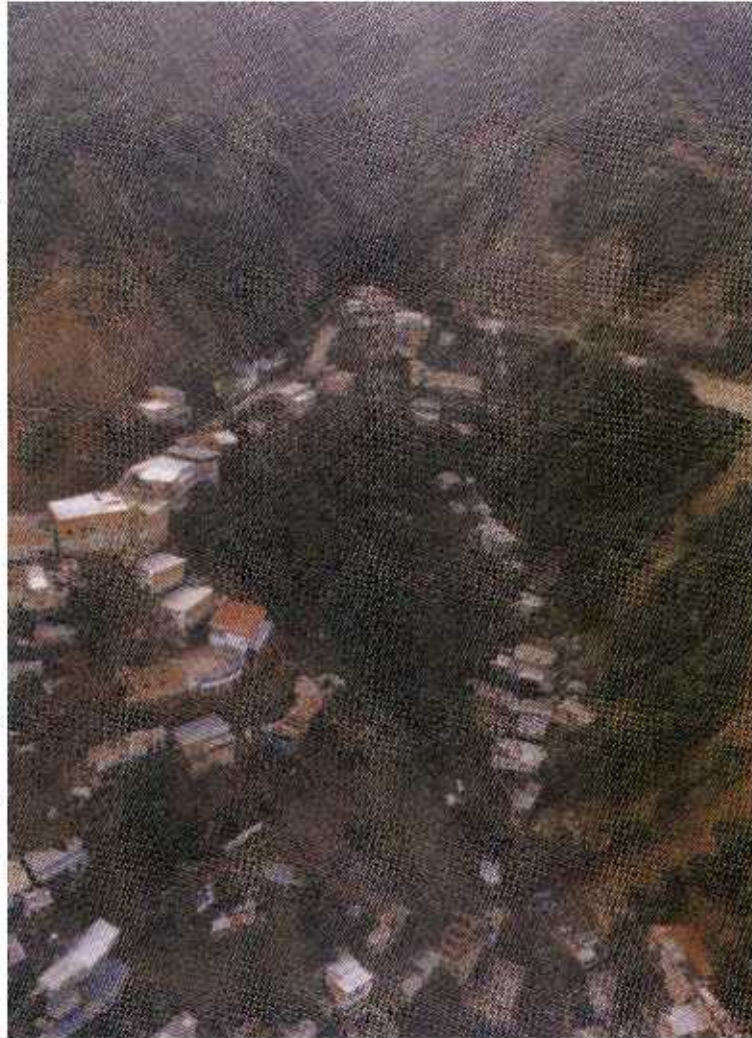
Foto 5.8  
Viviendas informales ubicadas en zona altamente riesgosa
