## FICHA DE PRESENTACIÓN DE RESULTADOS

1. CODIGO 4.5.1

Nombre Zona "La Bocana", Cantón San Antonio

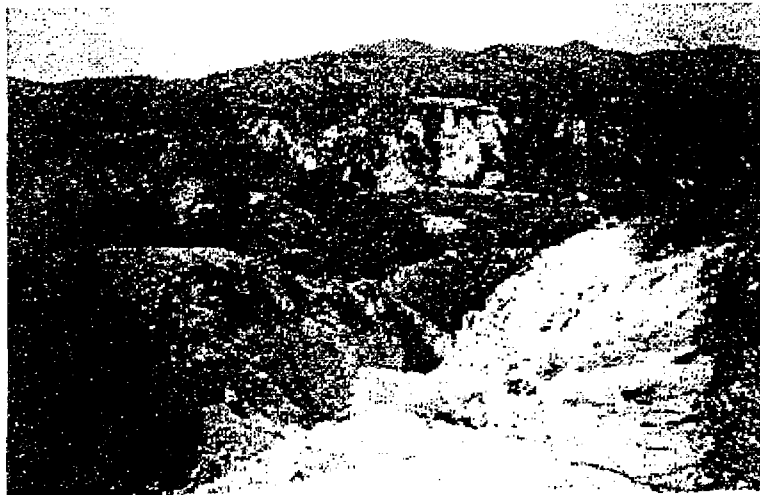
**FOTO N° 4.5.1.2 EXTENSA ZONA DE DAÑOS EN QUEBRADAS DEL CANTON SAN ANTONIO Y LADERAS ADYACENTES AL RIO DESAGÚE**
