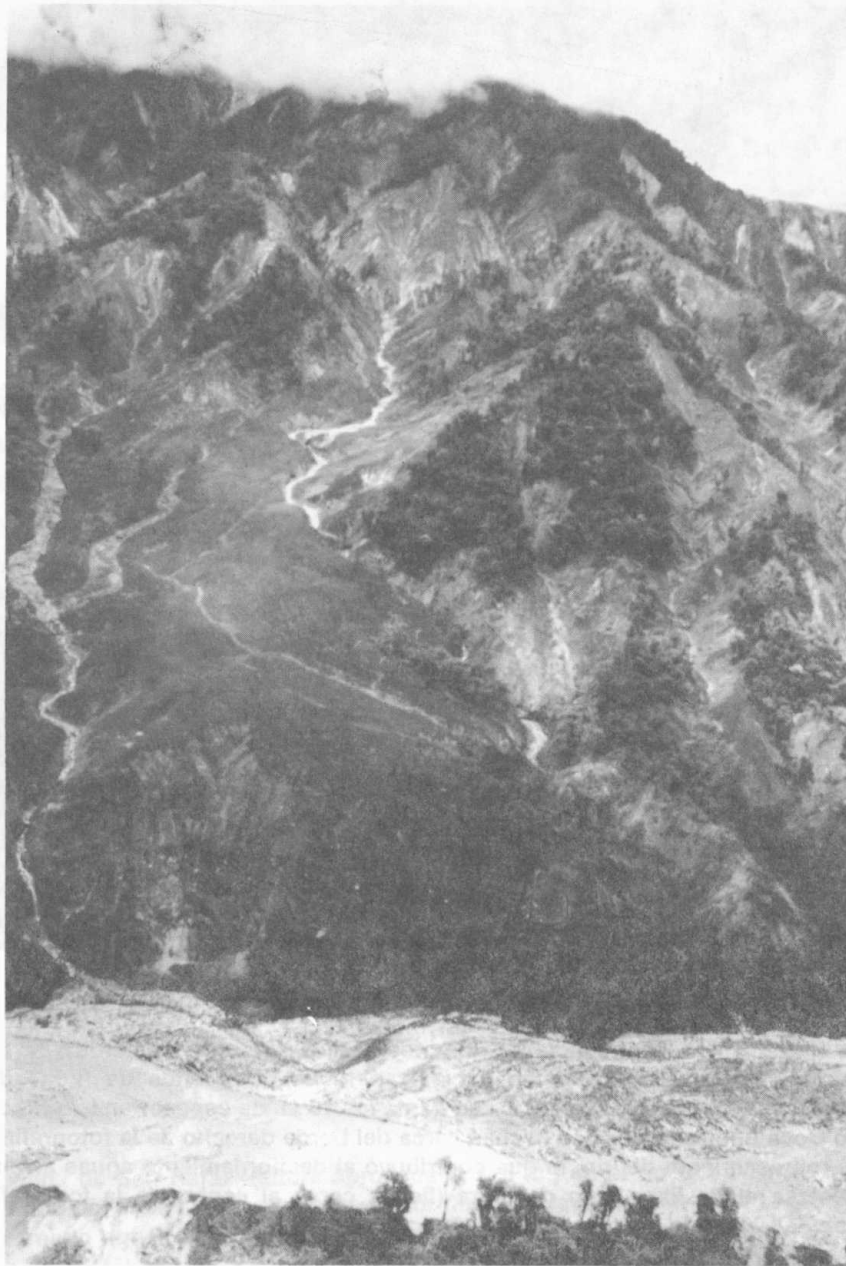
FIGURA 1.7 Pared NE del valle del río Malo, mostrando denudación extrema de sus pendientes debido a deslizamientos, avalanchas y flujos causados por los terremotos del 5 de Marzo de 1987.

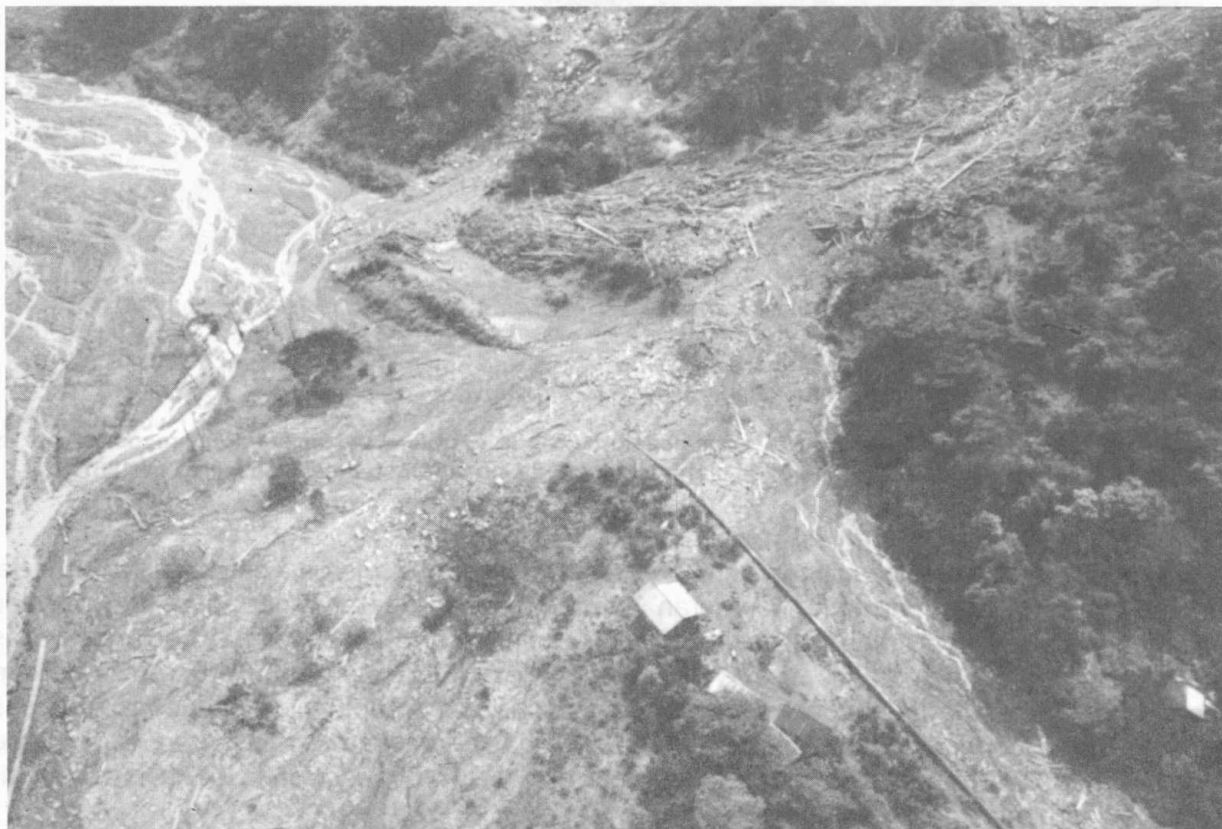
FIGURA 1.8 Vista aérea de la destrucción del oleoducto trans-ecuadoriano y la carretera adyacente por un flujo de escombros descargado por un tributario menor del río Coca. La localidad es cercana a la boca del río Reventador.

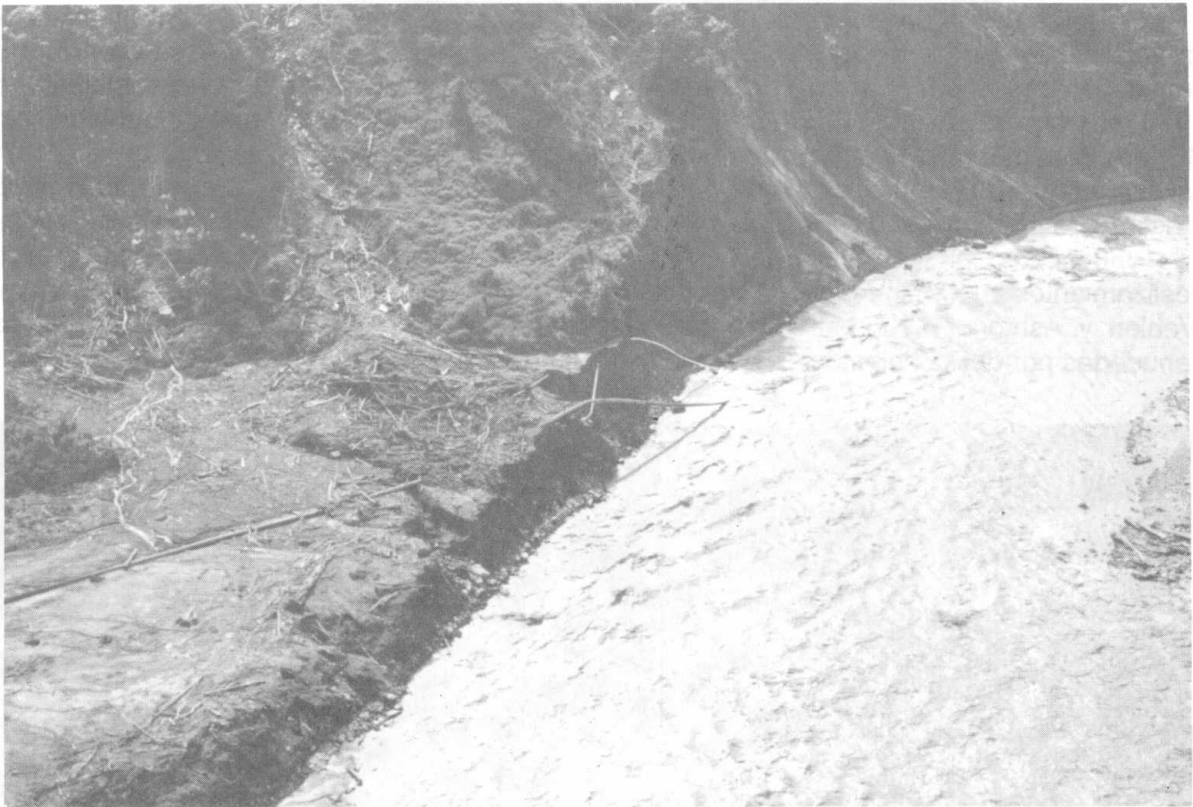
FIGURA 1.9 Destrucción del oleoducto trans-ecuatoriano y la carretera por la erosión provocada por el aluvión en la margen izquierda del río Coca como resultado de los terremotos del 5 de Marzo de 1987.

Dado el tamaño de la catástrofe de los deslizamientos en masa en el área de El Reventador, el daño causado por el impacto directo de los profundos derrumbes o slumps fue secundario con respecto a aquel provocado por pequeños derrumbes, avalanchas, flujos de lodo e inundaciones. Aunque los deslizamientos individuales provocaron daños en el oleoducto trans-ecuatoriano (Figura 1.8), caminos y estructuras, la mayor destrucción a la propiedad fue ocasionada por oleaje asociado con las inundaciones en los ríos principales (Figura 1.9).

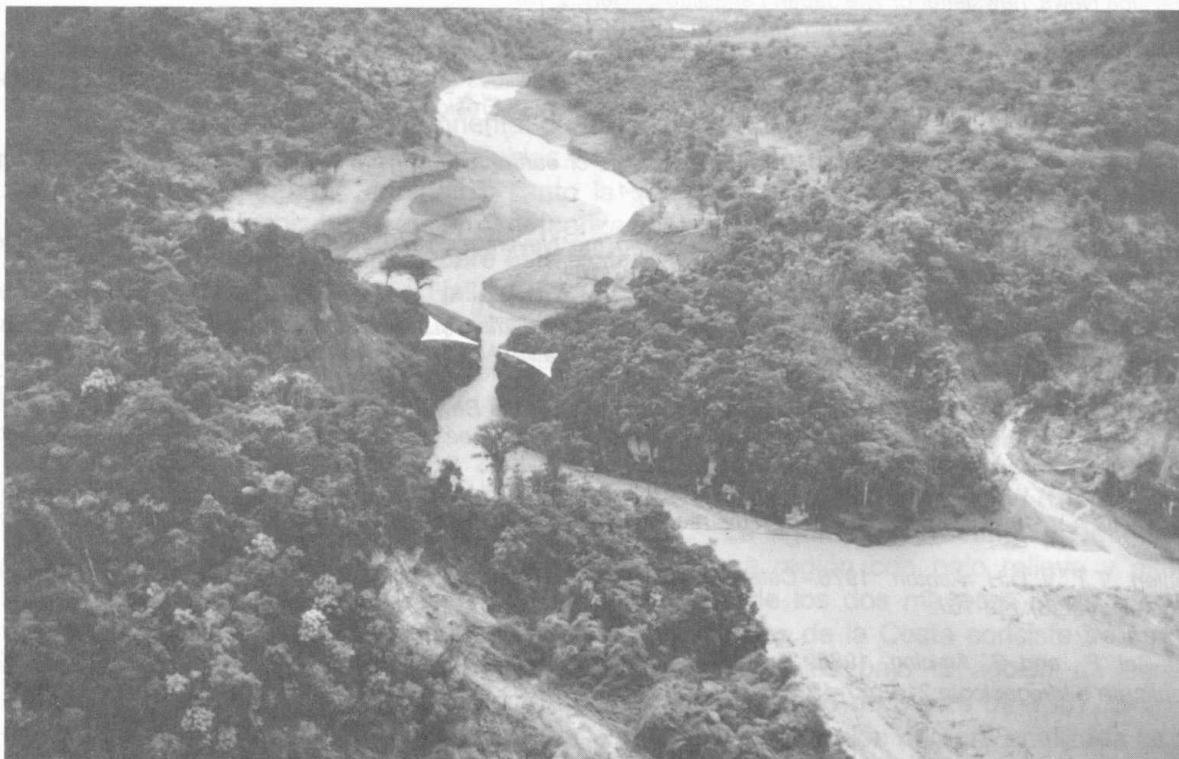
FIGURA 1.10 Vista aguas arriba del río Salado, mostrando la ubicación de una garganta de roca dura (flechas blancas) que provocó un represamiento temporal del río. Nótese el borde de erosión en la cobertura selvática a lo largo de la pared inferior del valle aguas arriba de la garganta del río. Este borde indica la posición de la orilla que fue formada por el represamiento del río a un nivel de 10-15 m. sobre el nivel normal del río.

Debido a precipitaciones anteriores, los ríos estuvieron cerca al nivel del desbordamiento antes de que ocurrieran los terremotos; de tal modo que los grandes volúmenes de escombros de los deslizamientos en masa que descendieron hacia los valles sobrepasaron grandemente los niveles de los ríos (Nieto y Schuster, 1988). Es probable que las olas más altas de la inundación fueran provocadas por la ruptura de pequeñas represas temporales en los tributarios acarreado grandes cargas de sedimentos, por grandes flujos de lodo bajando directamente de las paredes del valle, o por obstrucciones de escombros en angostas gargantas de los ríos (Figura 1.10).
