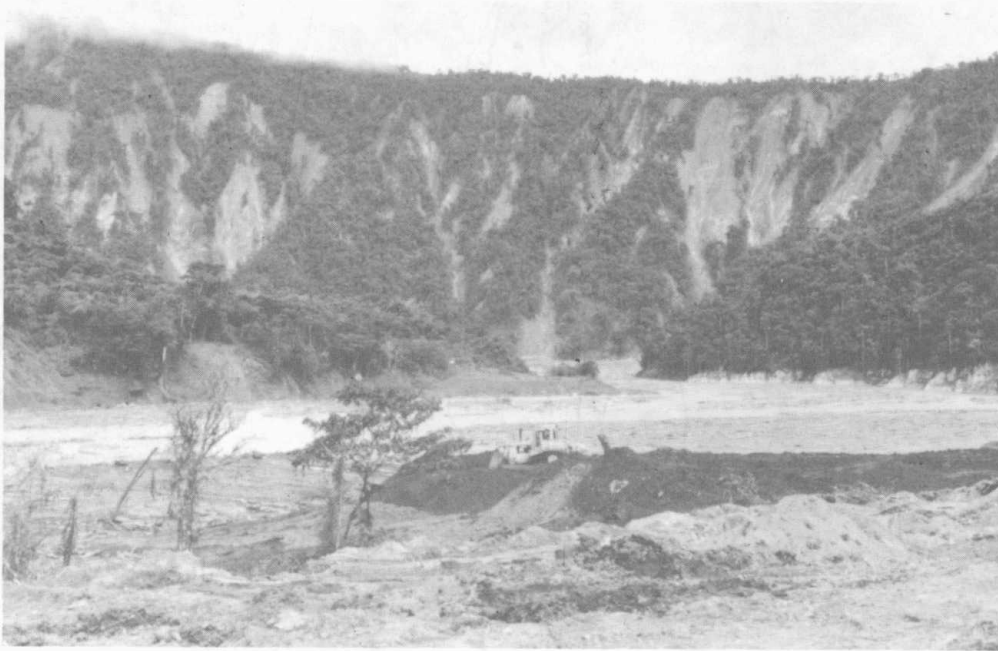
FIGURA 5.9 B Vista de Abril de 1987 de las paredes del mismo valle mostrando la gran denudación debido a los deslizamientos del 5 de Marzo.

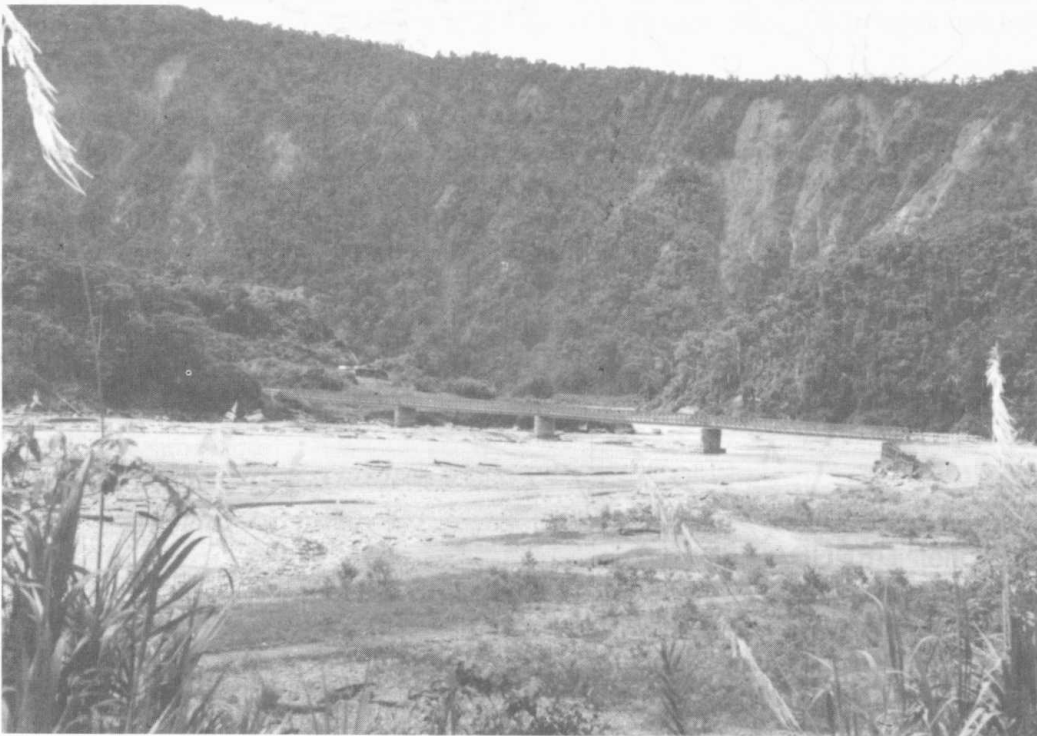
FIGURA 5.9 C Vista en Junio de 1990 de las mismas paredes del valle mostrando un recubrimiento parcial de la vegetación en las cicatrices de los deslizamientos de 1987. Nótese el puente reconstruido de la carretera trans-ecuatorial cruzando el río Salado.

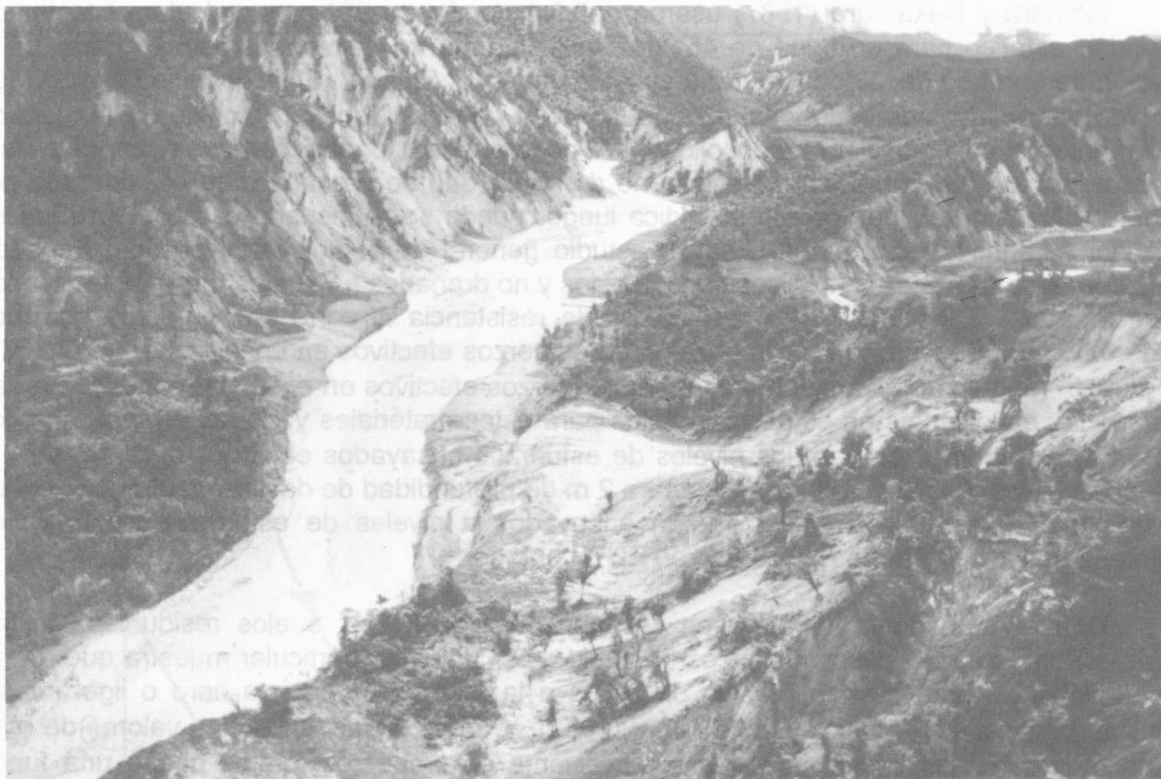
FIGURA 5.11 Vista aguas arriba del río Salado mostrando los remanentes (al frente, al centro) de los flujos de escombros que ingresaron al río desde la pared del valle derecho (NE). Es probable que este flujo de escombros represó brevemente el río en este punto.

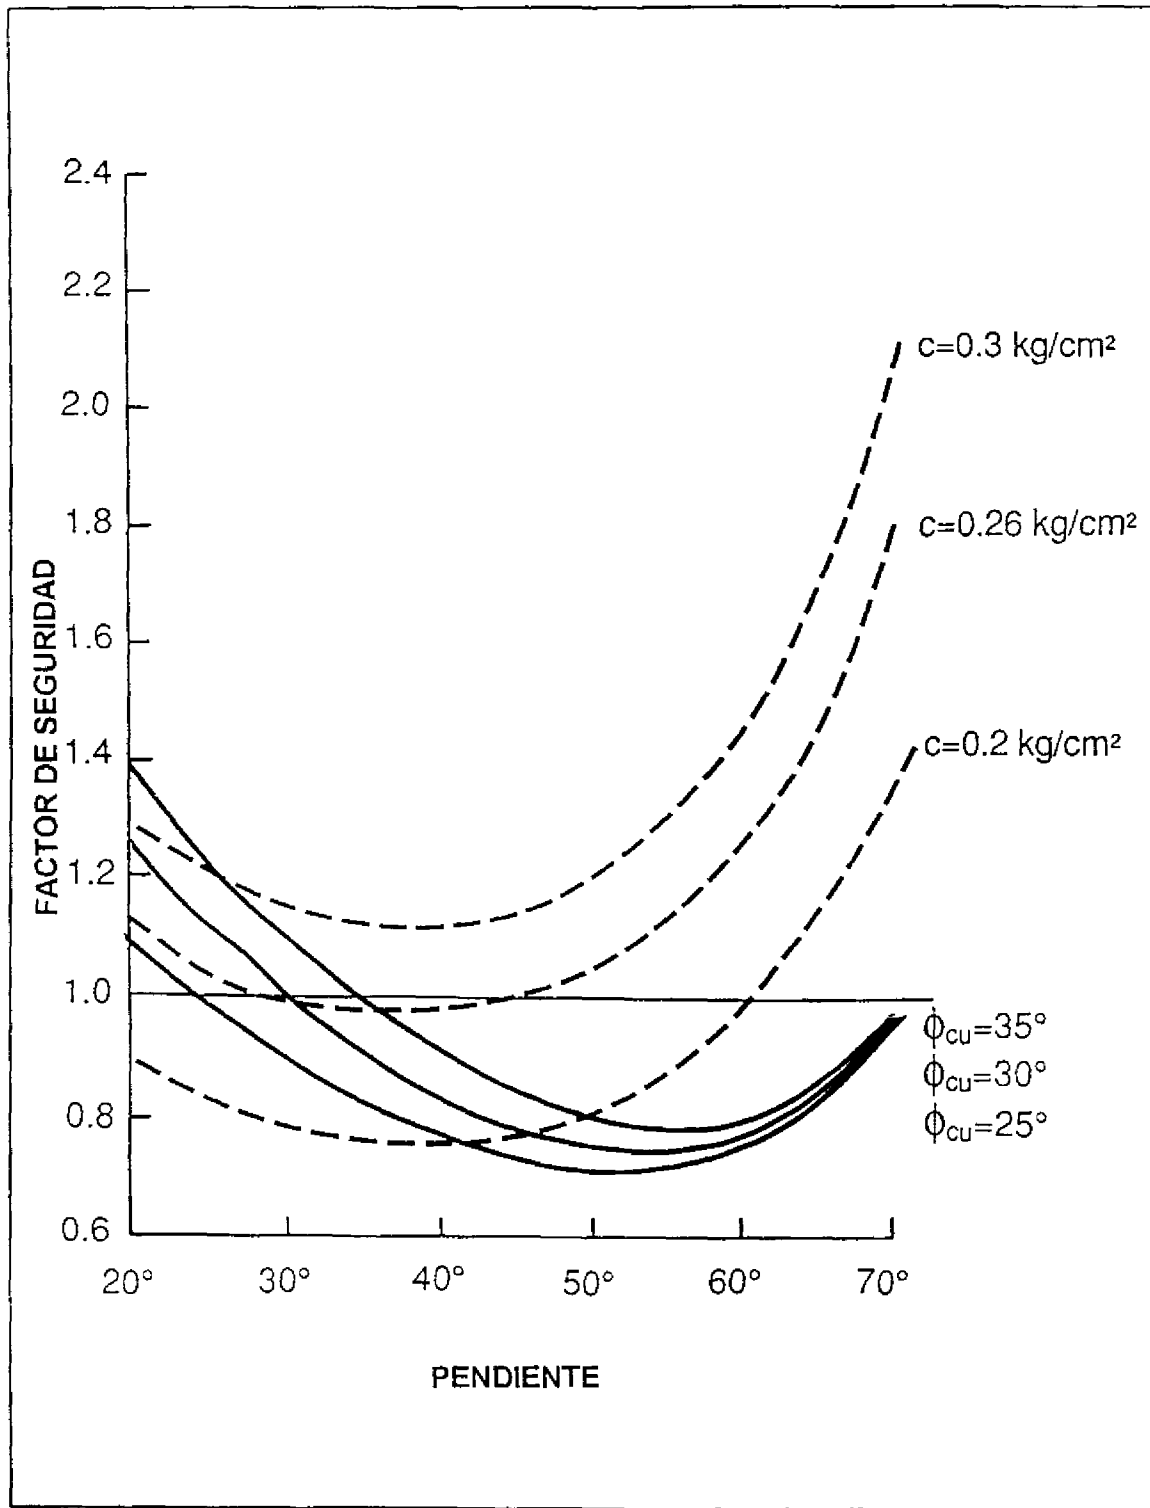
FIGURA 5.14 Dibujo comparativo mostrando la influencia de la variación en ϕ_{cu} y c sobre el factor de seguridad para $k = 0.35$.

Además, asumiendo variaciones naturales en los parámetros de resistencia, φ_{cu} bajo y c alto no explican las observaciones de campo. La Figura 5.14 es un dibujo comparativo en que el FS (factor de seguridad) fue calculado para $k=0.35$ y variando los parámetros de resistencia. Cuando se asume un $\varphi_{cu}=5^\circ$, una variación de cerca del ± 0.05 kg/cm², o del 20% del valor original de 0.14 kg/cm², da las curvas punteadas mostradas en la Figura 5.14. En un caso, sin importar el ángulo del talud, ninguno de los taludes fallarían, mientras en el otro caso todos los taludes lo harían. Sin embargo, aún en las áreas de máxima denudación, existe una buena correlación entre el ángulo del talud y la falla. En cambio, cuando se asume un $\varphi_{cu}=30^\circ$, una variación en el ángulo del talud de $\pm 5^\circ$, o cerca del 20% del valor original de 30° , los resultados se muestran con líneas continuas en la Figura 5.14. Estas líneas indican que la inestabilidad para $k=0.35$ empieza en taludes de 35° y 25° respectivamente; estos ángulos de los taludes todavía parecen ser razonables en vista de las observaciones de campo.
