EFFECTOS SOBRE LAS LINEAS VITALES

E. Crespo, Universidad de Cornell, Ithaca, New York
T.D. O'Rourke, Universidad de Cornell, Ithaca, New York
K.J. Nyman, Universidad de Cornell, Ithaca, New York

OBSERVACIONES GENERALES

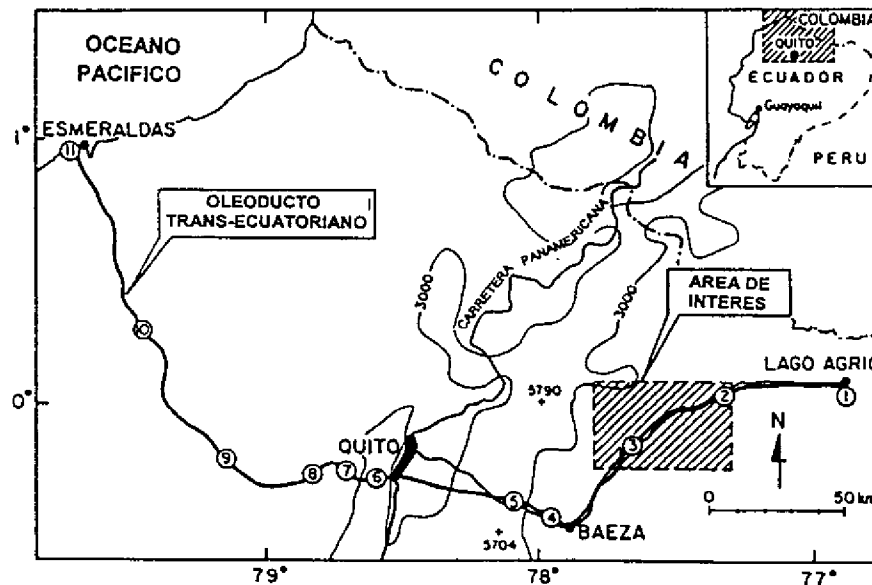
FIGURA 6.1 Ruta y localización de las estaciones del oleoducto trans-ecuadoriano.

El área de mayor ruptura se muestra en la zona sombreada de la Figura 6.1. Esta fue la zona donde los deslizamientos e inundaciones producidos por los sismos dañaron la tubería y la estación de bombeo de El Salado (localización 3).
