## CAPITULO 6

# Evaluación geotécnica de los taludes. La microcuenca de Quirio-Chosica

*Alberto Martínez Vargas*

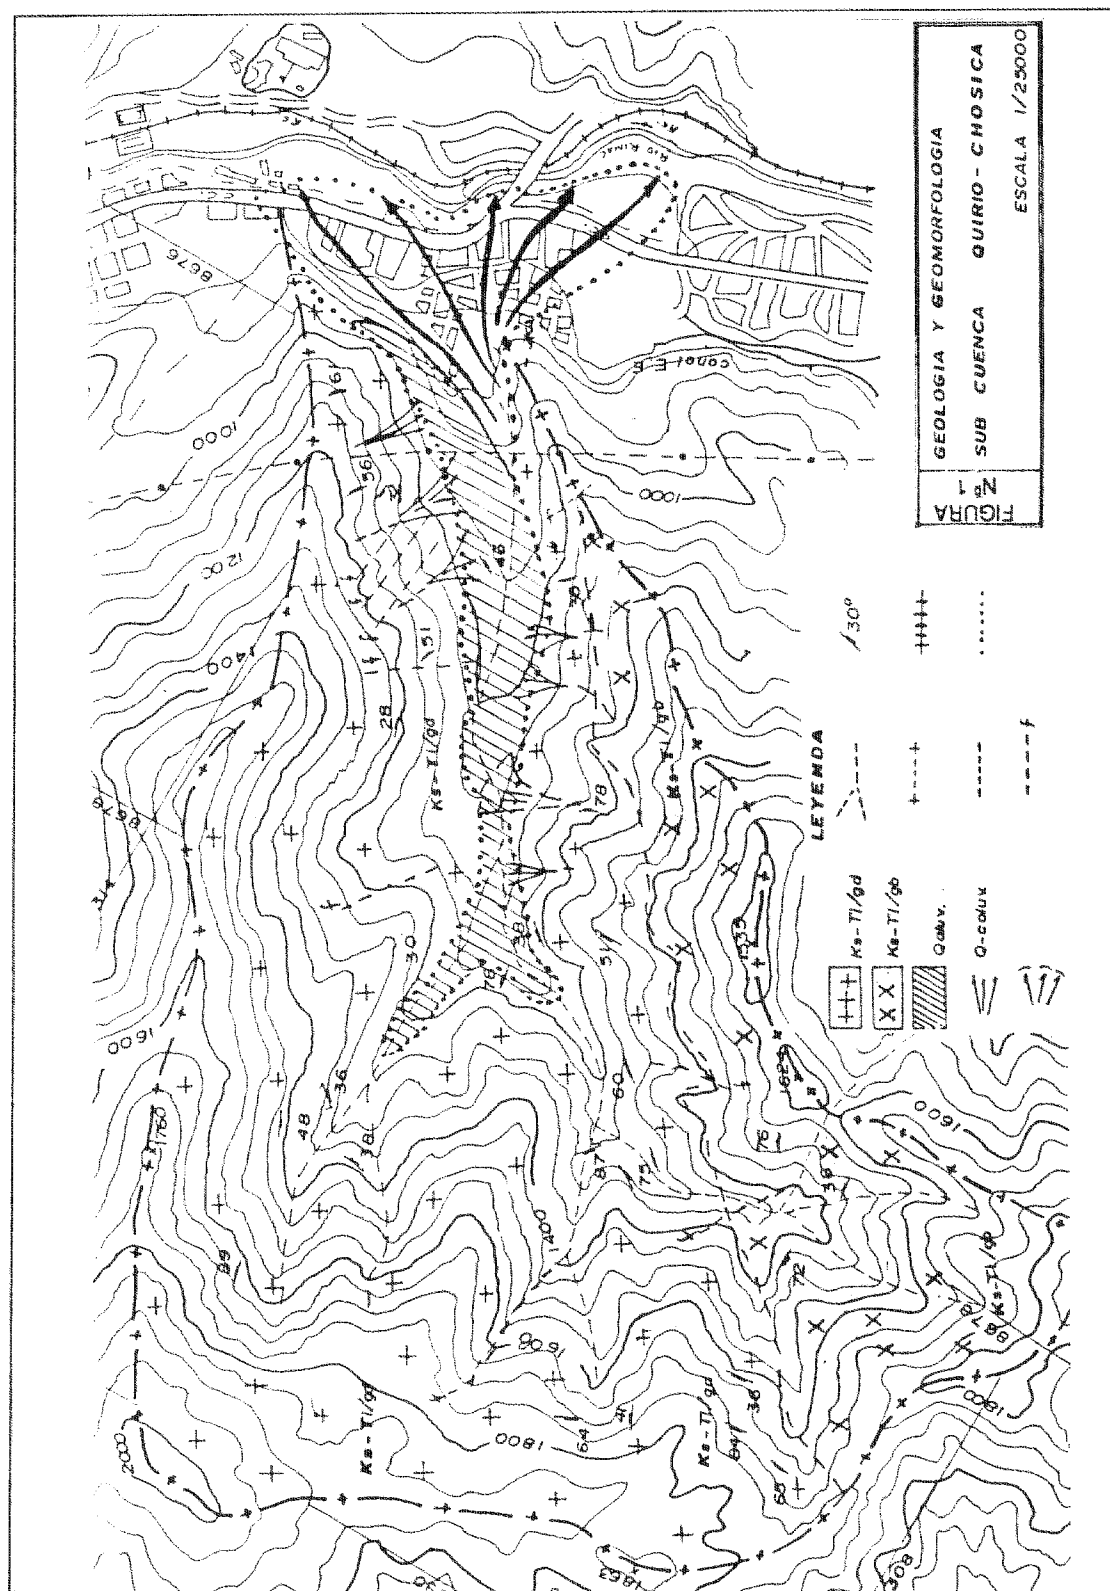
*Foto 1.* Construcciones en laderas de Quirio, Sierra Limeña. Muro de pirca de rocas, árboles, etc. muestran que la estabilidad es aceptable.

En la parte alta del pueblo joven Nicolás de Piérola, desde Sierra Limeña (ver nuevamente la foto 1), hasta el área de la tercera zona, se encuentran los asentamientos humanos limitados por el canal de UTAPP. Es evidente que el efecto de las filtraciones y el uso sin control del agua, la alteración de las rocas, las excavaciones
