3.4.2.4 Hotel Contiquí

3.4.2.5 Edificio Telmex

3.5 SANTA CATARINA JUQUILA

3.5.1 Hospital Integral

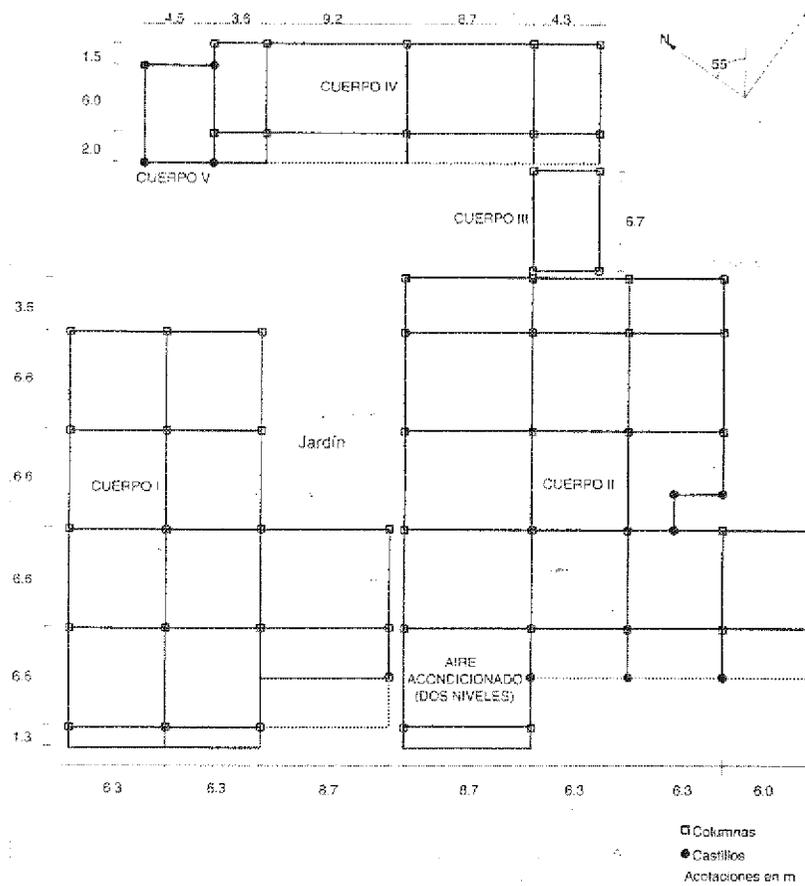
El hospital consta de cinco cuerpos separados por juntas constructivas (fig. 3.43). El Cuerpo III de la gráfica corresponde al pasillo techado que une los Cuerpos II y IV. El hospital tiene un nivel y está hecho con marcos de concreto reforzado. Solamente en la zona donde está el equipo de aire acondicionado en el Cuerpo II se tienen dos niveles (figs. 3.44 y 3.45). Las columnas son cuadradas de 45 cm de lado y las vigas son de 20 cm de ancho y 80 cm de peralte, aproximadamente. Puesto que el techo es inclinado a dos aguas, las vigas son horizontales e inclinadas. El proyecto arquitectónico resguardado en el inmueble tiene fecha de mayo de 1992. La altura libre de columnas es variable, desde 2.5 m en la parte más baja hasta una dimensión que no fue posible determinar por la existencia de un plafón continuo. Los claros en los Cuerpos I, II, III y

IV varían desde 3.60 hasta 9.20 m (fig. 3.43).

Figura 3.43 Distribución en planta de los diferentes cuerpos que integran el complejo

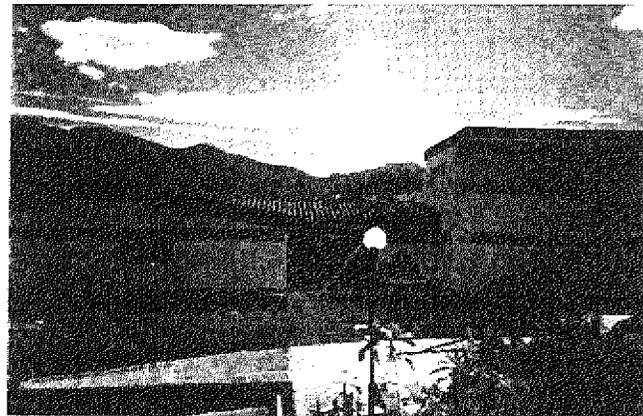
Figura 3.44 Vista frontal del complejo hospitalario

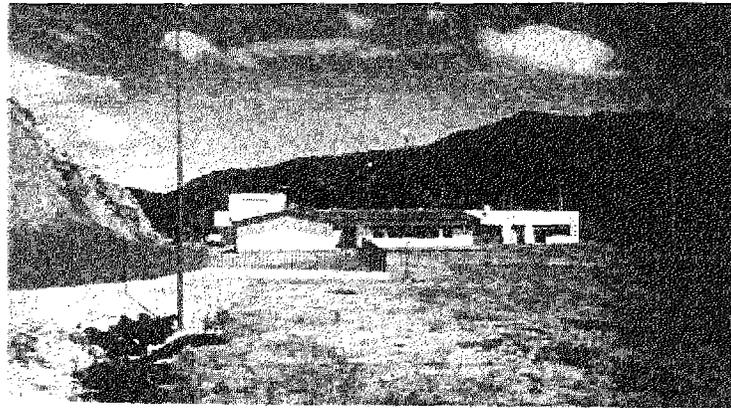
El hospital está construido en un terraplén que se construyó mediante el corte del cerro adyacente y rellenos de material proveniente de cortes cercanos (figs. 3.45 y 3.46).

Figura 3.45 Vista general del terraplén donde se desplanta la estructura del Hospital

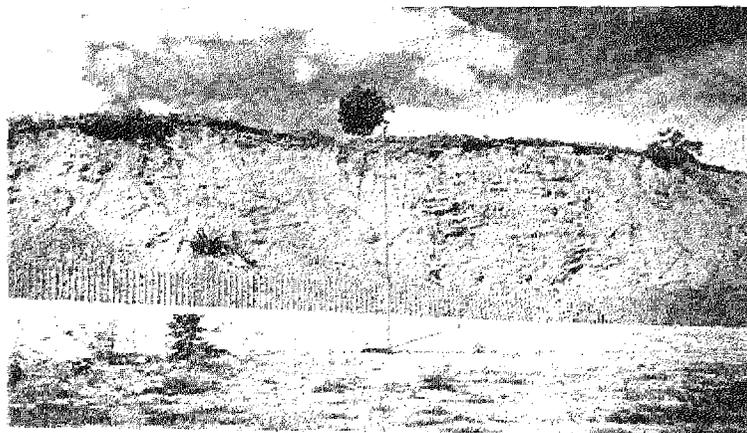
Figura 3.46 Muestra del corte efectuado para generar el terraplén
