MITIGACION DE PLANGAN

Plan de Mitigación para Desastres del Municipio de Chiltiupán, Departamento de La Libertad.

El presente Plan contiene un conjunto de Medidas de Mitigación basadas en el análisis de los riesgos asociados a amenazas naturales geológicas e hidrológicas, en relación con la vulnerabilidad física. El Plan define criterios y principios para la elaboración de proyectos de Mitigación, basados en el marco de medidas planteadas, una estrategia de gestión y ejecución para el desarrollo del plan

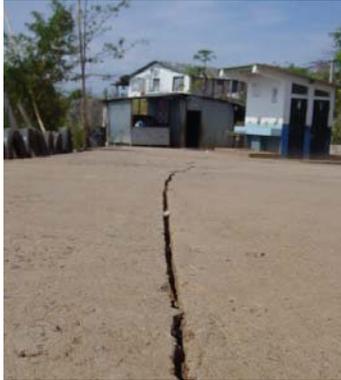
*Perspectiva de grieta sobre
área de recreo en Centro
Escolar Colonia El Coco*

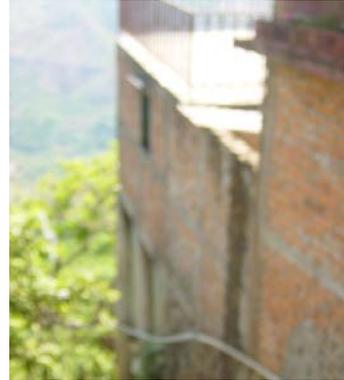
*Vistas de viviendas sobre laderas
de nivel elevado, Barrio Santo
Domingo, zona urbana*
