**M
I
T
I
G
A
C
I
O
N

P
L
A
N

D
E**

Plan de Mitigación para Desastres del Municipio de San Pedro Masahuat, Departamento de La Paz.

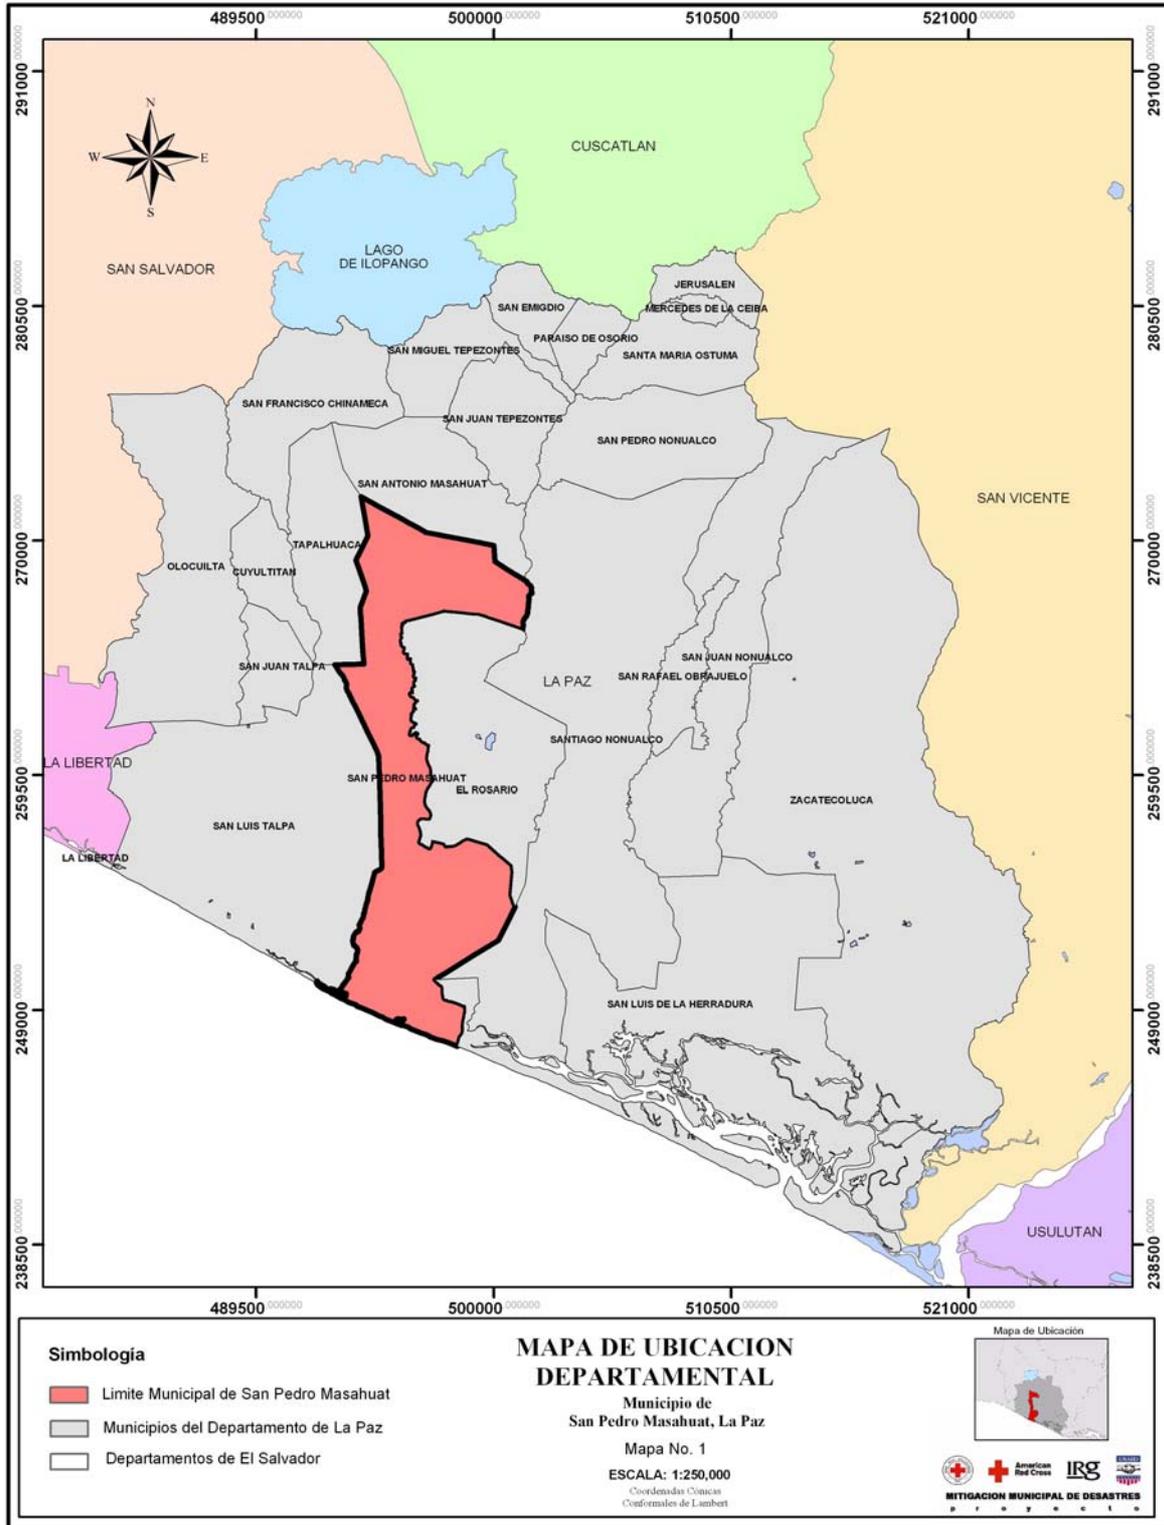
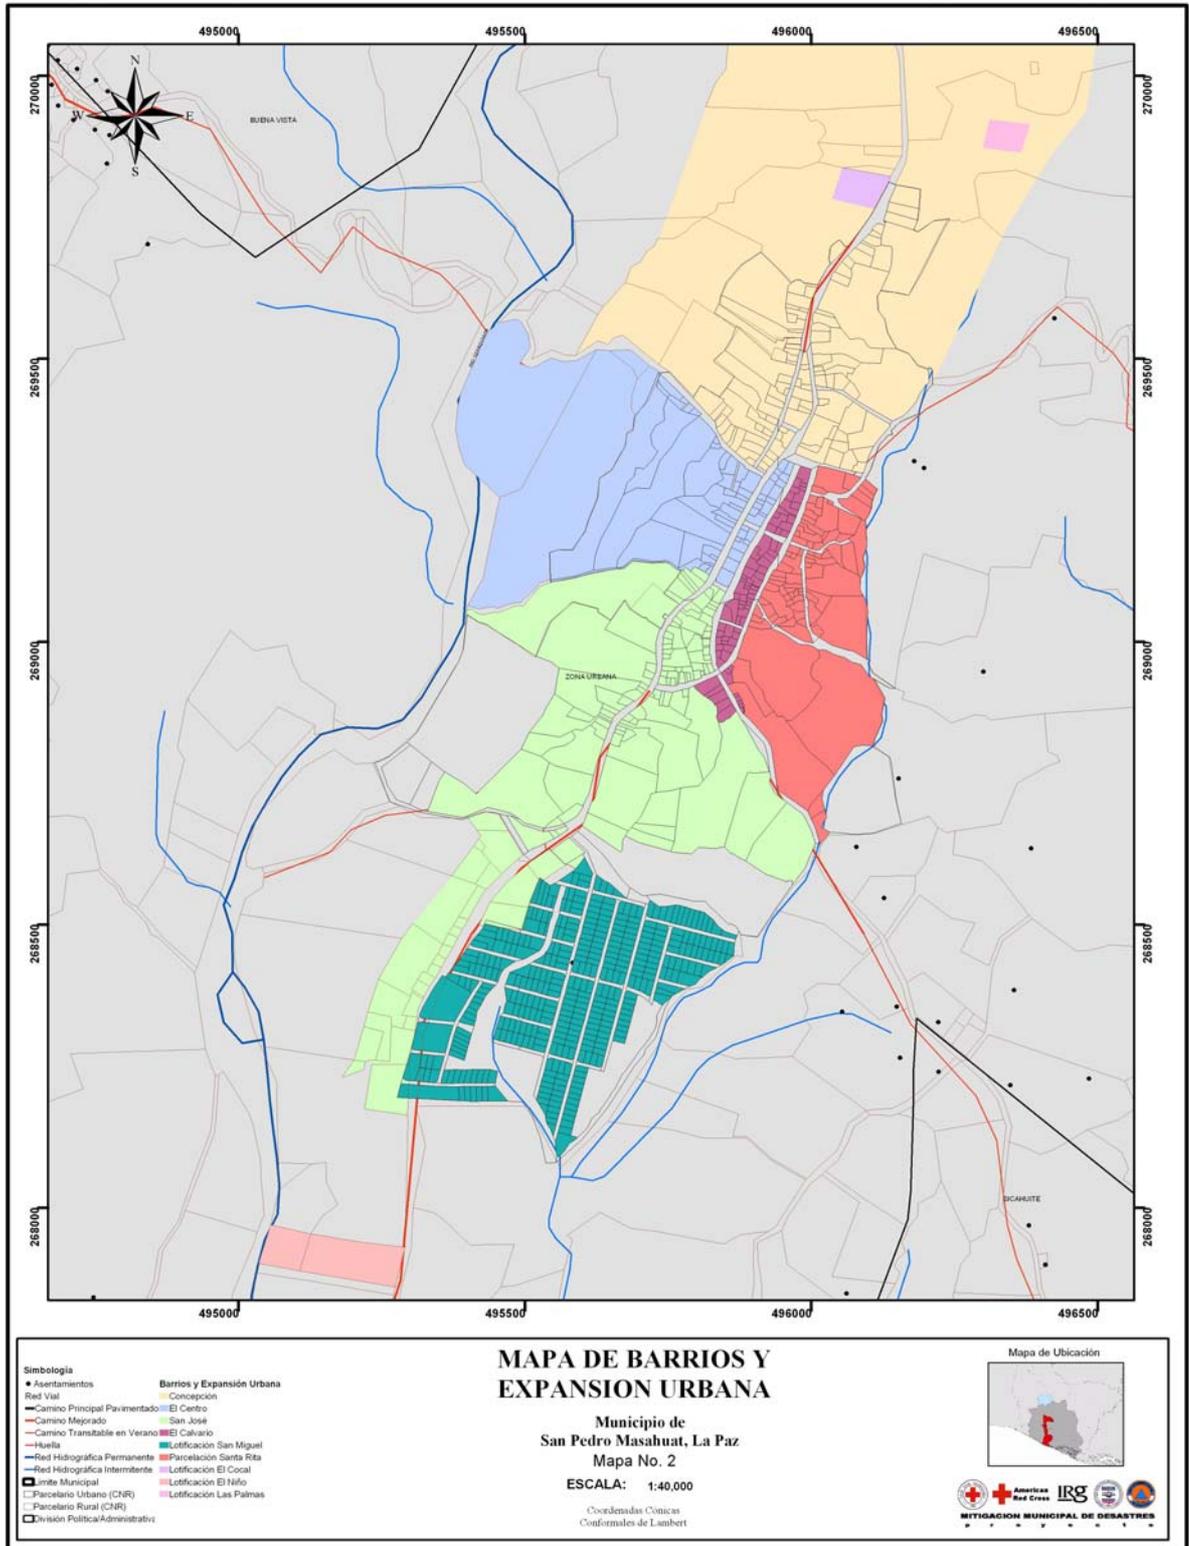
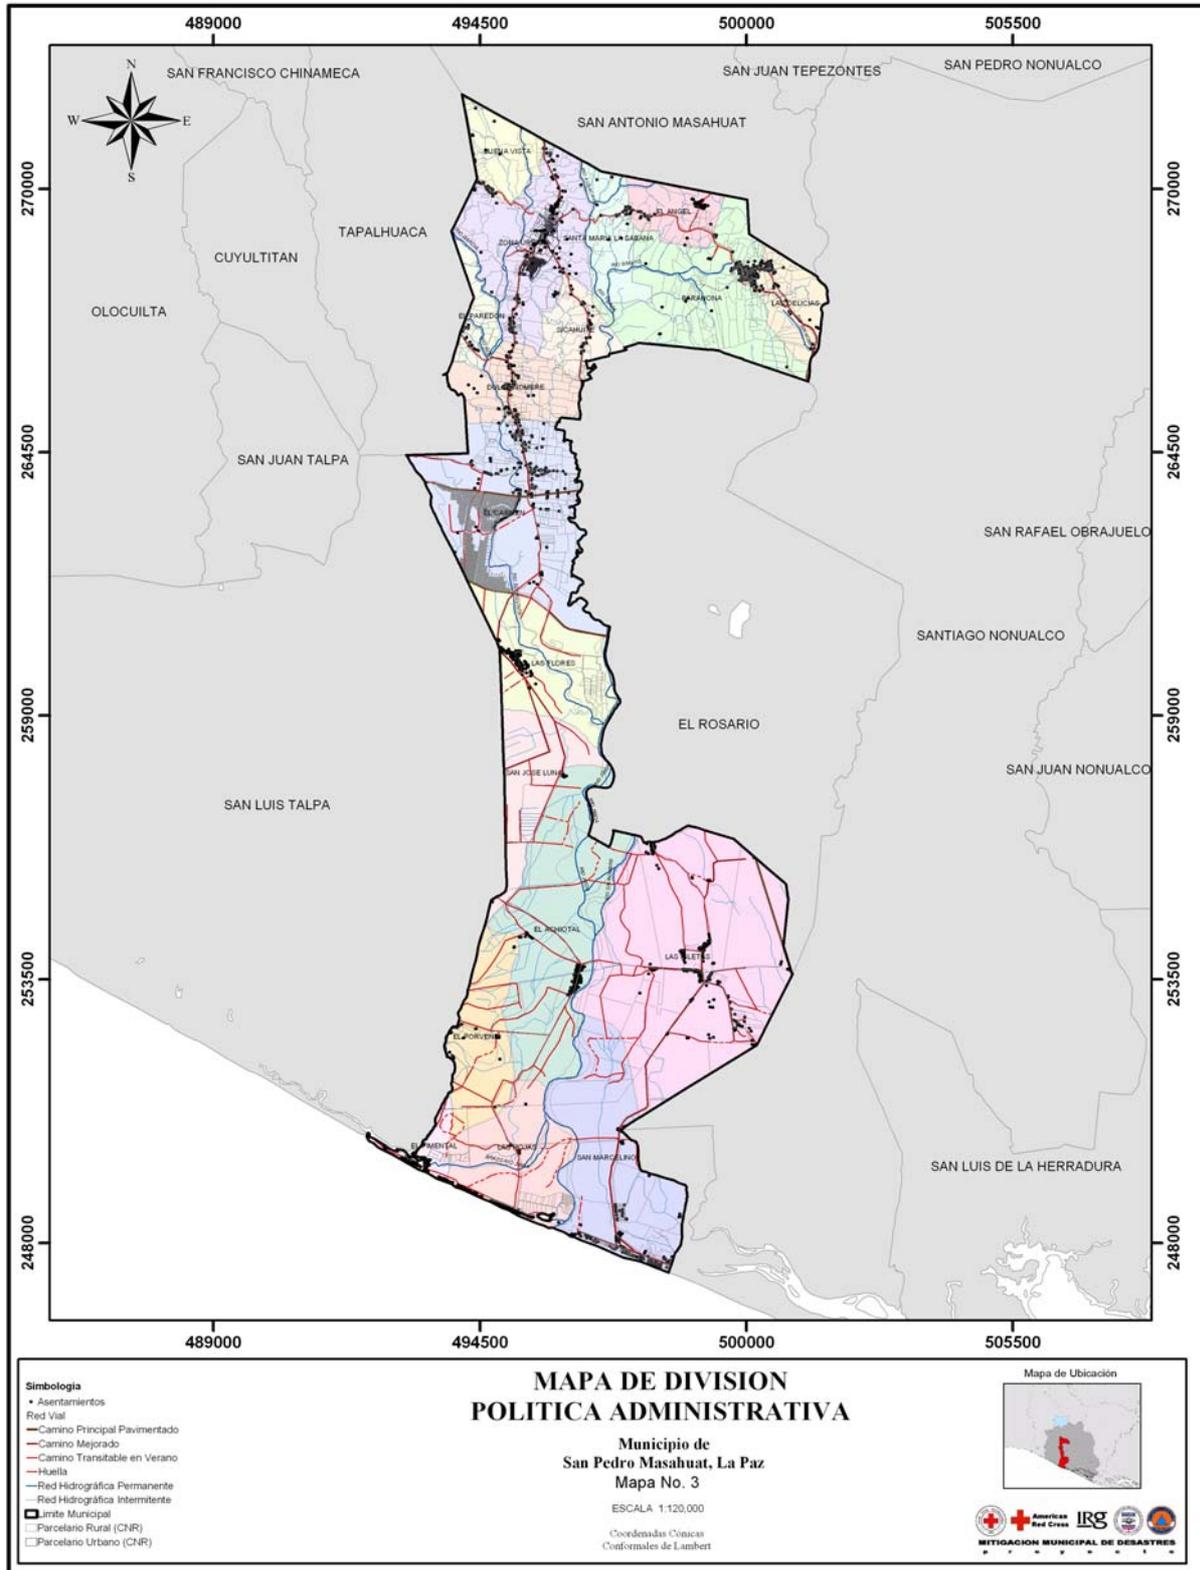
1. Mapa de Ubicación Departamental
2. Mapa de Barrios y Expansión Urbana
3. Mapa de División Política/Administrativa
