CENTRO NACIONAL DE PREVENCIÓN DE DESASTRES

El 30 de septiembre de 1999, a las 11:31:00 h (hora local) ocurrió un sismo de magnitud $M_w=7.5$, con epicentro al noreste de la ciudad de Puerto Escondido, Oaxaca. En este informe se presentan, de manera resumida las características sismológicas del evento. Se describen la observaciones, hechas durante una visita a la zona afectada, del comportamiento de hospitales, escuelas, viviendas, monumentos históricos y edificios de uso comercial. Se incluye, también, una evaluación económica del costo de reconstrucción de los daños causados por el sismo. Finalmente, se señalan algunos aspectos que deben atenderse en el campos de la protección civil en México.

On September 30, 1999 at 11:31:00 h (local time), a magnitude $M_w=7.5$ earthquake occurred with its epicenter located southeast from the city of Puerto Escondido, Oaxaca. This report summarizes the seismological characteristics of the event. Observations made during a visit to the affected region on the behavior of hospitals, schools, housing, historical monuments and commercial buildings are described. An economical evaluation of the damage is presented. Finally, conclusions and recommen

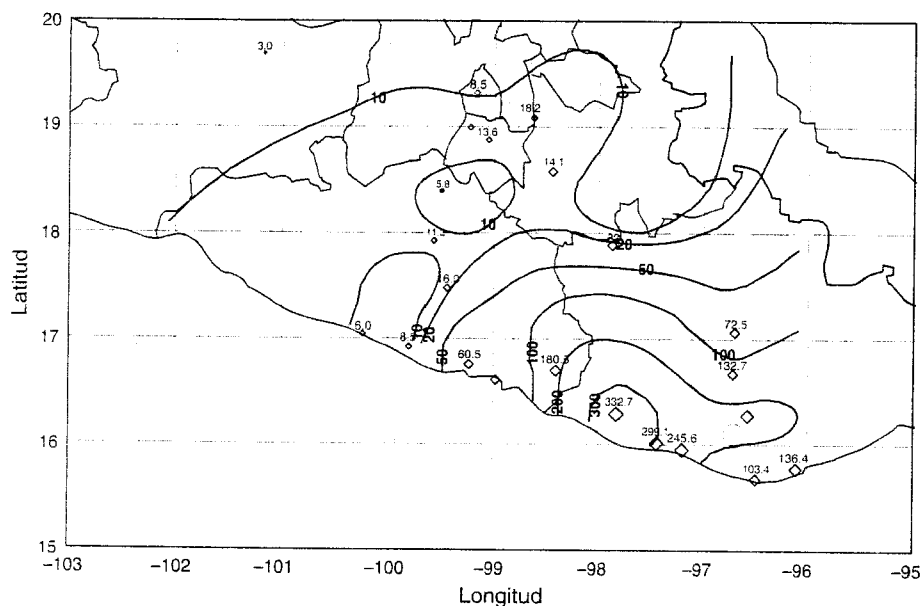
Figura 2.1 Mapa de isoaceleraciones generadas por el sismo del 30 de septiembre de 1999 con magnitud $M_w=7.5$ (Singh y otros, 2000)

El sismo del 30 de septiembre de 1999, generó aceleraciones máximas del terreno superiores a los 300 cm/s^2 en la zona cercana al epicentro. Este valor se atenuó con la distancia; así, por ejemplo, en la ciudad de México, en la zona de terreno firme se registraron aceleraciones máximas del terreno de aproximadamente 10 cm/s^2 , la mitad de la registrada para el sismo del 15 de junio de 1999 y un tercio de la registrada durante el gran sismo de subducción del 19 de septiembre de 1985 ($M_s=8.1$). En la fig. 2.1 se muestra un mapa de isoaceleraciones generadas por el sismo.

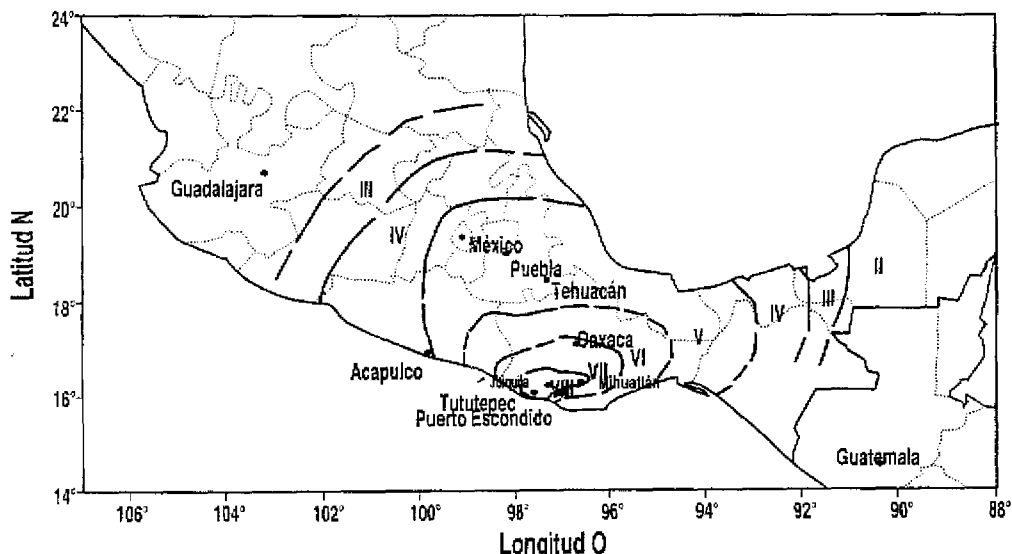
Figura 2.2 Mapa de isosistas por el sismo del 30 de septiembre de 1999 con magnitud $M_w=7.5$ (Gutiérrez, 1999)

De acuerdo con los daños que se presentaron, el temblor del 30 de septiembre de 1999 tuvo una intensidad máxima en la escala de Mercalli modificada de VIII. En la fig. 2.2 se presenta un mapa de curvas de igual intensidad (isosistas); en ella se sombrea la zona correspondiente a los niveles VII y VIII, que es la zona donde existieron daños significativos. Los grados VII y VIII

corresponden, respectivamente, a daños considerables y graves en estructuras deficientemente construidas. De acuerdo con el mapa de isosistas, el estado de Oaxaca fue el que resintió los mayores daños, resultando los municipios de la región de la Costa y Valles Centrales los más afectados.

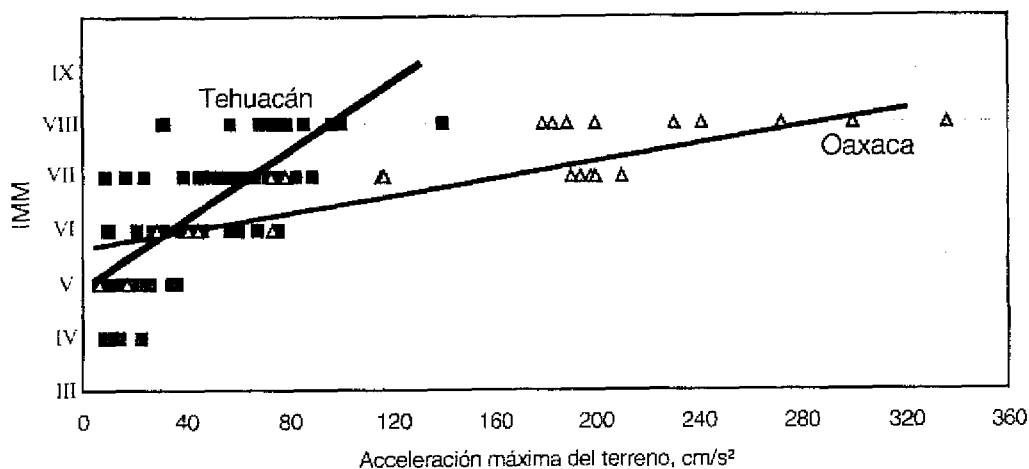
Figura 2.3 Relaciones escala de Mercalli modificada - aceleración máxima del terreno para los sismos del 15 de junio y 30 de septiembre de 1999 (Alicocer y otros, 2002)

Comparativamente, el sismo del 15 de junio ($M_w=7.0$) generó la misma intensidad en la escala de Mercalli modificada (VIII) que el sismo del 30 de septiembre ($M_w=7.5$). Sin embargo, para la misma intensidad (nivel de daño), la aceleración máxima del terreno generada por el sismo del 30 de septiembre fue aproximadamente el doble que la que generó el sismo del 15 de junio (fig. 2.3); esto probablemente significa que las construcciones del estado de Oaxaca son, probablemente, de mejor calidad.

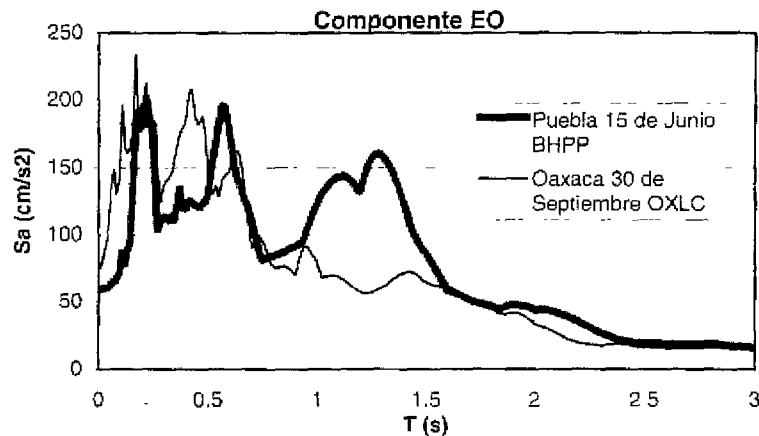
Figura 2.4 Espectros de respuesta para los sismos del 15 de junio y 30 de septiembre de 1999, en zona de terreno firme de las ciudades de Puebla y Oaxaca

En la figura se observa que en periodos cortos (entre cero y 0.7 s), las ordenadas espectrales fueron mayores para el sismo del 30 de septiembre. Para periodos entre 1 y 1.5 s, las ordenadas del sismo del 15 de junio fueron mayores. Esto puede ser un indicio de que en la zona de terreno firme en Puebla existen efectos de sitio, debidos a la formación de estratos rocosos superficiales que son más jóvenes que los profundos

La ciudad de Oaxaca se localiza a aproximadamente 230 km del epicentro del sismo del 30 de septiembre. A una distancia similar se localizó la ciudad de Puebla del epicentro del sismo del 15 de junio de 1999. En la fig. 2.4 se grafica el espectro de respuesta de aceleraciones absolutas registrados para ambos sismos, en zona de terreno firme de las ciudades de Puebla y Oaxaca. En la ciudad de Puebla la estación acelerográfica se localiza en la Benemérita Universidad Autónoma de Puebla (estación BHPP) y en la ciudad de Oaxaca en el Parque las Canteras (estación OXLC).

En lo que se refiere a los daños observados en la ciudades de Puebla y Oaxaca, se apreció que fueron mayores en la ciudad de Puebla; probablemente ello se deba a que los efectos de sitio fueron más considerables en esta ciudad. En particular, el caso de los monumentos históricos, este tipo de estructuras son más robustas en la ciudad de Oaxaca que en la ciudad de Puebla.
