7. Aspectos geotécnicos

7.1 Características geotécnicas y topográficas

7.2 Descripción de los movimientos de masas

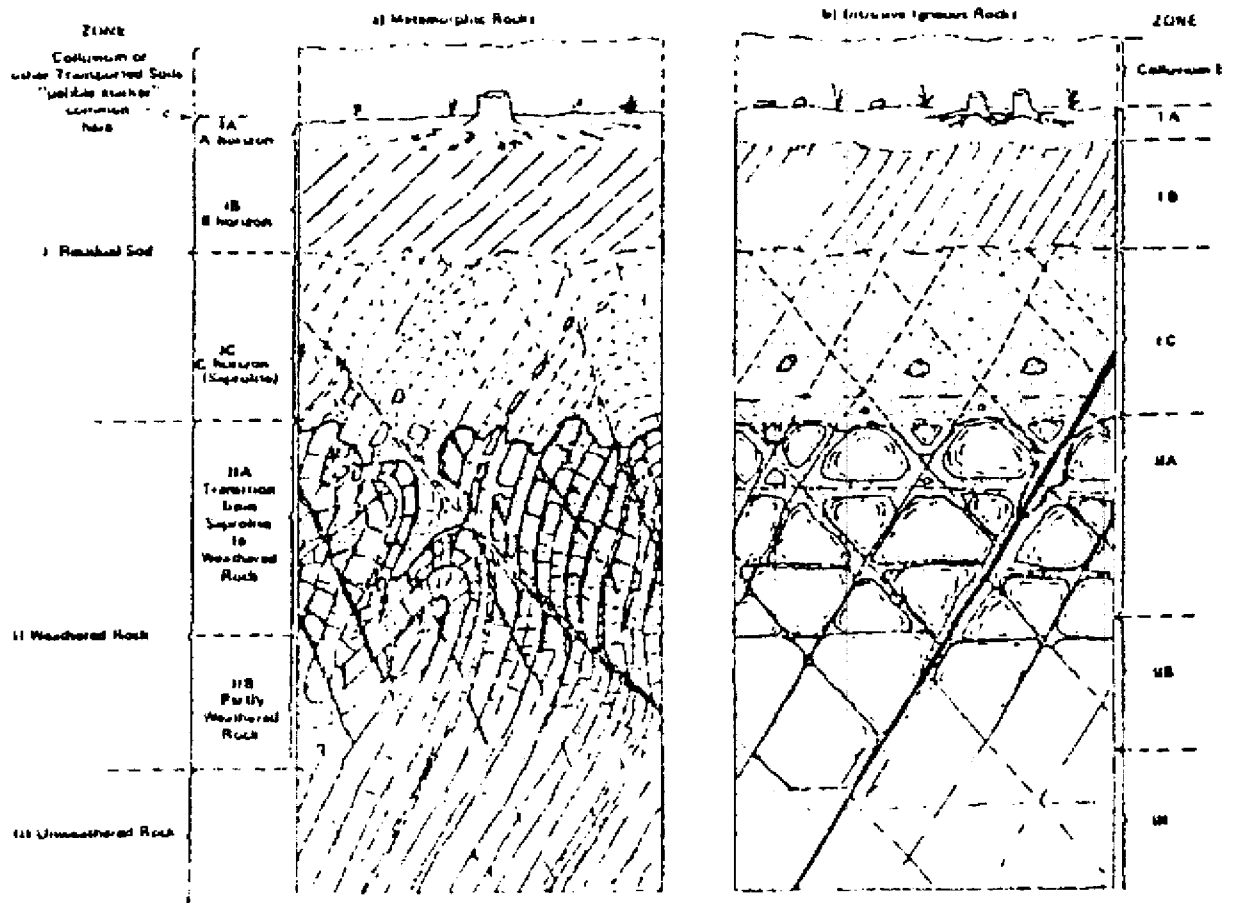
Figura 7.1
 Perfiles de meteorización típicos de rocas metamórficas e ígneas intrusivas
 (según Deere/Patton, 1971)

A fin de disponer de una nomenclatura clara y precisa para la descripción de los perfiles de meteorización, se sugiere utilizar la clasificación de perfiles de meteorización de rocas ígneas y metamórficas propuesta por Deere y Patton (1971), la cual se presenta en la Tabla 7.1. Para el momento de la elaboración de este informe, solamente se efectuaron visitas rápidas por tierra y en helicóptero, razón por la cual no es posible hacer una descripción detallada de los perfiles de meteorización. Sin embargo, basado en las observaciones realizadas y los conocimientos previos de la geología de la región, se puede establecer una relación entre los perfiles de meteorización del sitio y los perfiles de meteorización típicos propuestos por Deere/Patton (1971), los cuales se muestran en la Figura 7.1.

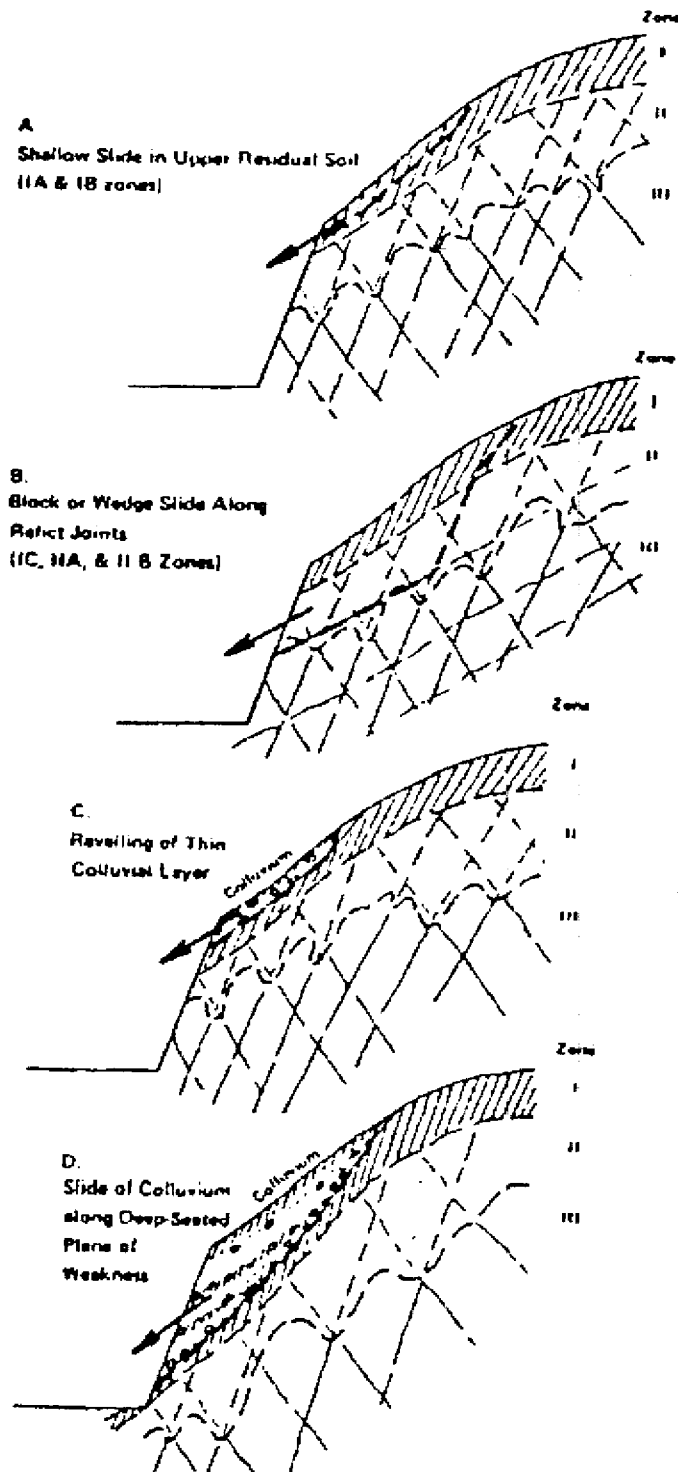
Figura 7.2
 Tipos de deslizamientos en roca meteorizada, suelo residual y coluvio
 (según Deere/Patton, 1971)

Deere y Patton (1971) ilustran la forma en que comúnmente ocurren los movimientos en macizos meteorizados (Figura 7.2). Las figuras A y C representan flujos superficiales que solamente arrastran material de los horizontes IA y IB, y de coluvio. La figura B representa un deslizamiento planar desarrollado a lo largo de una discontinuidad o plano de debilidad ubicado en las zonas IC, IIA, o IIB, arrastrando consigo el material meteorizado y dejando en algunos casos la roca más sana al descubierto. La figura D representa un tipo de deslizamiento más profundo en un perfil de suelo residual y coluvio de mayor espesor. El caso A se corresponde con los flujos de lodo observados en la zona baja de la cordillera, mientras que los casos B y C fueron observados en las zonas altas.

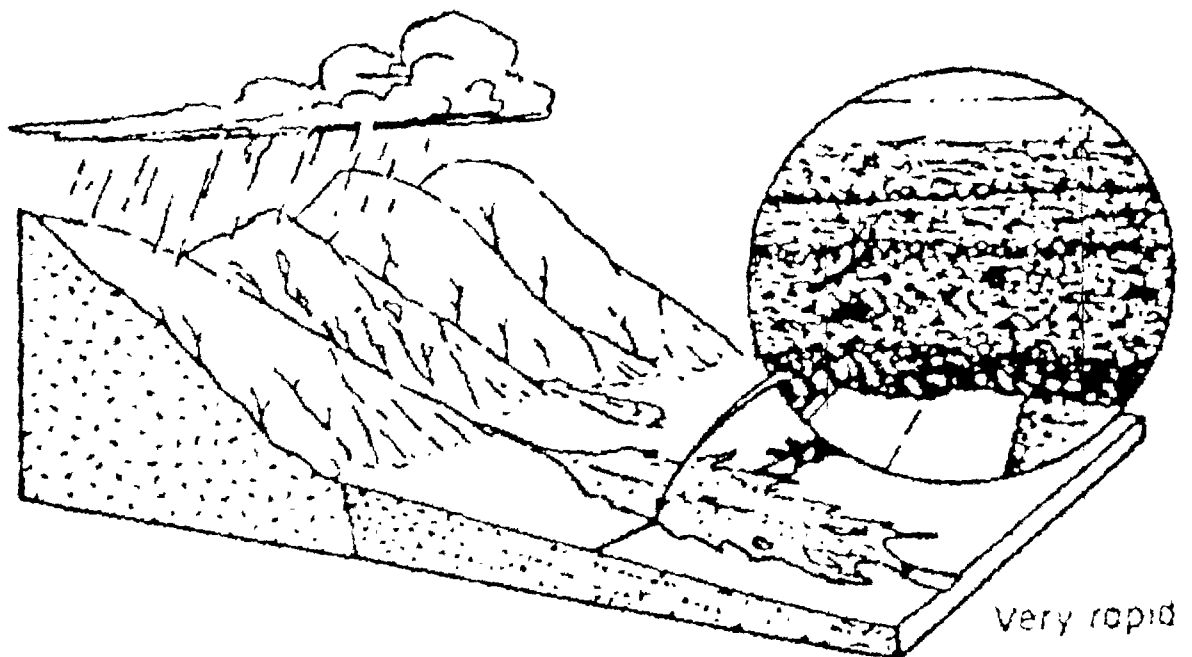
Figura 7.3
Flujo de detritos (según Varnes, 1978).

El término "flujo de detritos" es el recomendado por Varnes para describir este tipo de evento (Figura 7.3). Sin embargo, los términos avalancha y flujo de bloques

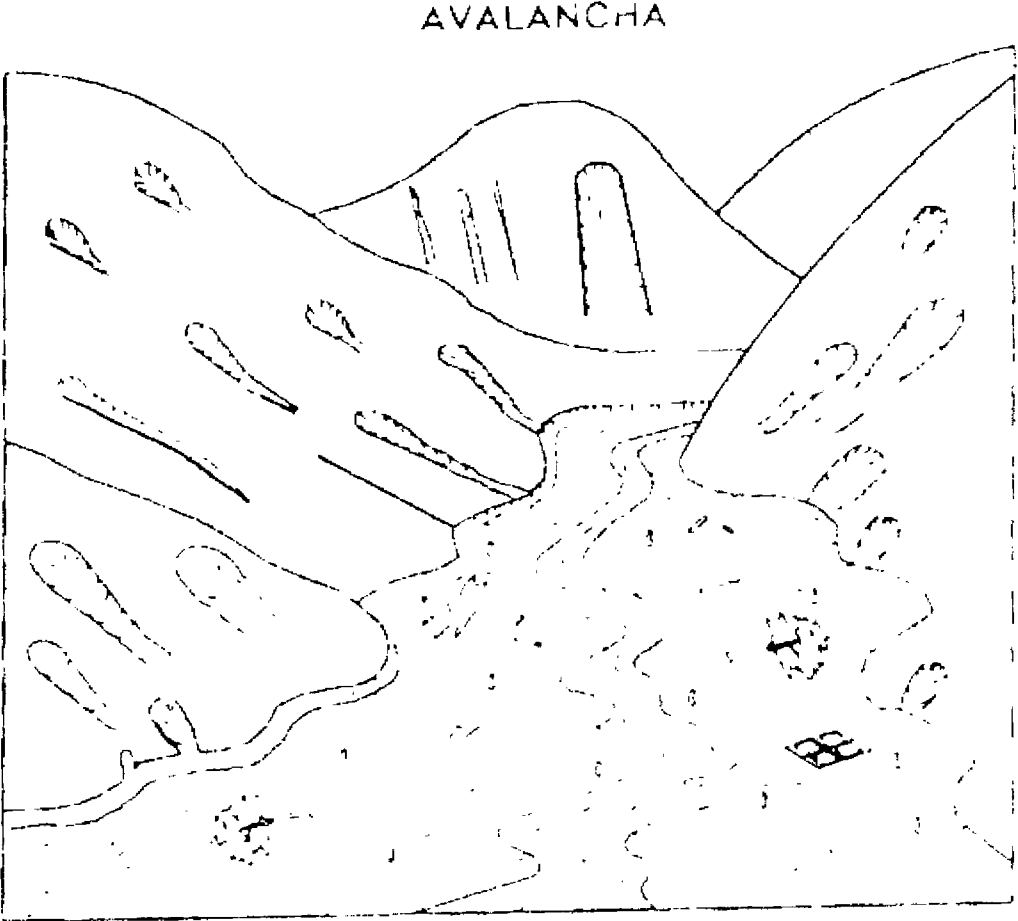
Figura 7.4
Avalancha en cauce de río por acumulación de materiales producto de
una gran cantidad de deslizamientos ocurridos en el momento de un sismo
(según Suárez, 1998)

de roca, utilizados por Vargas, también se consideran apropiados. Otros términos como alud, alud torrencial, flujo torrencial, avalancha torrencial y lava torrencial, son muy utilizados entre los profesionales de la geotecnia y la hidráulica. Suárez (1998) describe gráficamente una avalancha ocurrida por efectos de un sismo, de una manera bastante similar a la observada en el Litoral Central (Figura 7.4). Sin embargo, se considera que flujo torrencial de detritos y bloques de roca es más específico, ya que avalancha y alud también se usan para referirse a movimientos de nieve o hielo. En este trabajo, se utilizará el término flujo torrencial para referirse a este tipo de movimiento de masa viscosa en los cauces de las quebradas.
