# GUÍA PARA LA MITIGACIÓN DE LOS DAÑOS PRODUCIDOS POR LAS INUNDACIONES EN LA INFRAESTRUCTURA ESCOLAR DEL LITORAL ECUATORIANO.

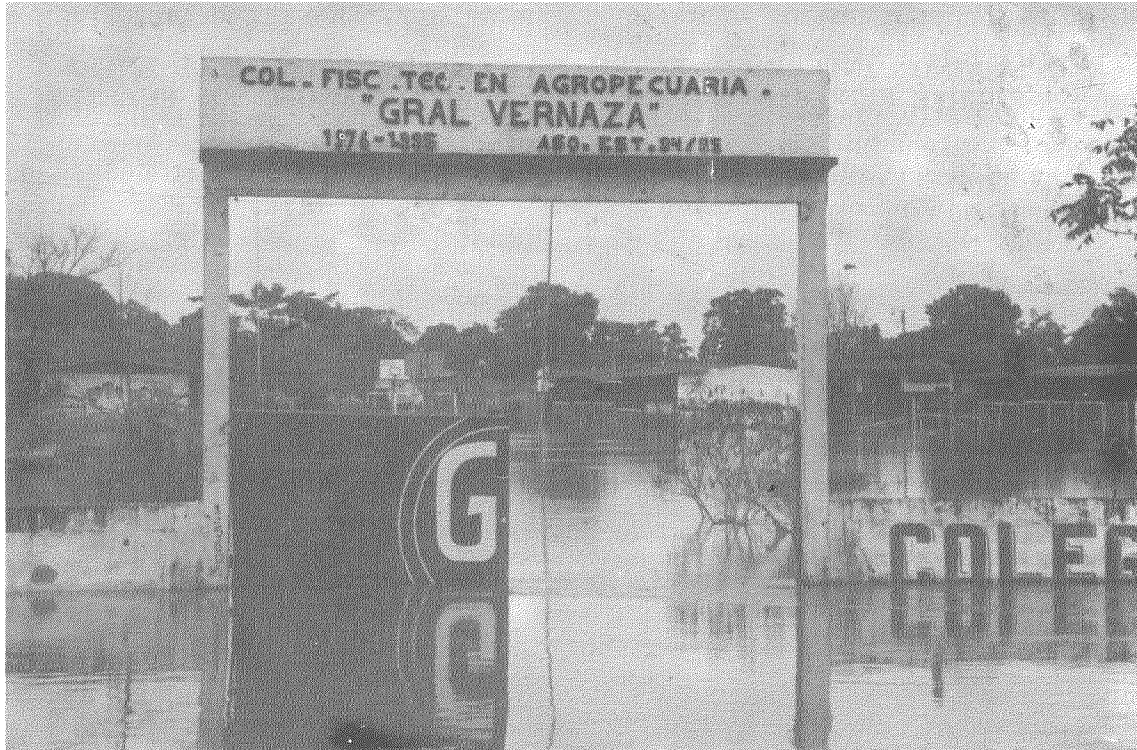
Colegio construido en una zona inundable con baja elevación. La infraestructura escolar es una de las más afectadas por las inundaciones 1997 - 1998. Las razones y soluciones se discuten en esta guía
