3.4. EJEMPLOS DE MEDIDAS “NO ESTRUCTURALES” PARA LA MITIGACIÓN DE LOS DAÑOS.

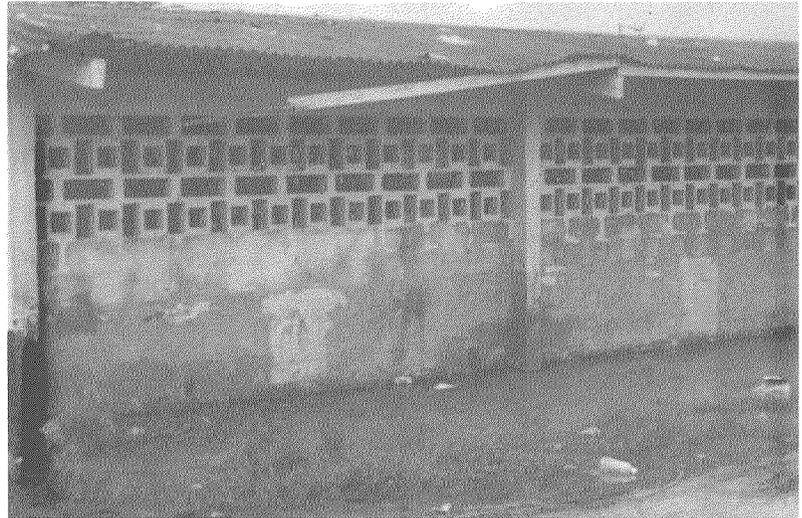
Las medidas de mitigación que requiere la escuela Rafael Marín Valverde de Urbina Jado - Guayas, son varias: colocación de relleno, pavimentación, reconstrucción y elevación de las cubiertas, construcción de cunetas, reconstrucción de instalaciones sanitarias, entre otras.

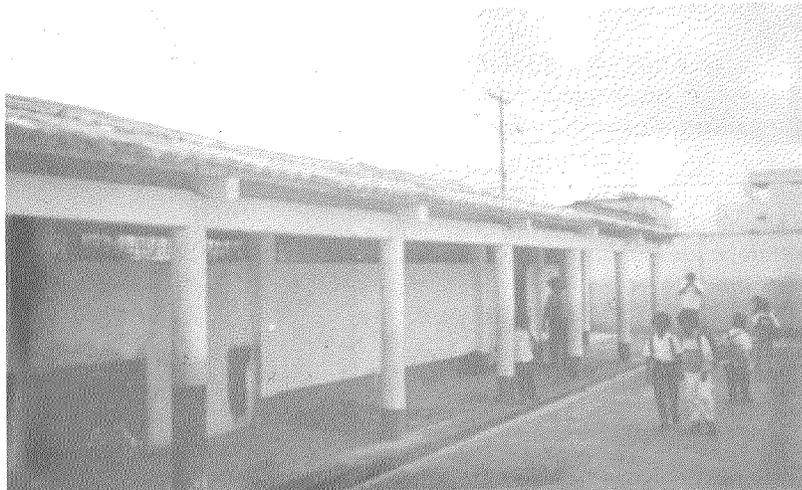
Las filtraciones en la Escuela Simón Bolívar de Machala se pueden controlar mediante la sustitución de algunas correas de madera y planchas en la cubierta

A) REPARACIÓN DE CUBIERTAS

Mantener las cubiertas siempre libres de huecos y fisuras que permitan el paso de las aguas y sus estructuras en buen estado no solamente protege contra el deterioro a la estructura sino que también evita una posible suspensión de clases en el aula afectada.

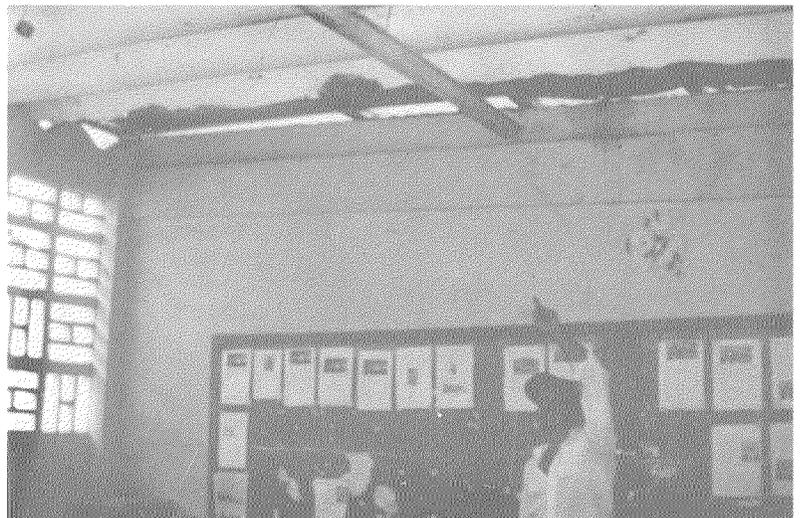
En muchas escuelas hace falta sustituir las planchas de asbesto por una nueva cubierta de acero galvanizado en las zonas más afectadas
