Serie Mitigación de Desastres

Hospitales seguros ante inundaciones

Área de Preparativos para Situaciones de Emergencia
y Socorro en Casos de Desastre

Washington, D.C., 2006

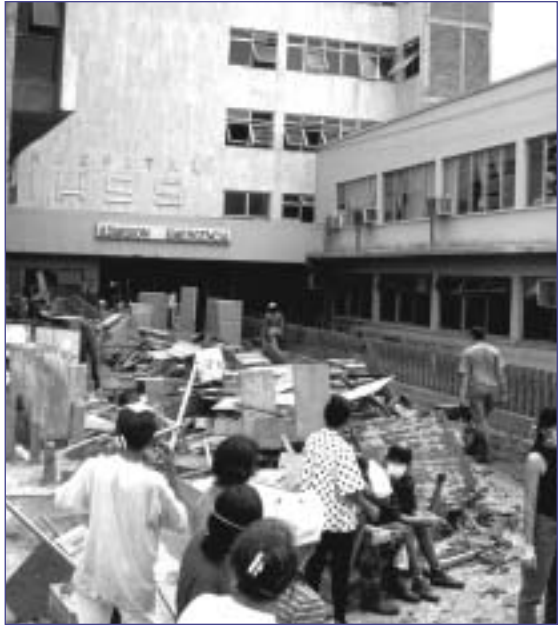
Foto 12. Daños por inundación en el hospital del Instituto Hondureño de Seguridad Social durante el huracán Mitch, Honduras, 1998.

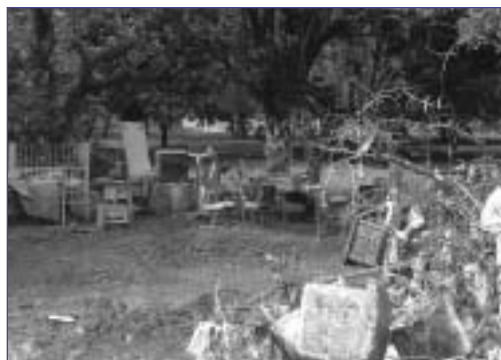
Foto 30. Destrucción del mobiliario médico ocasionada por inundaciones. Sixaola, provincia de Limón. Costa Rica, 2005.

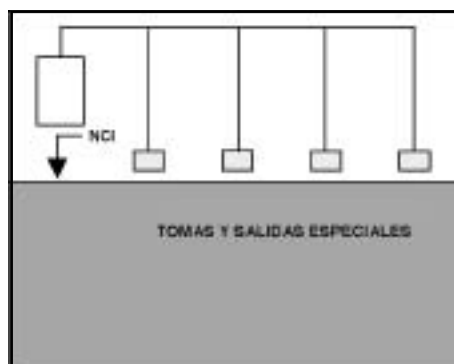
Gráfico 4. Red eléctrica poco vulnerable

- Reubicar los componentes del sistema eléctrico sobre el nivel de cota de inundación (NCI), ya sea elevando el nivel de piso del ambiente y levantando el techo o trasladándolos a zonas seguras. En caso de no ser posible, al menos levantar plataformas metálicas o de concreto para colocar la subestación y generadores.
- Reubicar las instalaciones eléctricas hacia la parte alta de los muros, de tal forma que las salidas de los paneles de alimentación hacia las tomas y salidas especiales a los equipos, sean todas de arriba hacia abajo e individuales, además de reubicar los tomacorrientes del primer nivel sobre el NCI (ver gráficos 3 y 4):

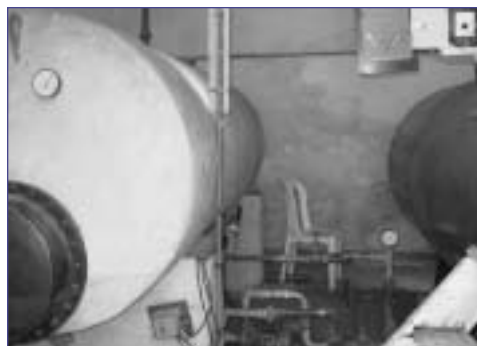
Foto 42. Sala de máquinas del hospital Dr. Carlos Vera Candiotti. Santa Fe, Argentina, 2004.

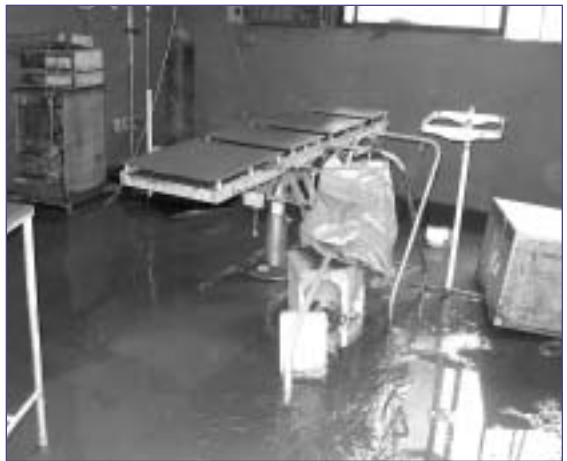
Foto 44. Quirófano dañado por inundaciones en Gonaïves, Haití. Setiembre, 2004.

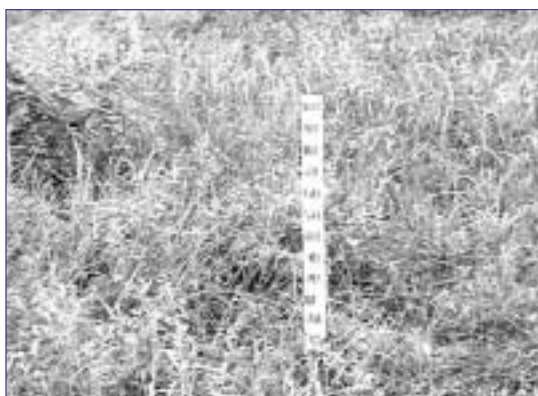
Foto 62. Sistema de alerta temprana implementado junto al hospital.
